ÉGLISE PAROISSIALE DE L' IMMACULÉE CONCEPTION

Bourgogne-Franche-Comté, Côte-d'Or
Bonneoncontre

Dossier IA00070884 réalisé en 1985 revu en
1987

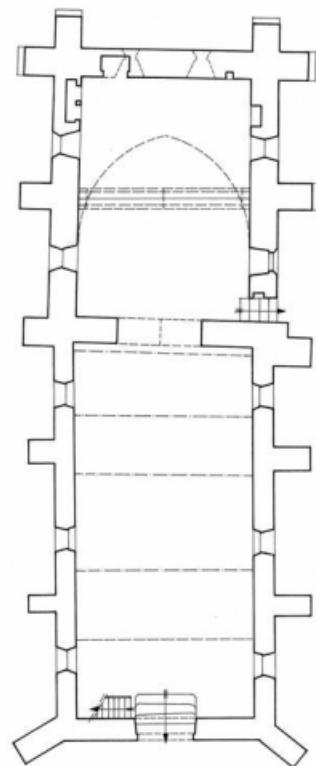
N° de l'illustration : 20122100800A2YY

plan

Plan : plan allongé

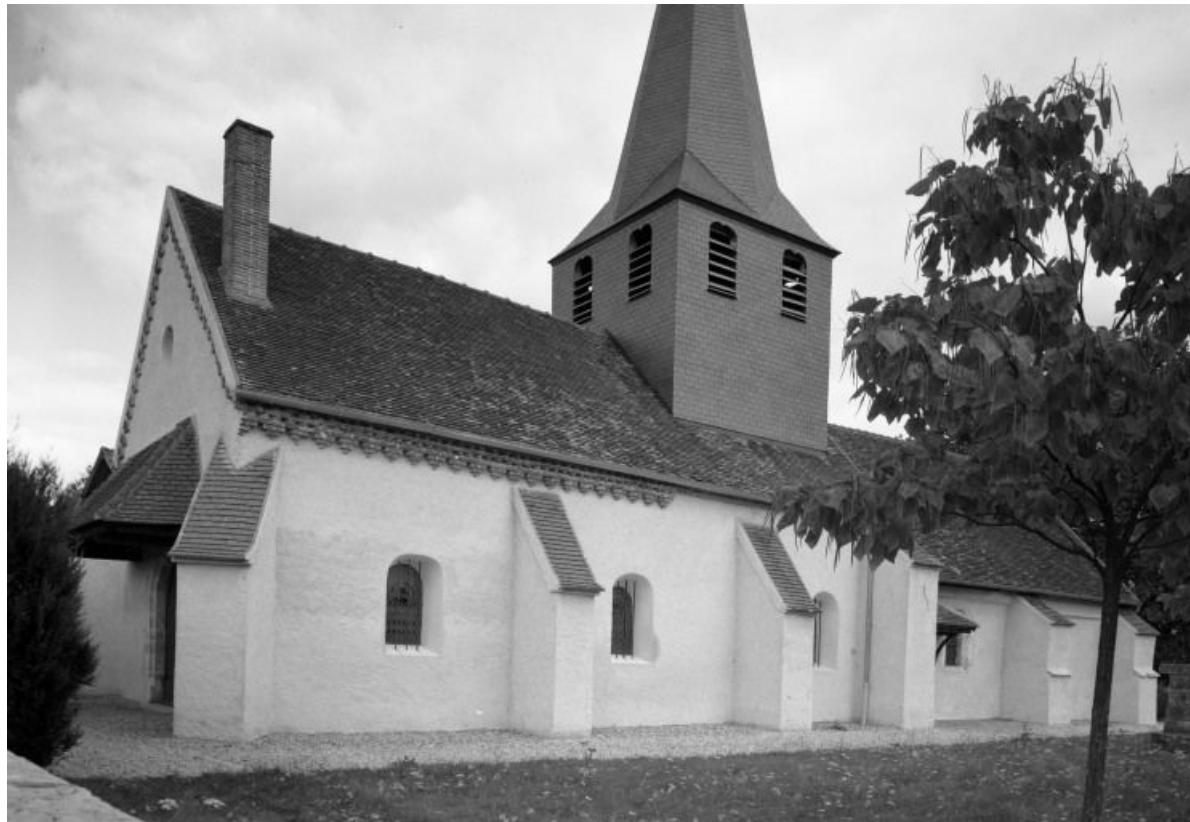
N° de l'illustration : 19852100392V

Elévation antérieure et droite

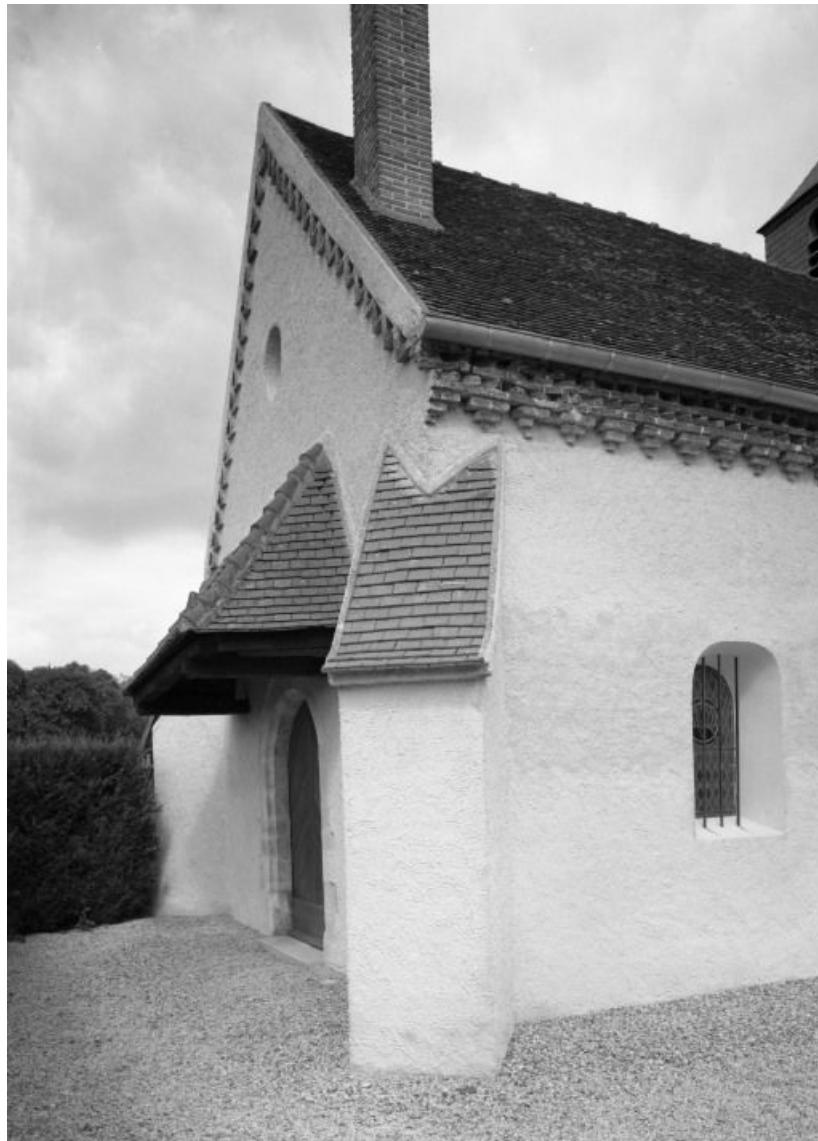
N° de l'illustration : 19852100391V

Elévation antérieure

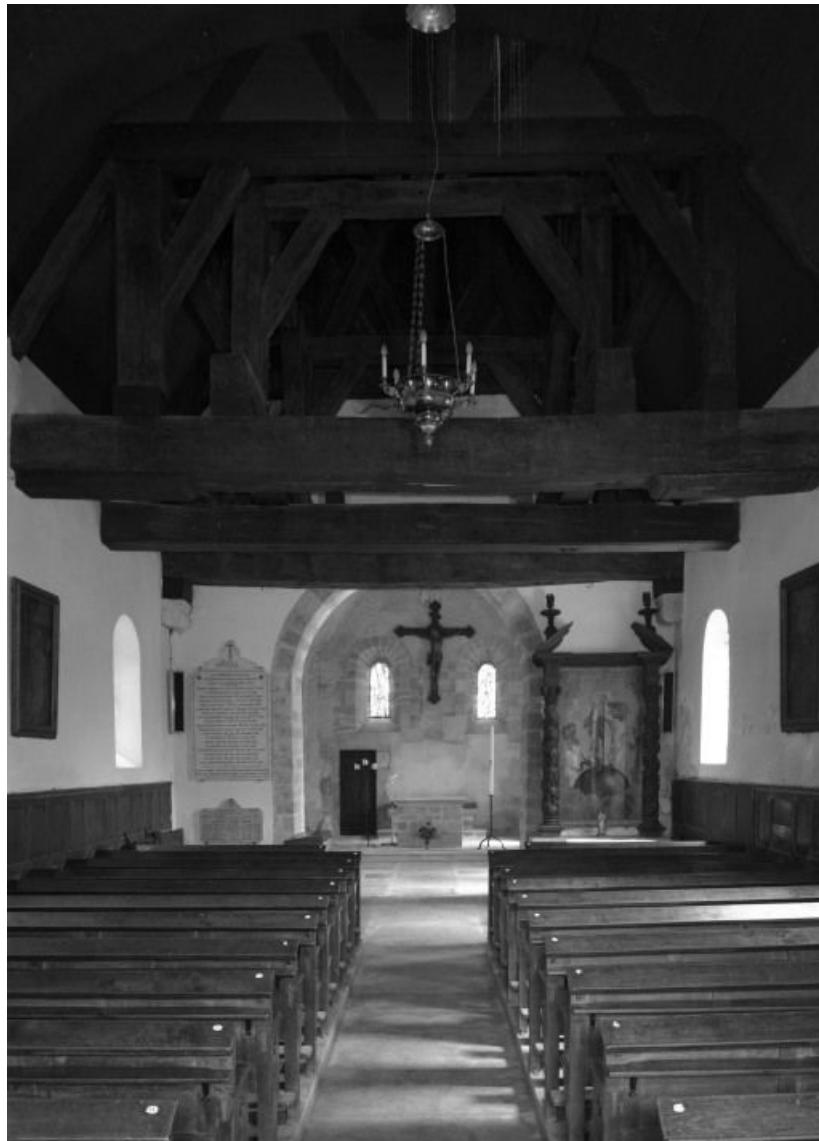
N° de l'illustration : 19852100395V

Vue intérieure prise de l'entrée

Chœur voûté en berceau brisé ; nef couverte d'un berceau lambrissé interrompu par la charpente du clocher

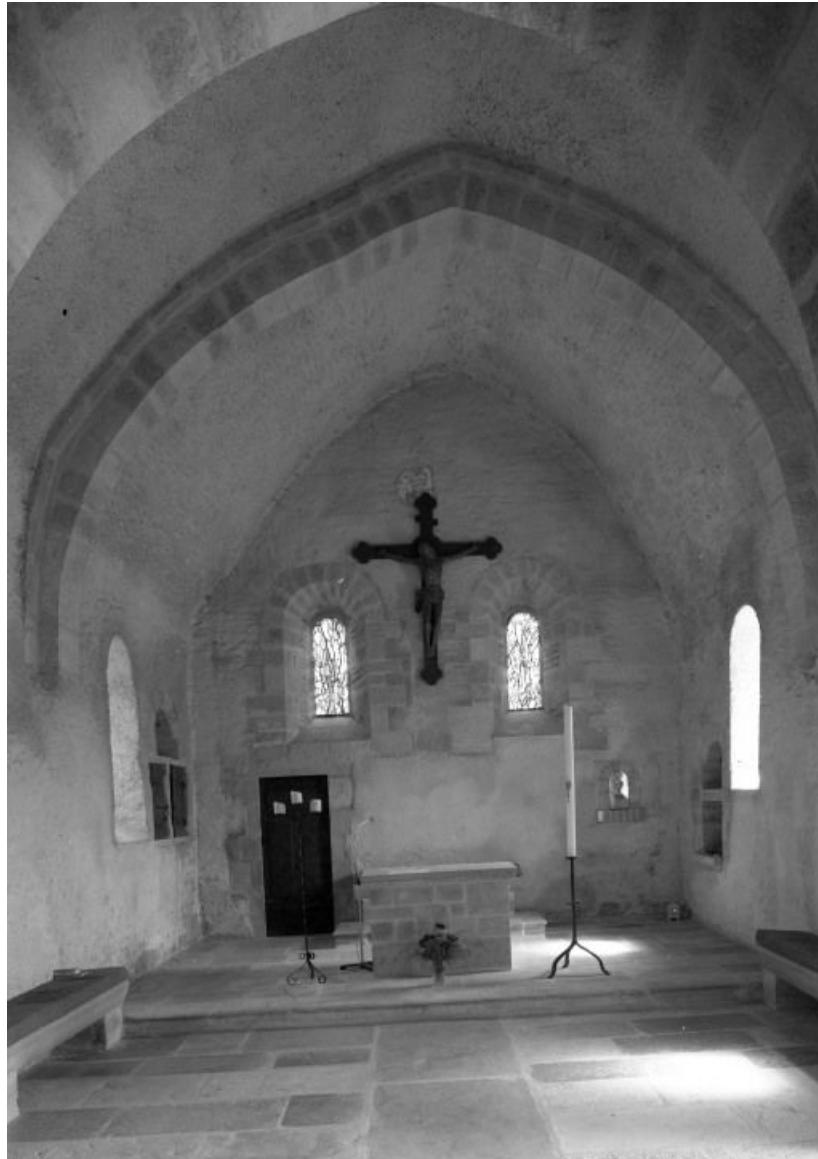
N° de l'illustration : 19852100394V

Chœur vu depuis la nef.

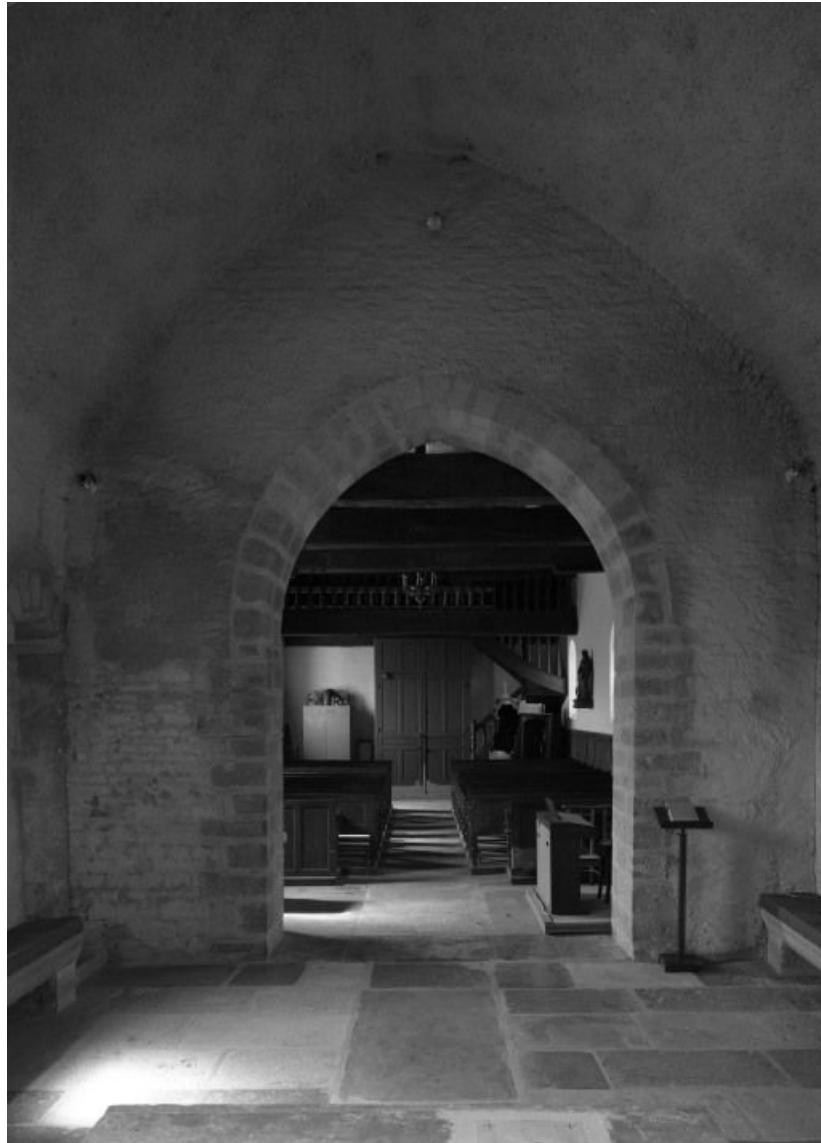
N° de l'illustration : 19852100396V

Nef et mur antérieur du chœur
