FERME, MAISON DE DOUANIERS

Bourgogne-Franche-Comté, Jura Les Bouchoux en Désertin sud

Dossier IA00123586 réalisé en 1994

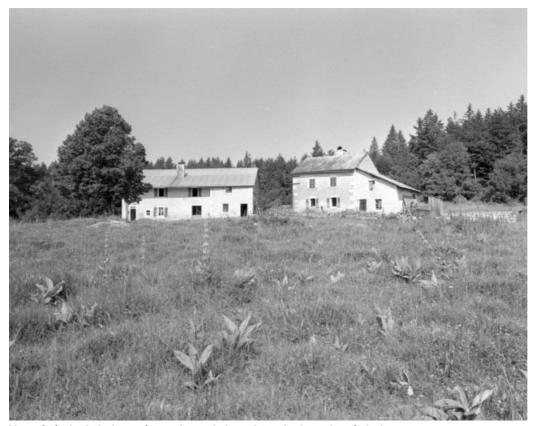
N° de l'illustration: 19943900809X

Vue générale de la ferme à gauche et de la maison de douaniers à droite. 39, Les Bouchoux, lieudit : en Désertin sud

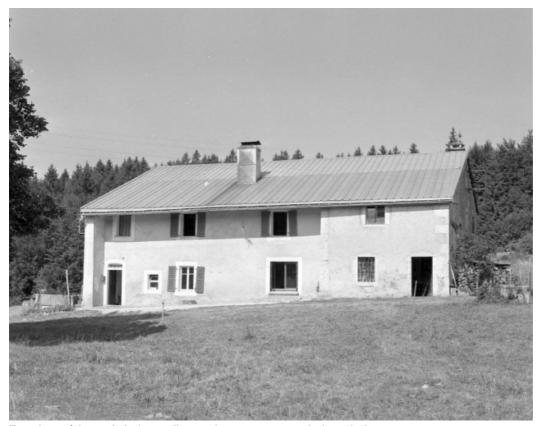
N° de l'illustration : 19943900806X

Façade antérieure de la ferme, l'extension se trouve sur la face droite.

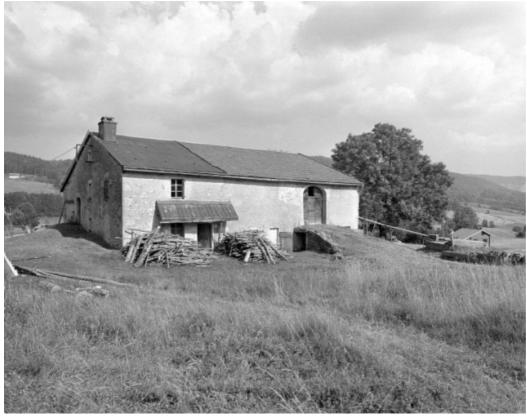
N° de l'illustration: 19943900802X

Façade postérieure de la ferme avec un accès à la grange haute et l'accès au logis de l'extension.

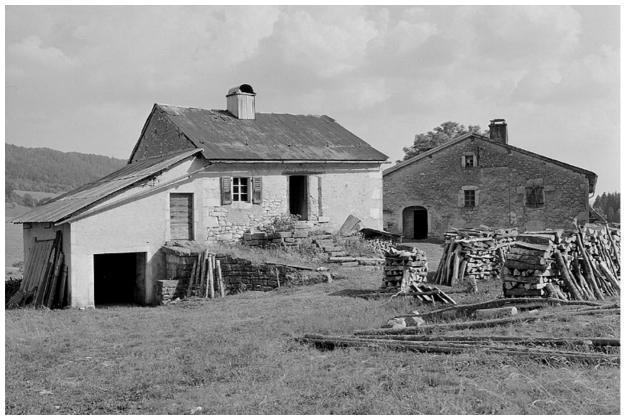
N° de l'illustration : 19943900804X

Face droite de la ferme avec au premier plan la façade postérieure de la maison de douaniers.

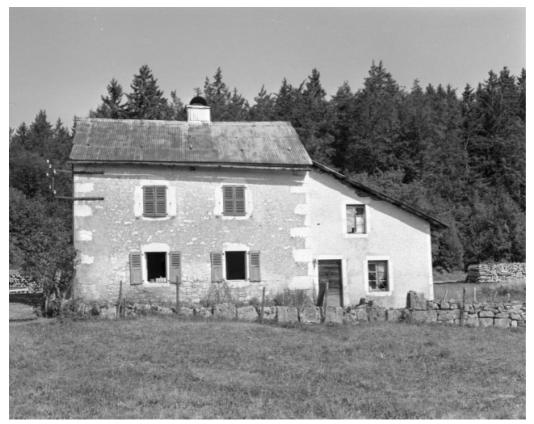
N° de l'illustration : 19943900807X

Façade antérieure de la maison de douaniers.

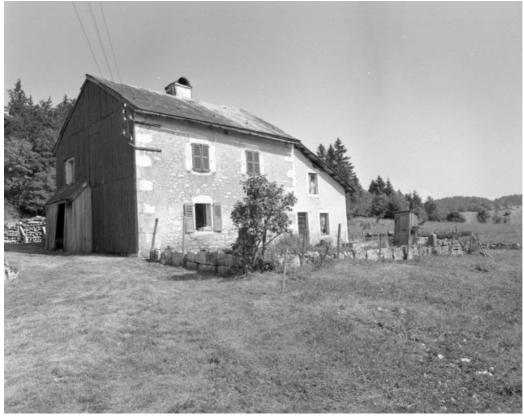
N° de l'illustration : 19943900805X

Façade antérieure et face gauche de la maison de douaniers.

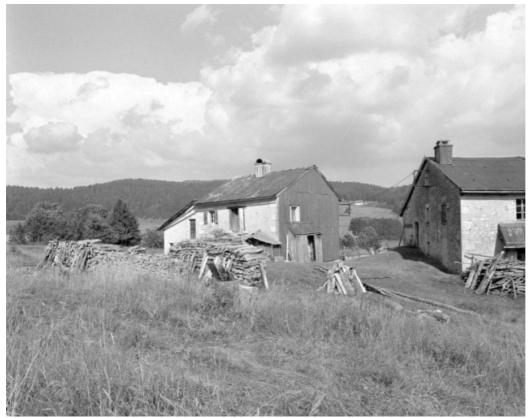
N° de l'illustration : 19943900803X

Façade postérieure et face gauche de la maison de douaniers, recouvertes d'un essentage de tôle. 39, Les Bouchoux, lieudit : en Désertin sud
