## MAISON DE COMMERCANT

Bourgogne-Franche-Comté, Jura  
La Pesse

Dossier IA00123637 réalisé en  
1994

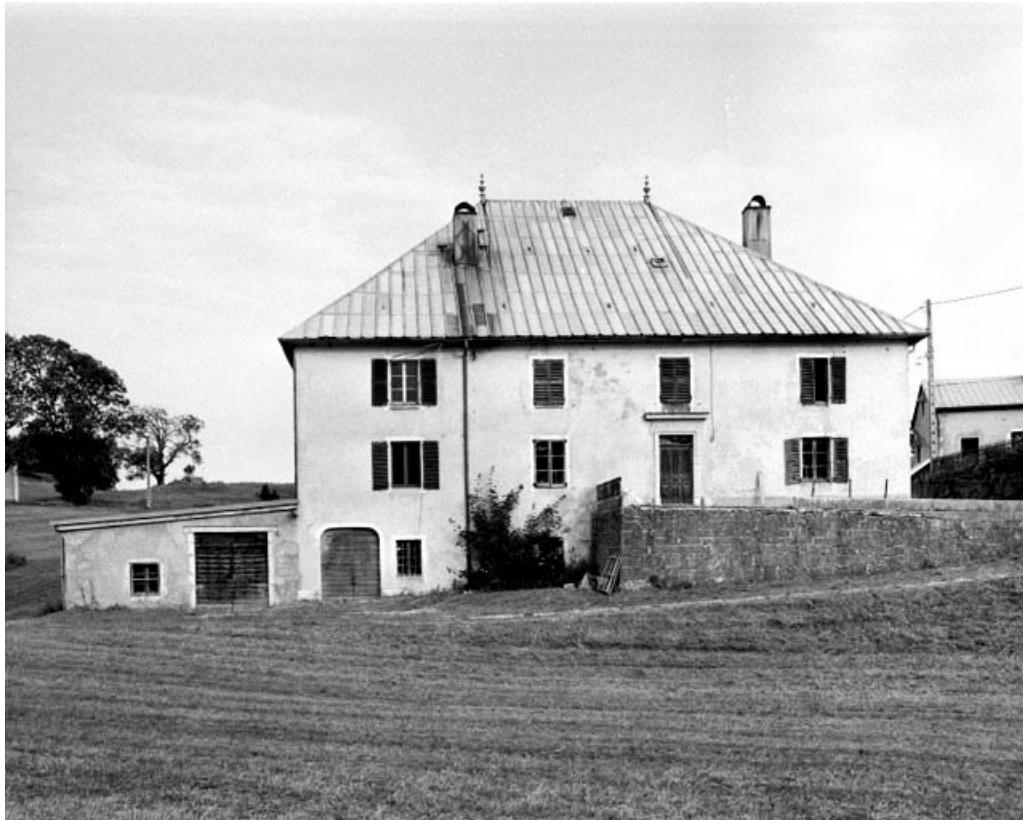
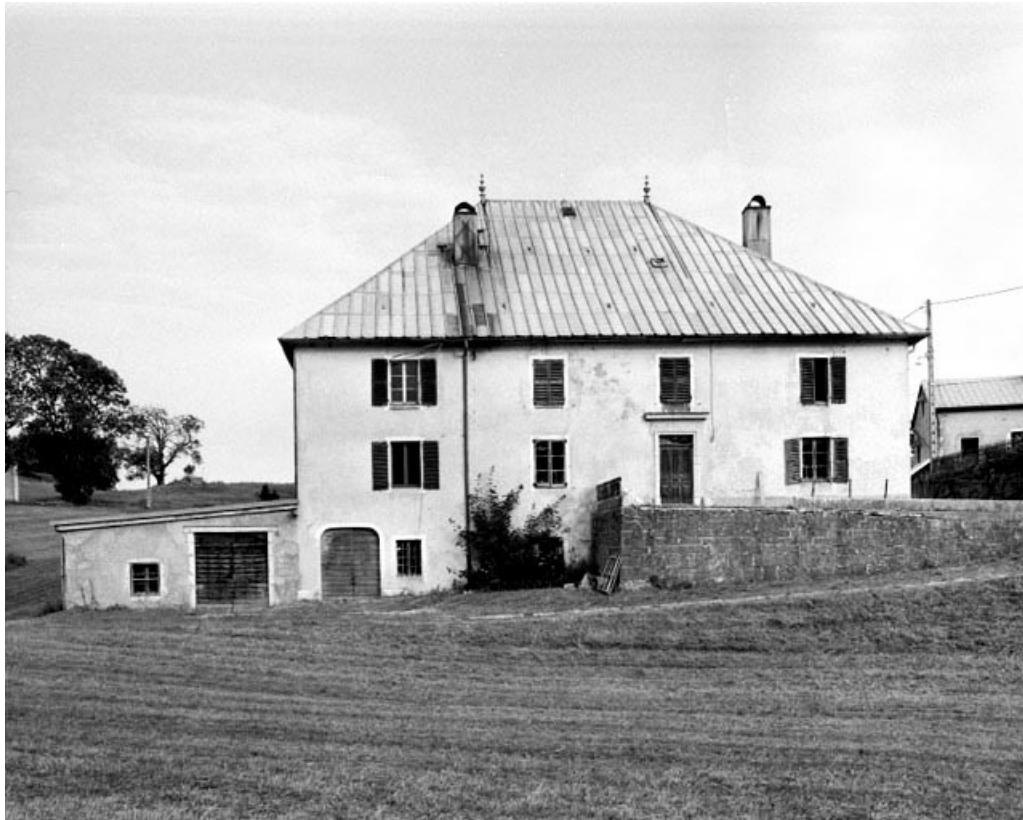
N° de l'illustration : 19943900784X

Façade antérieure.

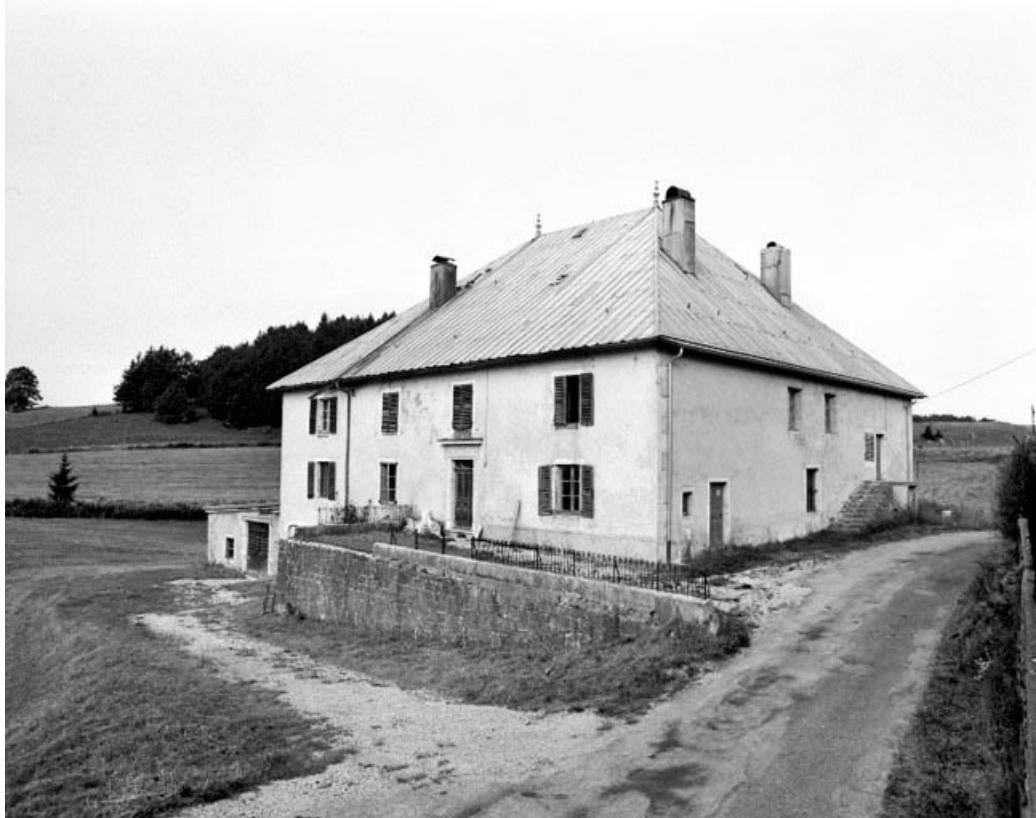
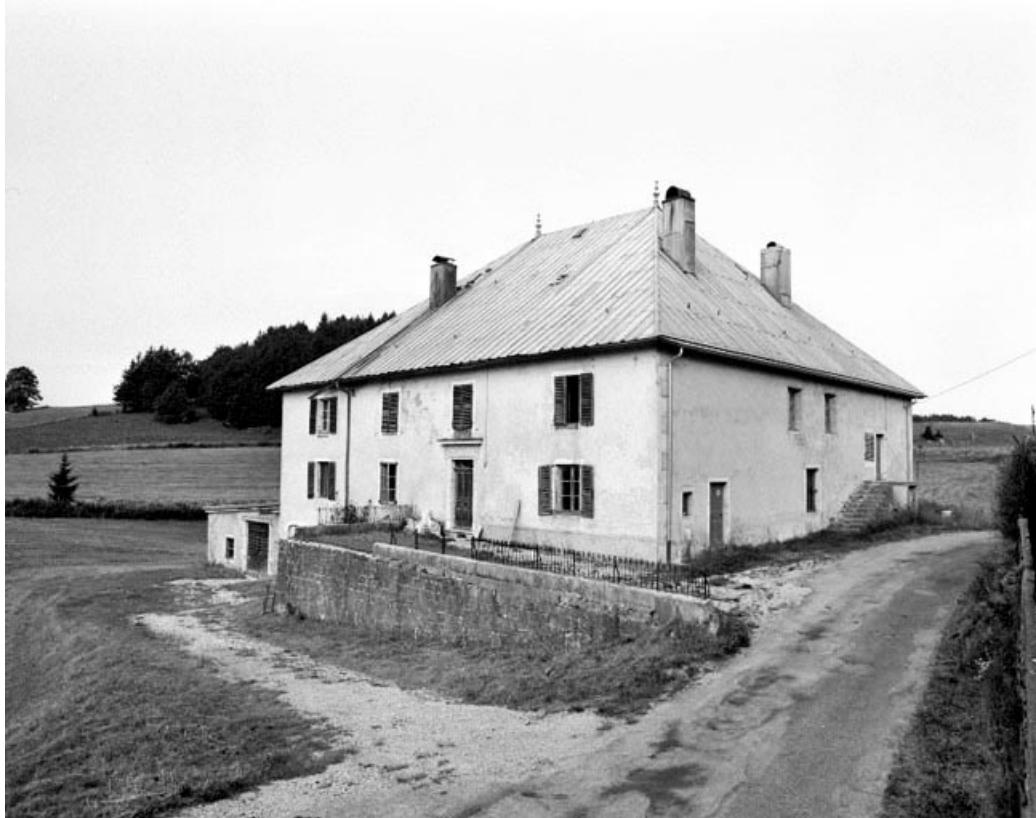
N° de l'illustration : 19943900785X

Façade antérieure vue de trois quarts.

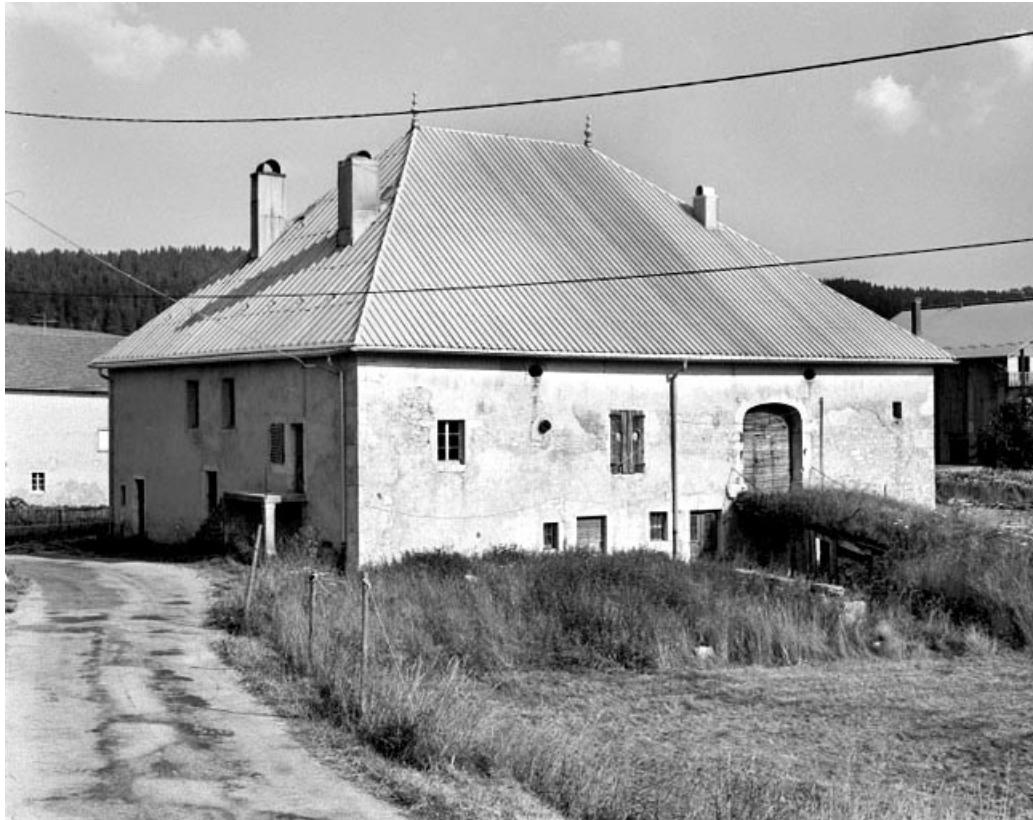
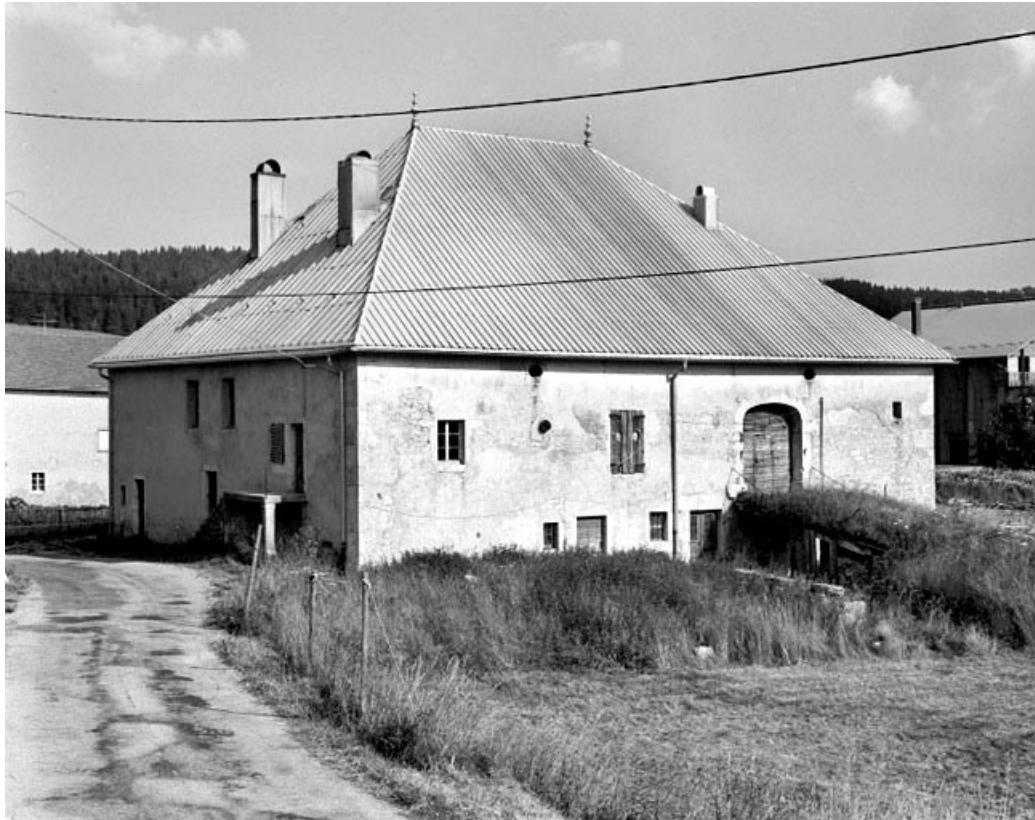
N° de l'illustration : 19943900783X

Façade postérieure avec accès aux parties agricoles.

Edifice du 19e siècle ; à la fin du 19e siècle, le propriétaire en était un marchand de vin et de fromages, monsieur Vuaillet ; il y avait également dans le bâtiment un café ; les parties agricoles n'ont été utilisées par le propriétaire qu'au début, elle ont été ensuite louées à un fermier

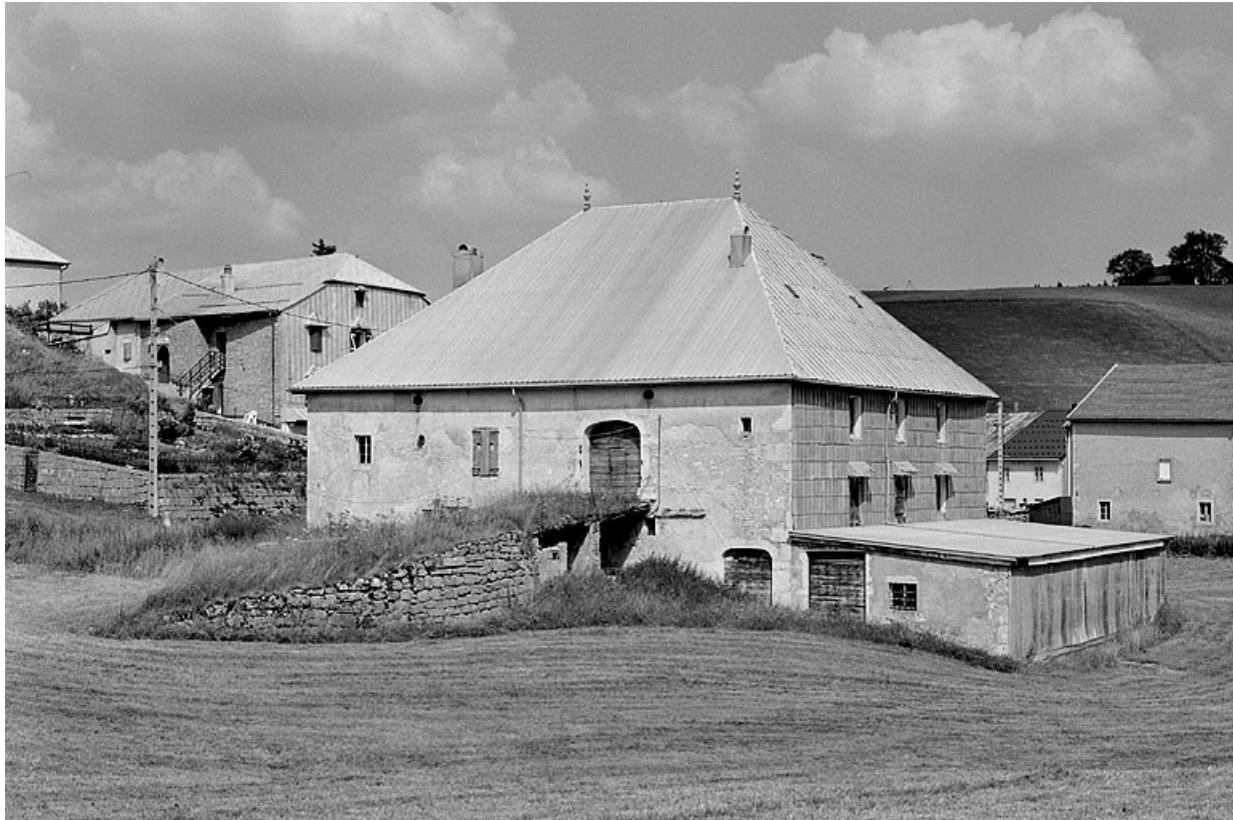
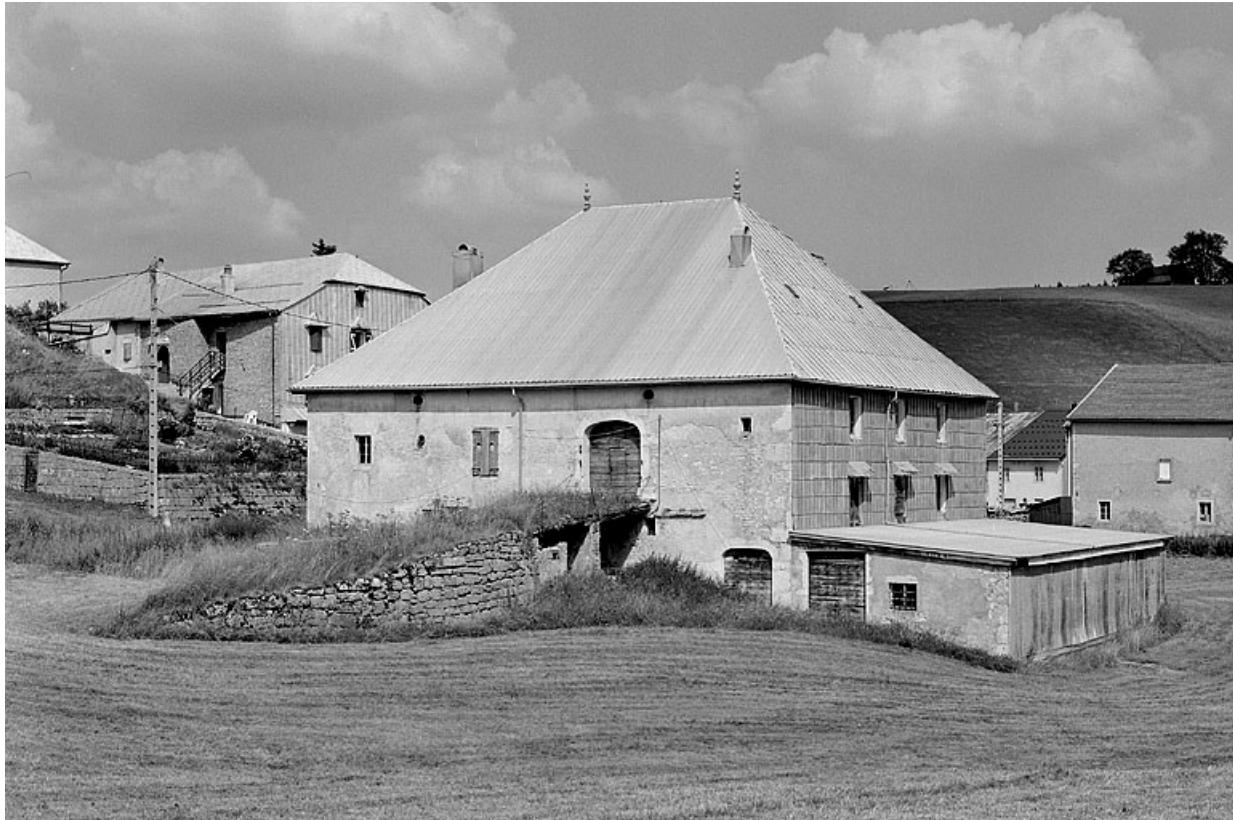
N° de l'illustration : 19943900788X

Façade postérieure et pignon couvert d'un essentage de zinc.

La face gauche est couverte par un essentage de zinc ; une extension en appentis a été construite contre la face gauche ; le jardin potager se trouve de l'autre côté de la rue, il est entouré par un mur en pierre de taille
