## MAISON DE COMMERÇANT

Bourgogne-Franche-Comté, Jura  
La Pesse

Dossier IA00123637 réalisé en  
1994

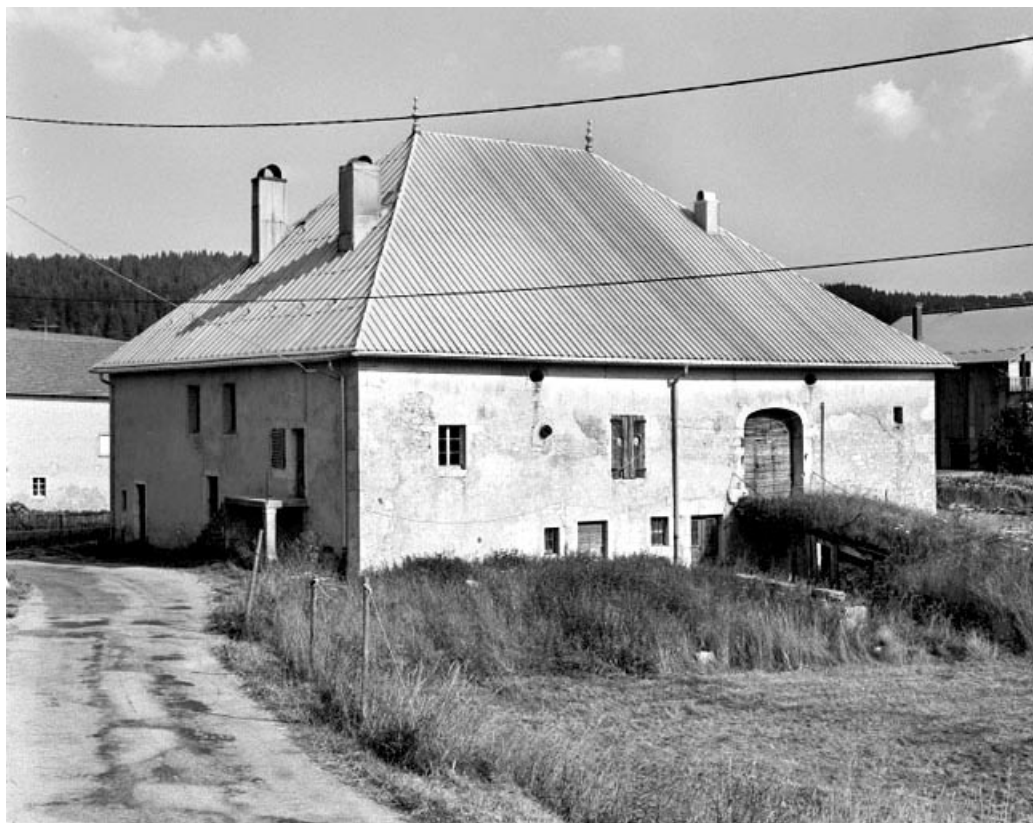
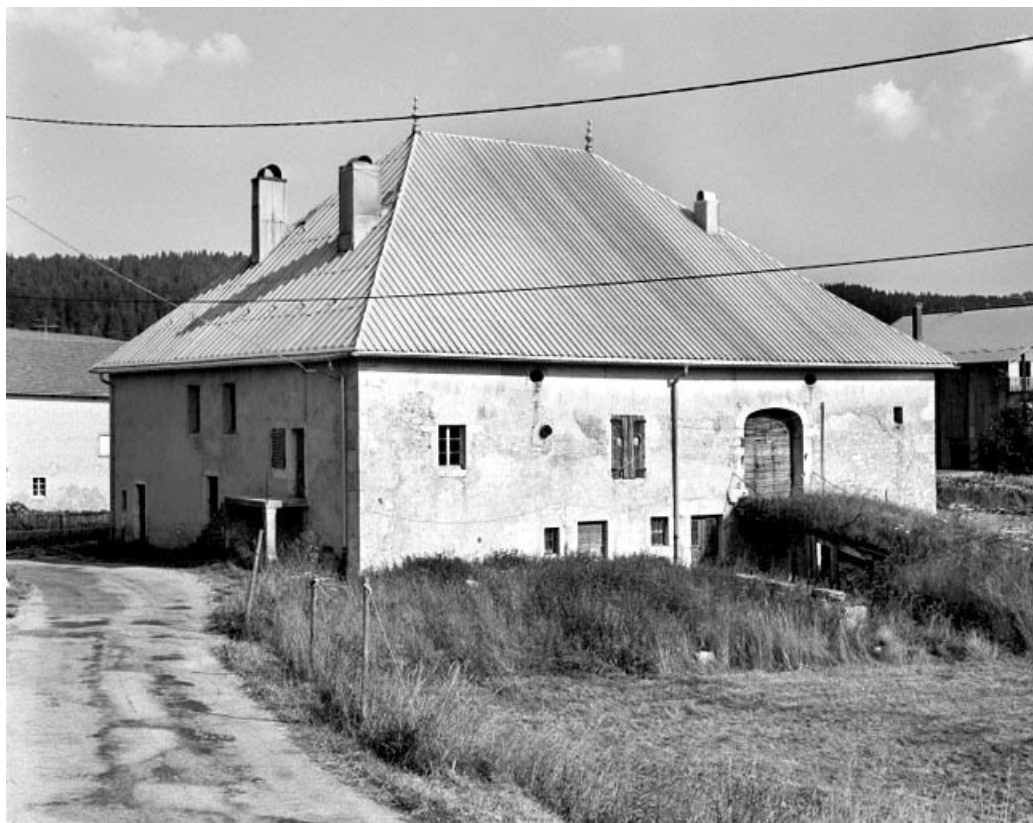
N° de l'illustration : 19943900783X

**Façade postérieure avec accès aux parties agricoles.**

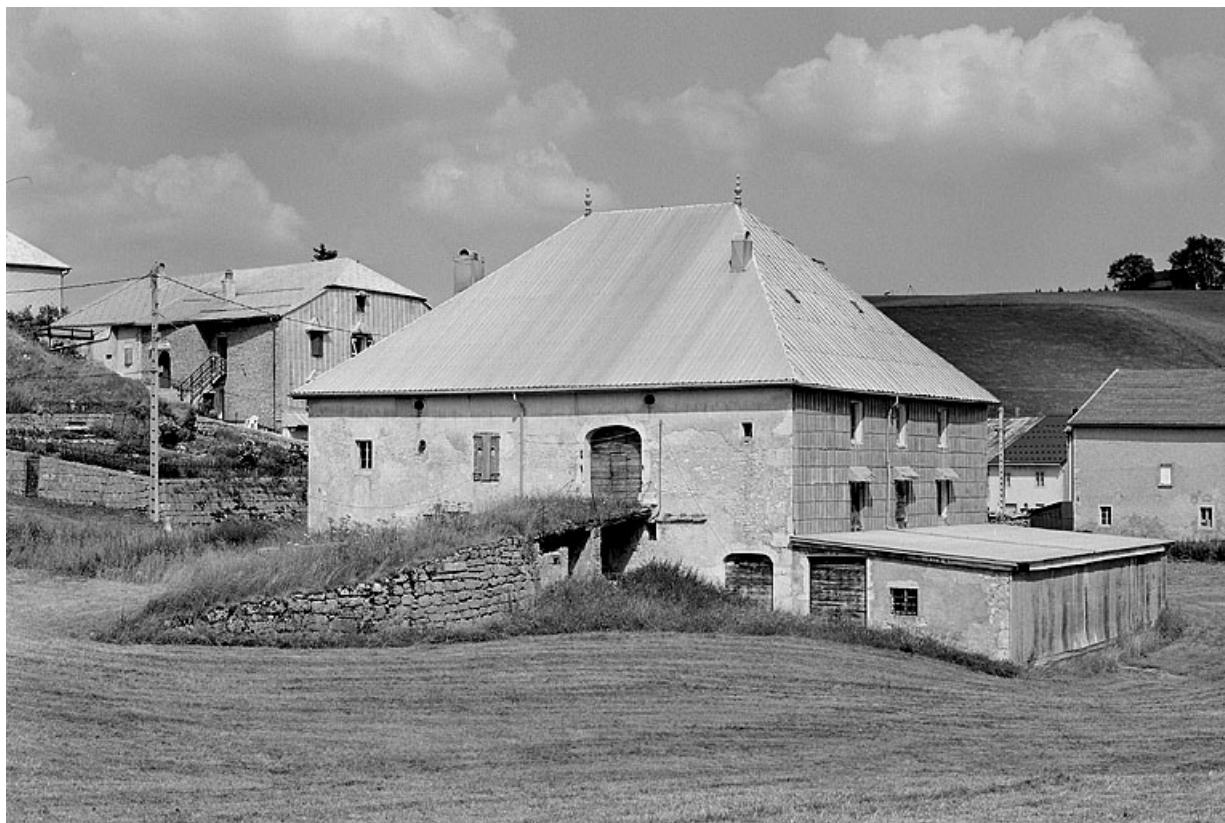
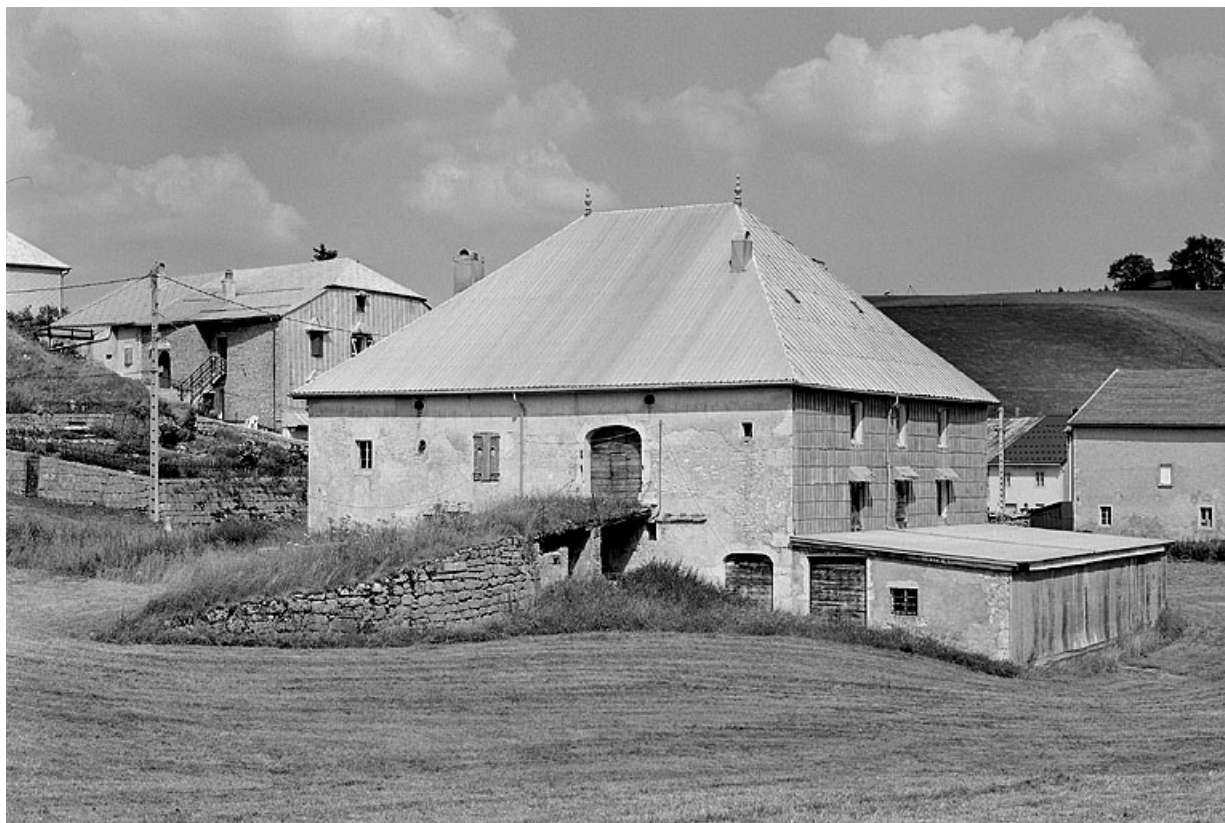
N° de l'illustration : 19943900788X

**Façade postérieure et pignon couvert d'un essentage de zinc.**

La face gauche est couverte par un essentage de zinc ; une extension en appentis a été construite contre la face gauche ; le jardin potager se trouve de l'autre côté de la rue, il est entouré par un mur en pierre de taille
