## MAISON

Bourgogne-Franche-Comté, Jura  
Viry

Dossier IA00123655 réalisé en  
1994

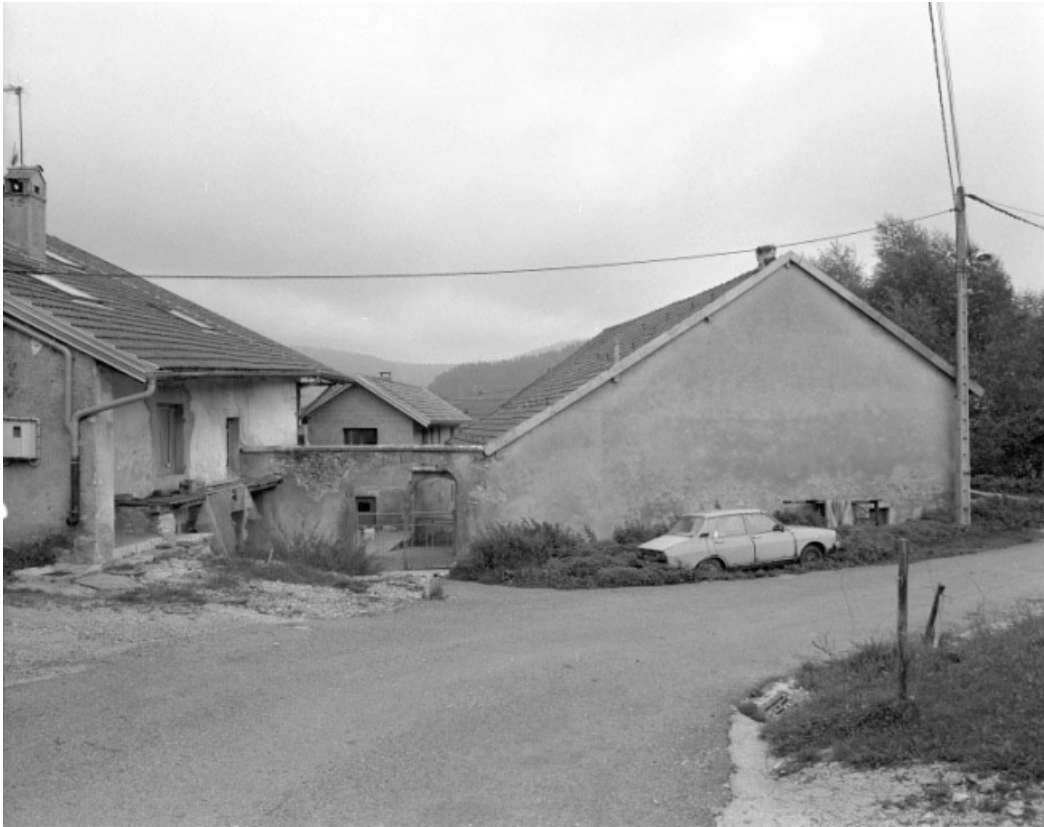
N° de l'illustration : 19943901137X

**Vue générale de l'accès à la maison.**

L'accès à l'étage se fait par un escalier de pierre extérieur avec une main courante en pierre ; le rez-de-chaussée du logis est entièrement voûte d'arêtes ; la remise est partiellement couverte par une voûte en berceau

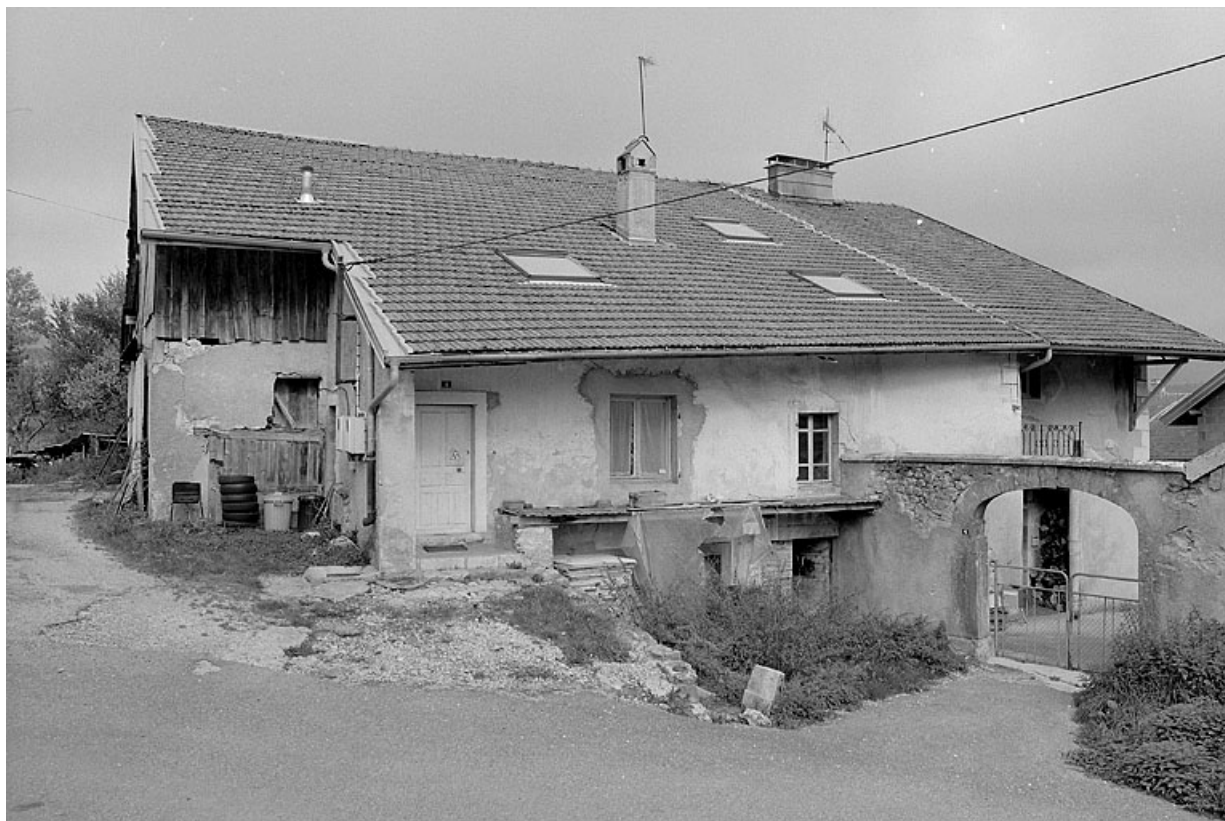
N° de l'illustration : 19943901135X

**Façade antérieure.**

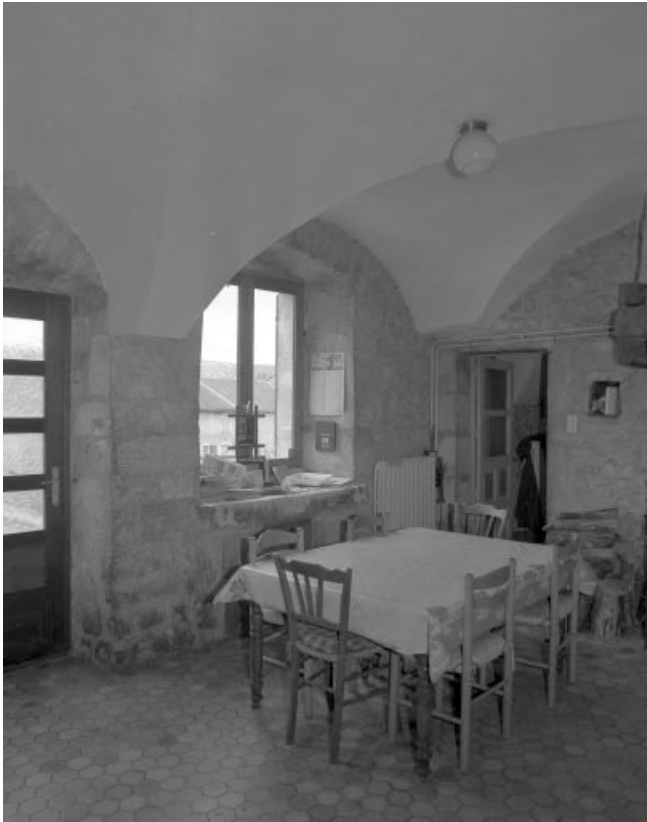
N° de l'illustration : 19943900888X

**Intérieur du rez-de-chaussée : voûte d'arêtes.**  
39, Viry

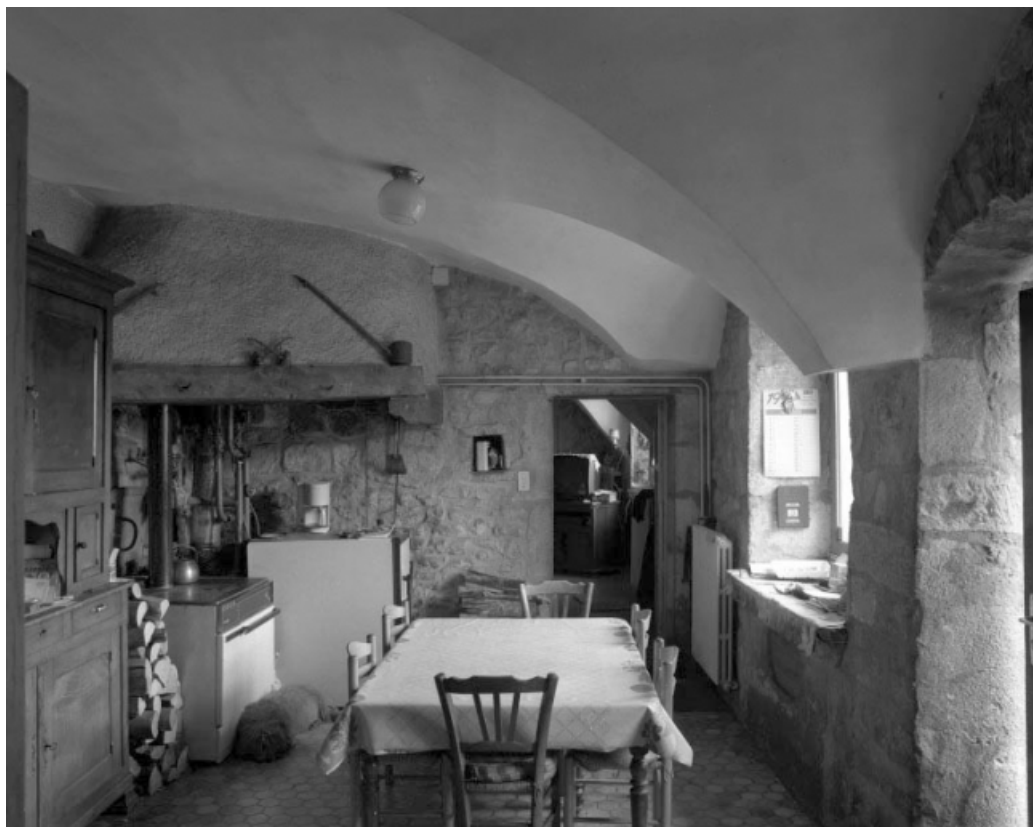
N° de l'illustration : 19943900889X

**Intérieur de la cuisine : au fond à gauche, l'ancienne cheminée et la bouche du four.**  
39, Viry
