## MAISON

Bourgogne-Franche-Comté, Jura  
Viry

Dossier IA00123655 réalisé en  
1994

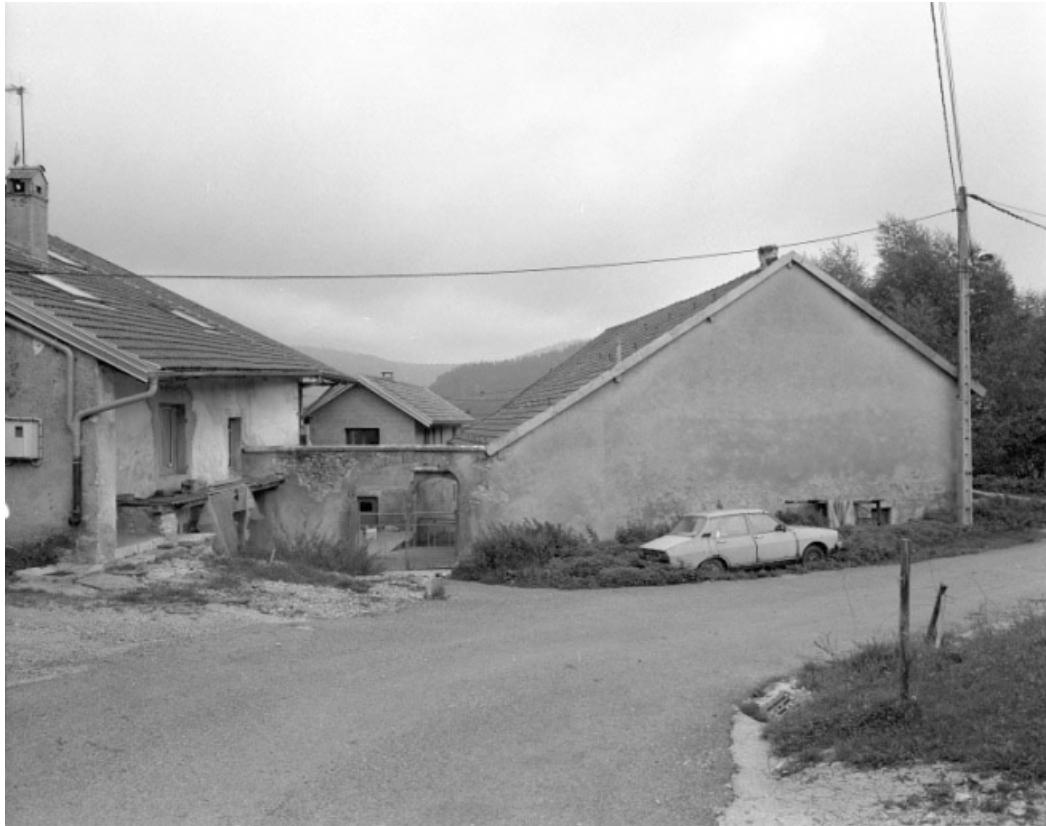
**Vue générale de l'accès à la maison.**

L'accès à l'étage se fait par un escalier de pierre extérieur avec une main courante en pierre ; le rez-de-chaussée du logis est entièrement voûté d'arêtes ; la remise est partiellement couverte par une voûte en berceau

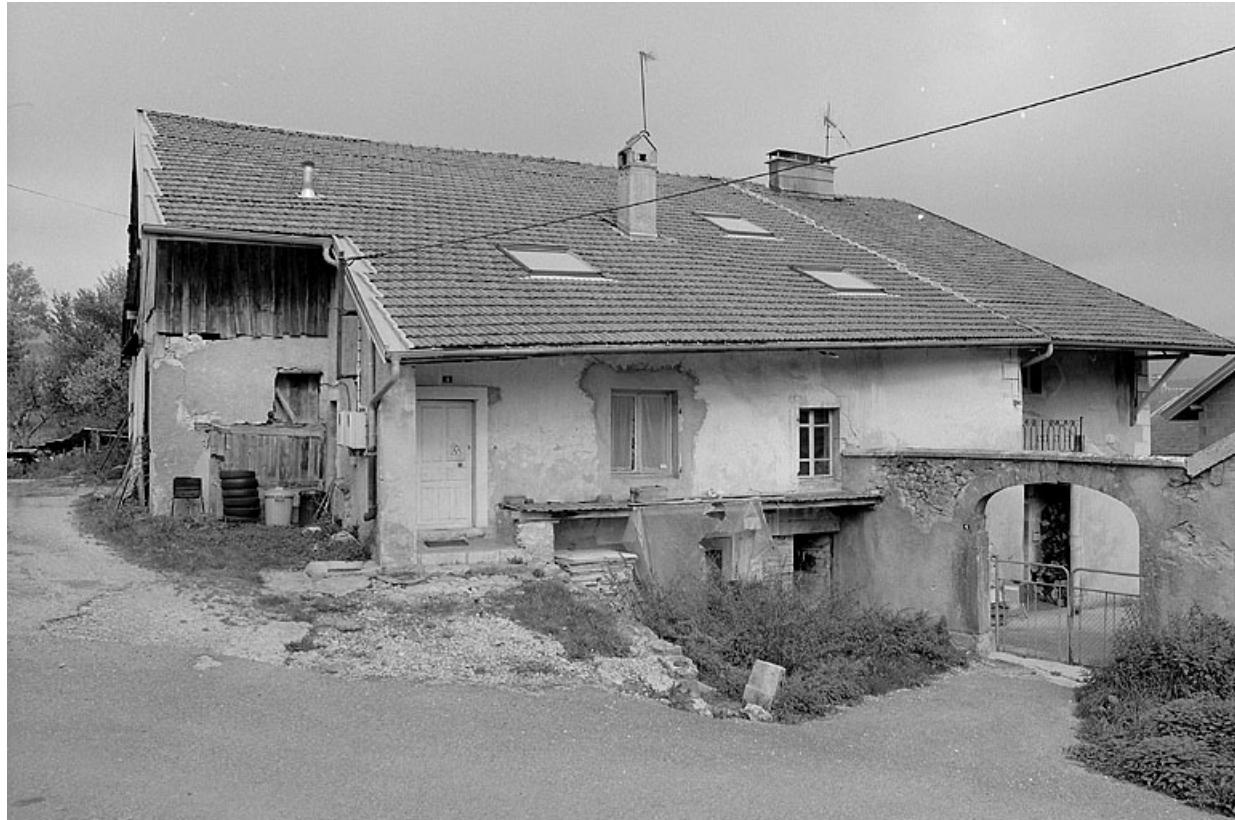
**Façade antérieure.**

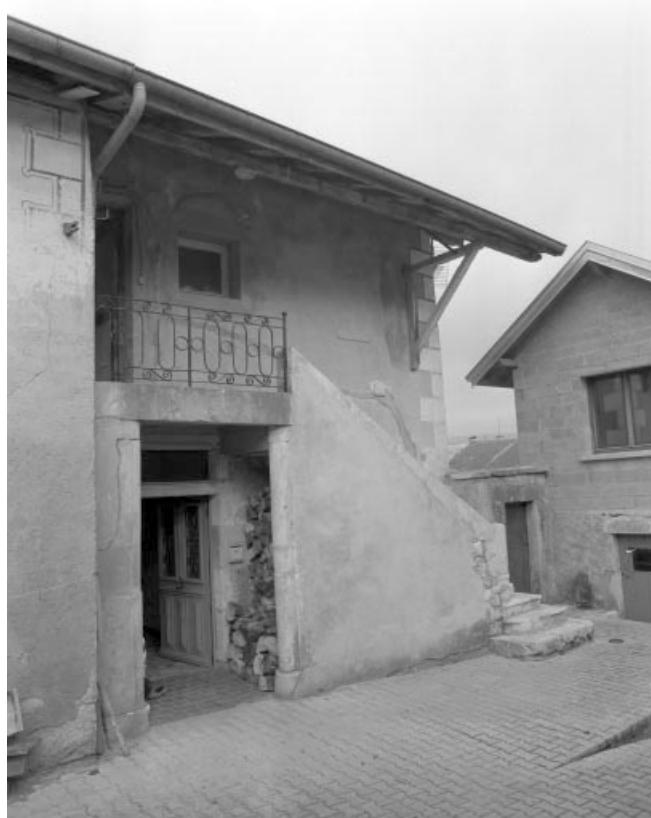
**Partie droite de la façade antérieure.**

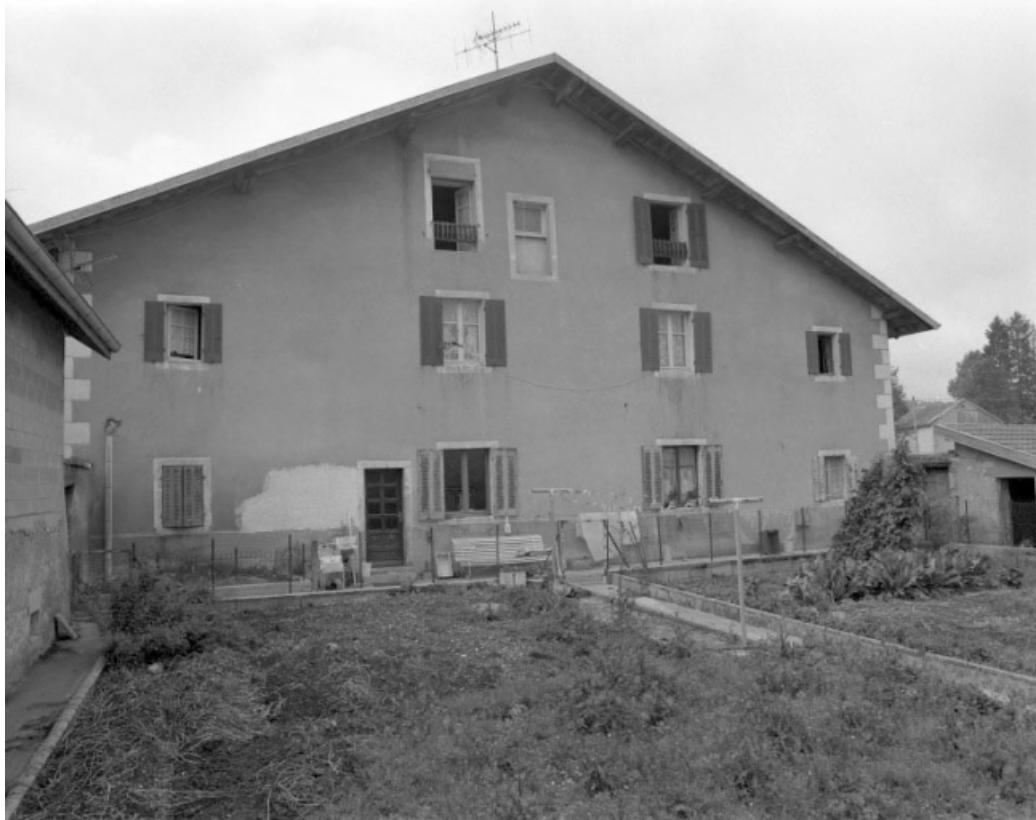
**Face droite.**

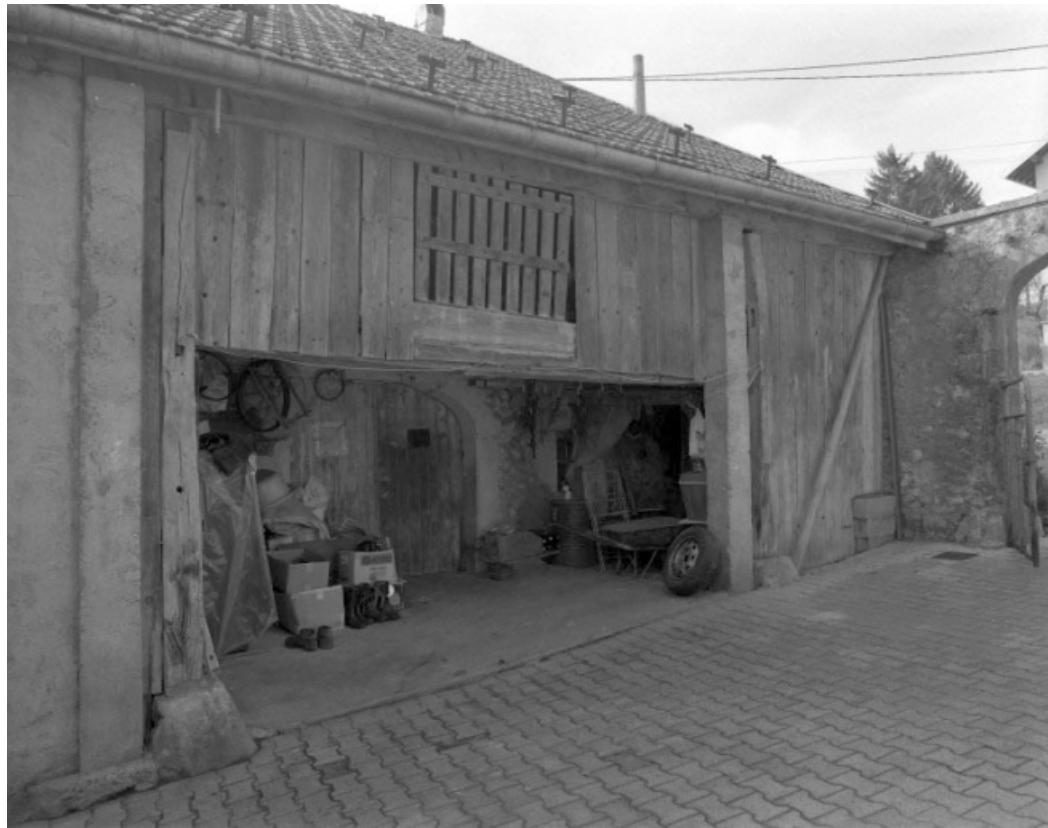
**Accès à l'étable depuis la cour.**

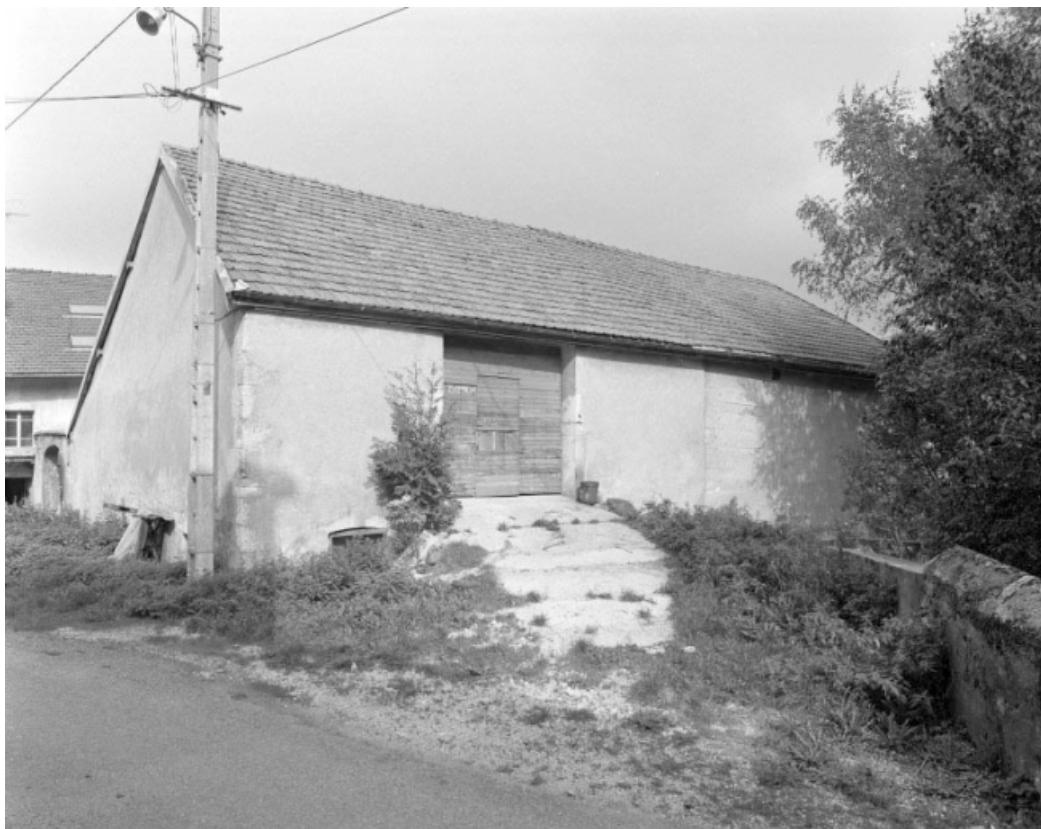
**Partie agricole, accès à la grange.**

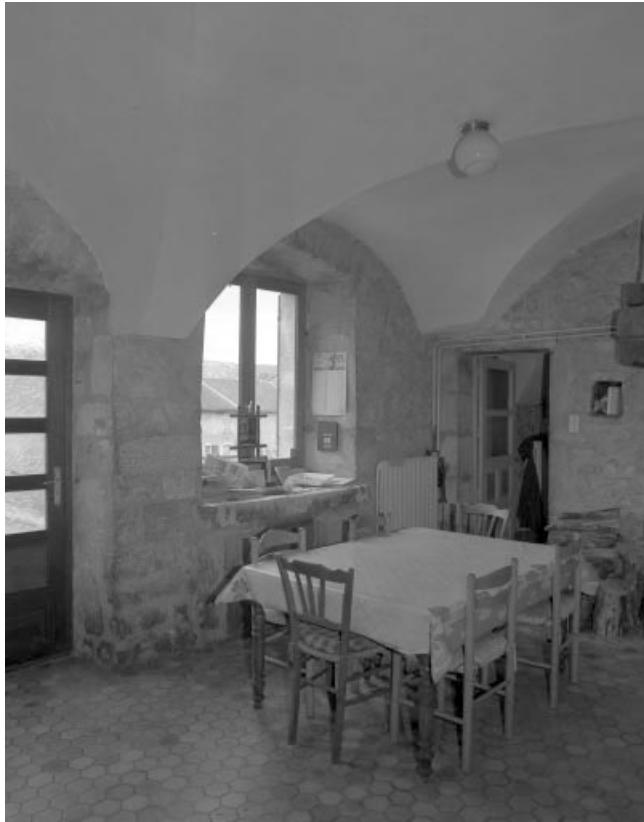
**Intérieur du rez-de-chaussée : voûte d'arêtes.**

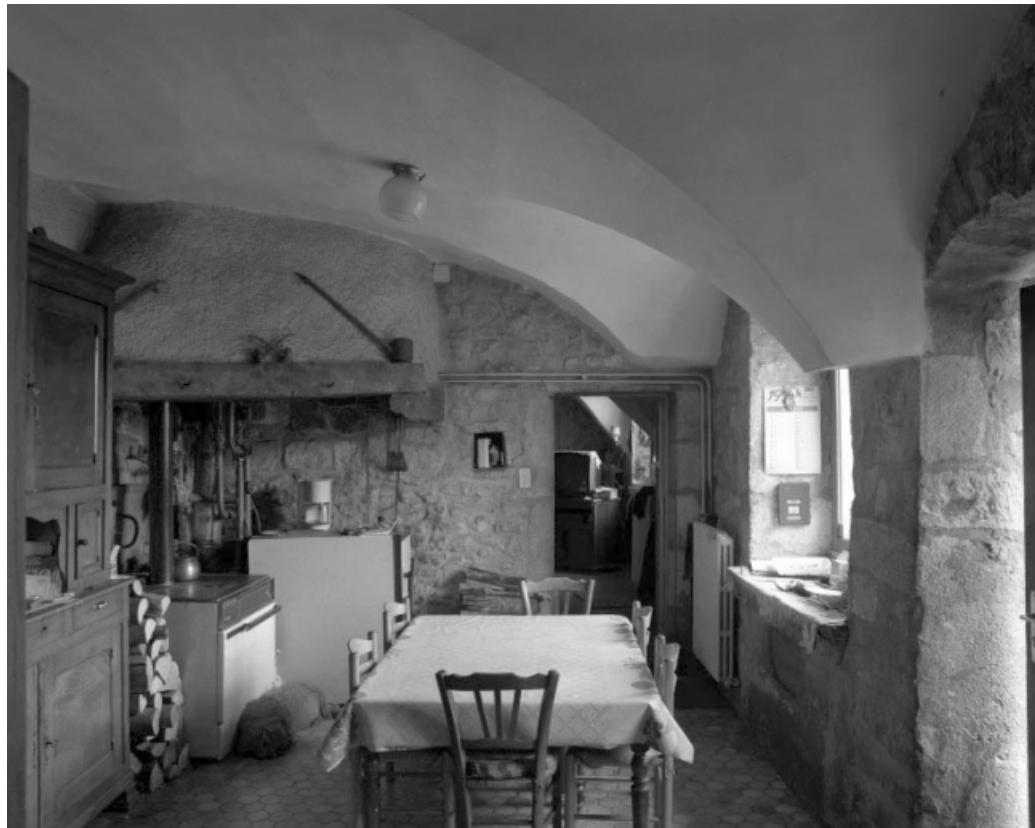
**Intérieur de la cuisine : au fond à gauche, l'ancienne cheminée et la bouche du four.**  
39, Viry
