## MAISON

Bourgogne-Franche-Comté, Jura  
Viry

Dossier IA00123655 réalisé en  
1994

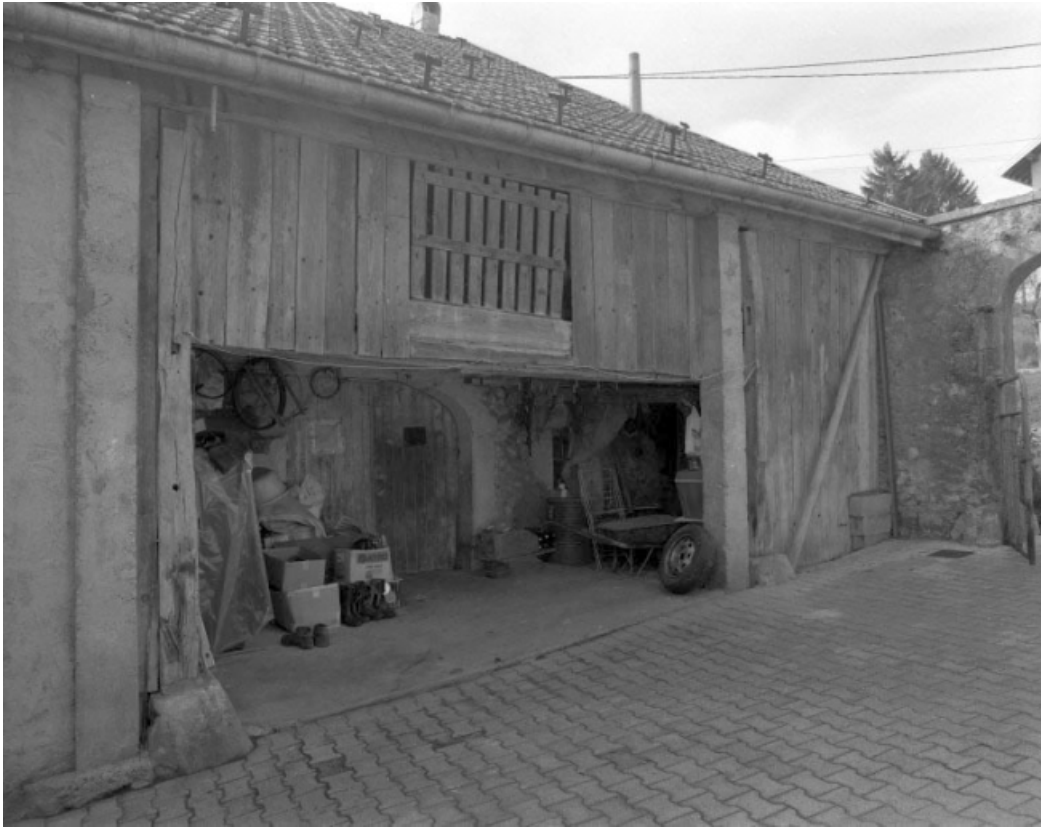
N° de l'illustration : 19943900696X

**Accès à l'étable depuis la cour.**

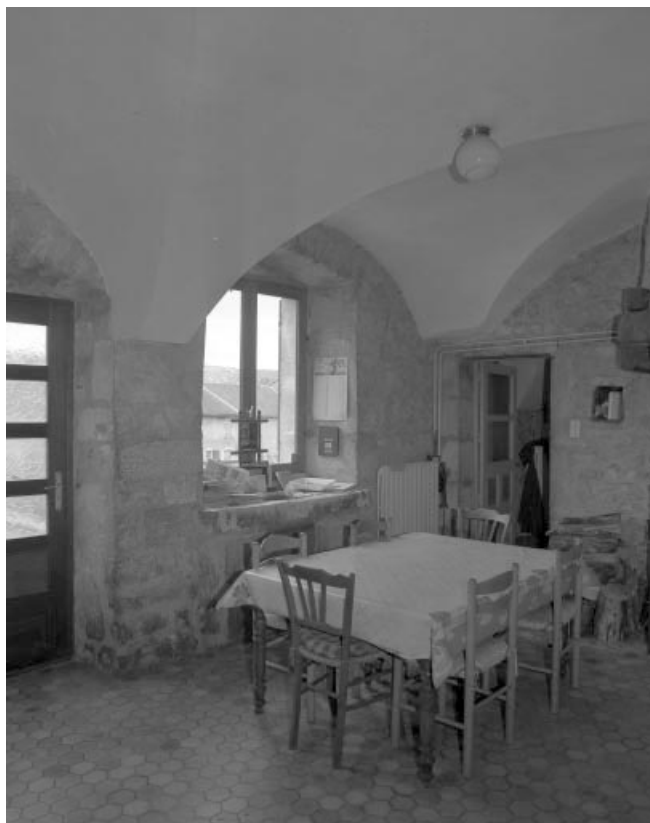
N° de l'illustration : 19943900888X

**Intérieur du rez-de-chaussée : voûte d'arêtes.**

L'accès à l'étage se fait par un escalier de pierre extérieur avec une main courante en pierre ; le rez-de-chaussée du logis est entièrement voûte d'arêtes ; la remise est partiellement couverte par une voûte en berceau
