FÉCULERIE (AMIDONNERIE), ACTUELLEMENT CONSERVERIE CLAVIÈRE, BLANCHISSERIE

Bourgogne-Franche-Comté, Jura
Dole
13, 19 rue d' Azans

Dossier IA00125819 réalisé en
1989
Auteur(s) : Laurent Poupard

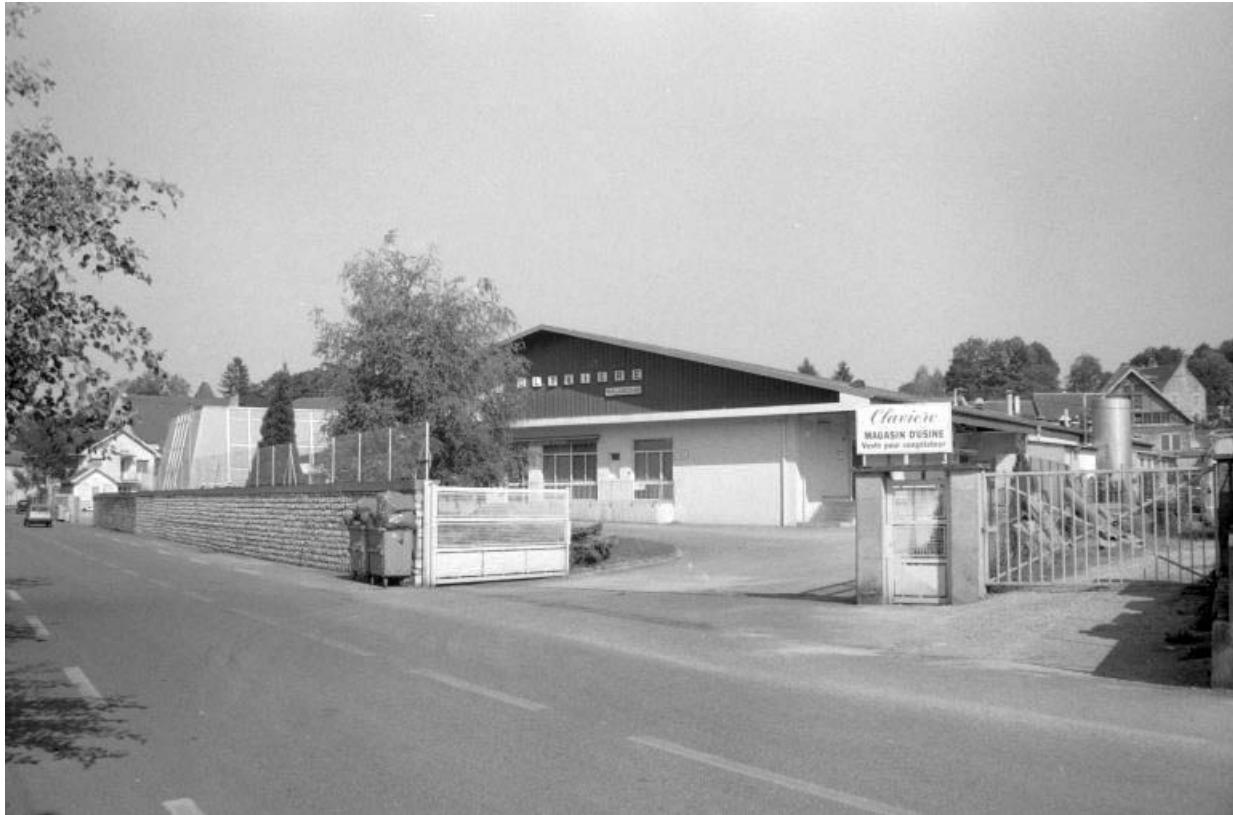
N° de l'illustration : 19893900202Z

Entrée ouest de l'usine : atelier de fabrication et boutique (O).

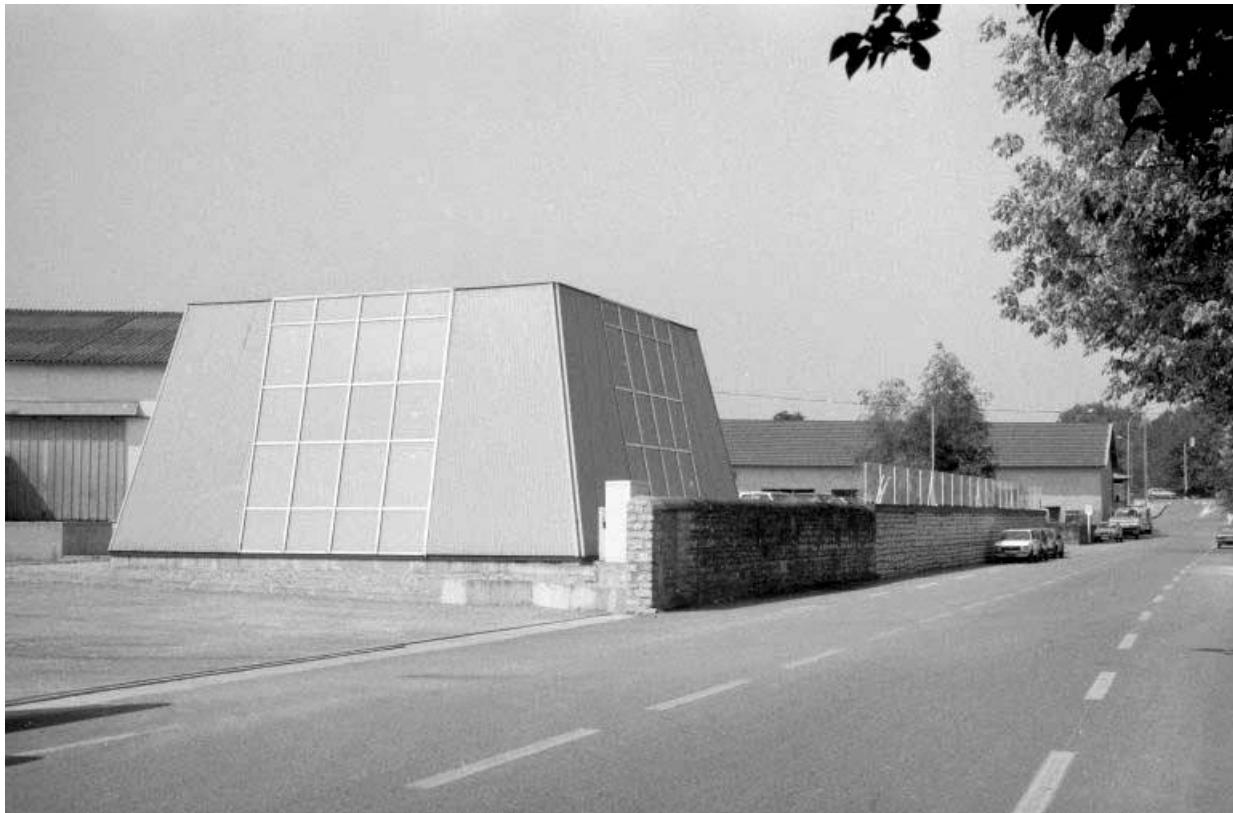
N° de l'illustration : 19893900203Z

Bâtiment de la société SERIG.

Bureau de la société Clavière : moellon calcaire, accès aux deux étages carrés et à l'étage en surcroît par une cage d'escalier et un monte-chARGE placés dans un corps de bâtiment en béton, couverture en tuile mécanique. Structure métallique et essentage de tôle pour les bureaux de la Serig. Pan de bois et essentage d'ardoises pour l'ancienne conciergerie, aux baies en arc segmentaire. Autres bâtiments alliant béton, pan de fer, essentage de tôle ou enduit, ciment-amiante ou tôle ondulée en couverture.

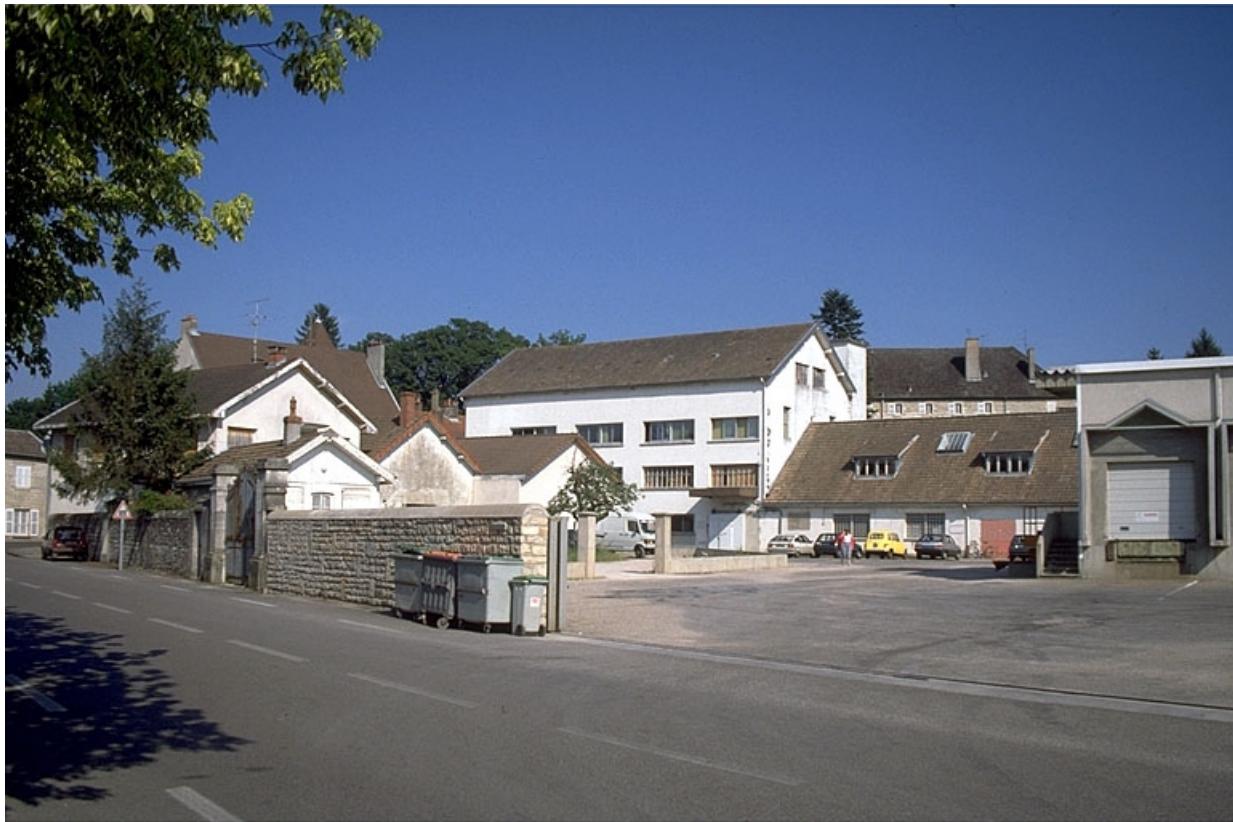
N° de l'illustration : 19893900204ZA

Entrée est de l'usine : ateliers de fabrication (G, H).

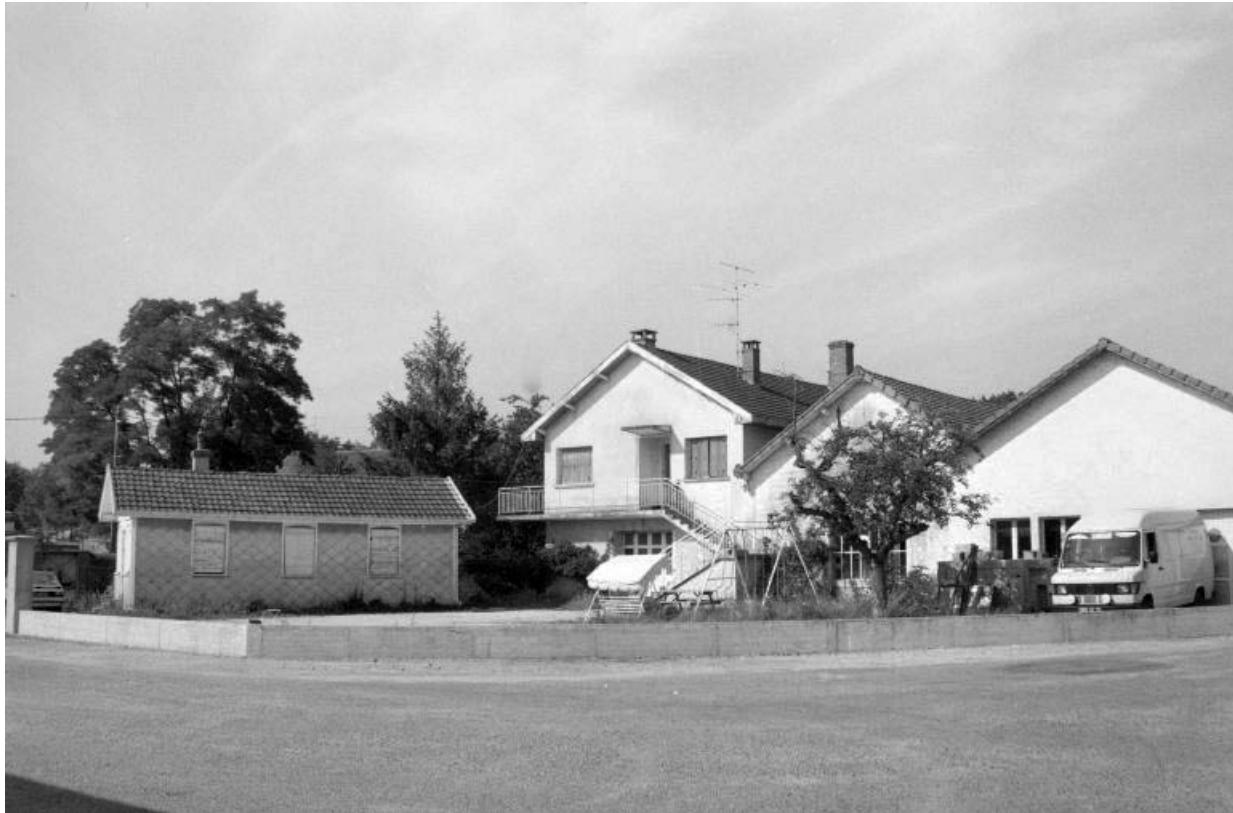
N° de l'illustration : 19893900205Z

Conciergerie et bâtiments de la blanchisserie Malapel.

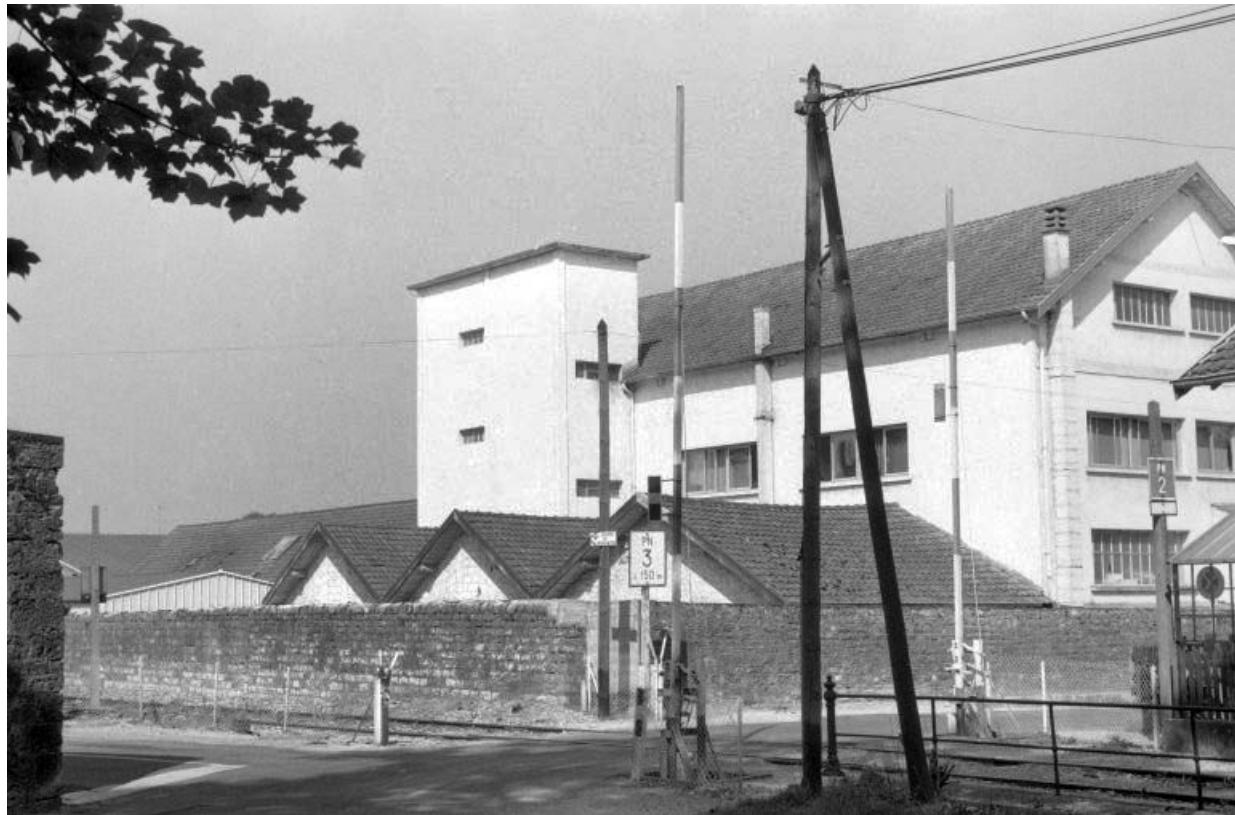
N° de l'illustration : 19893900206Z

Façade postérieure des ateliers (G, H, I), depuis l'est.

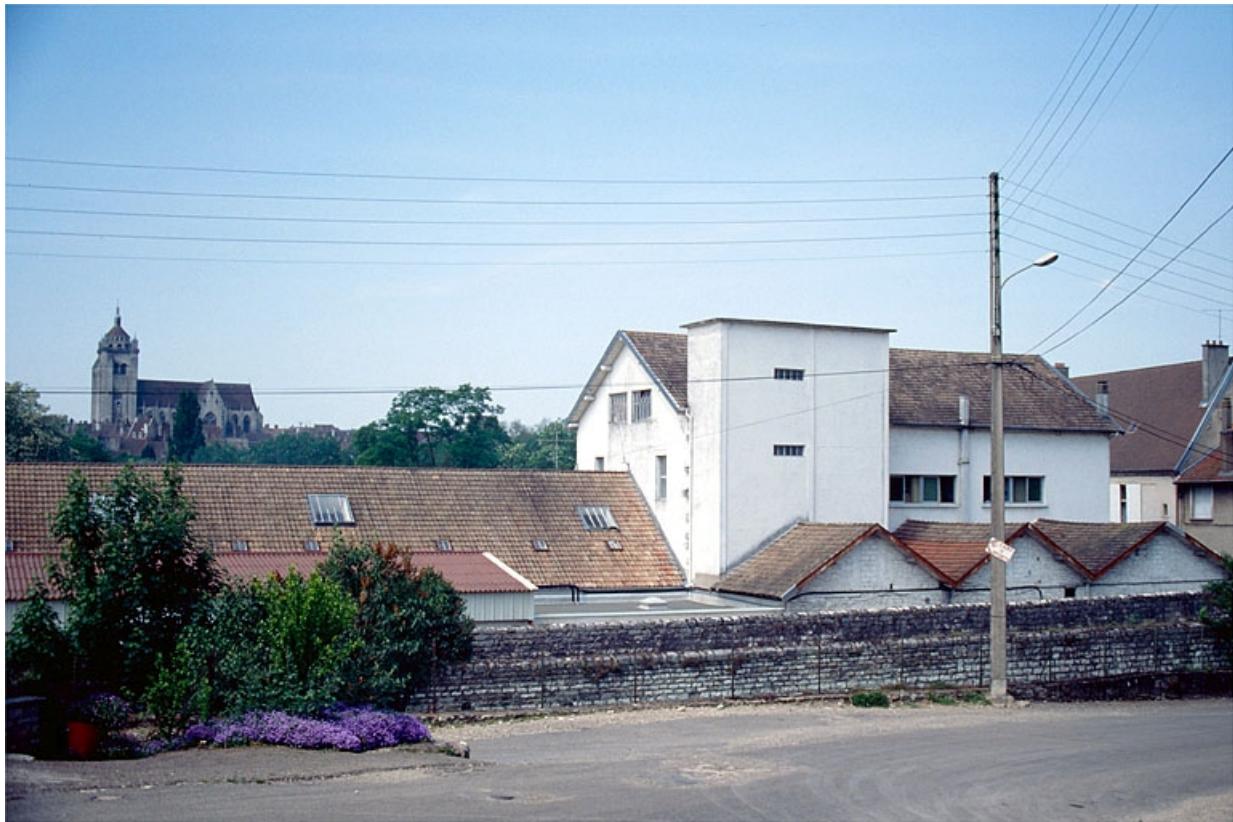
N° de l'illustration : 19893900207ZA

Façade postérieure des ateliers (G, H, I), depuis l'ouest.

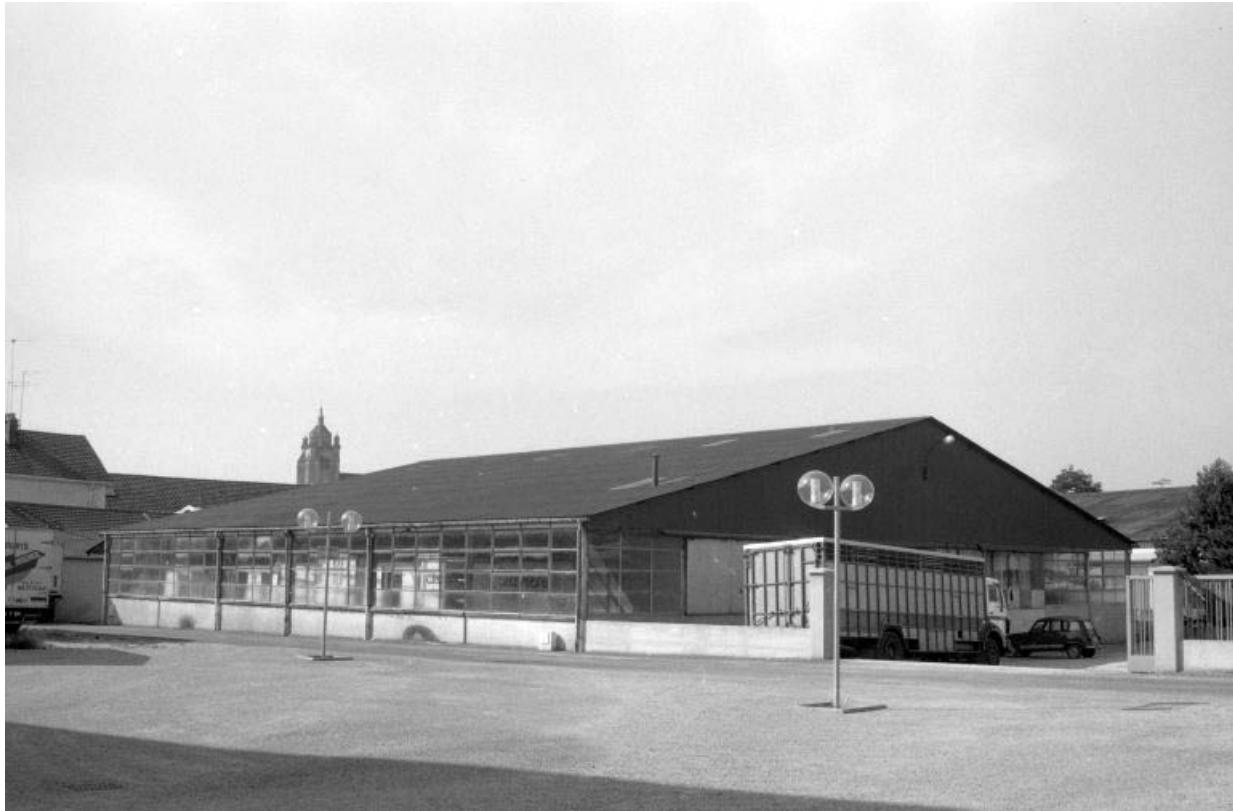
N° de l'illustration : 19893900208Z

Remise (ancienne usine U.M.D.).

Entre 1851 et 1857, une halle à charbon est établie pour le service du haut fourneau voisin, dit du moulin de la Papeterie. Propriété de la société des Hauts Fourneaux, Fonderies et Forges de Franche-Comté à partir de 1856, elle est démolie vers 1869. En 1873, deux Alsaciens, Daniel Spoetnagel et Auguste Hoenig, construisent une amidonnerie avec féculerie. Elle est remplacée en 1882 par l'usine Malpas où sont fabriqués des encres, du bleu pour l'azurage du linge, des produits d'entretien, des chaussons et des boîtes en bois (scierie). Des agrandissements ont lieu en 1884, vers 1909 puis vers 1920. Fermée après la Seconde Guerre mondiale, l'usine abrite ensuite, de 1959 à 1978, une société de confection, la Safac. Les bâtiments sont achetés en 1978 par la société de charcuterie et salaisons Clavière, implantée à proximité depuis 1969. De nouveaux ateliers sont construits de 1971 à 1986. Le site accueille en outre la blanchisserie Malapel, vers 1981, et la société Serig, en 1986, qui fait édifier le bâtiment de bureaux. La remise de la société Clavière est un ancien atelier de fabrication construit en 1959 par l'Union métallurgique doloise, usine de matériel radioélectrique.

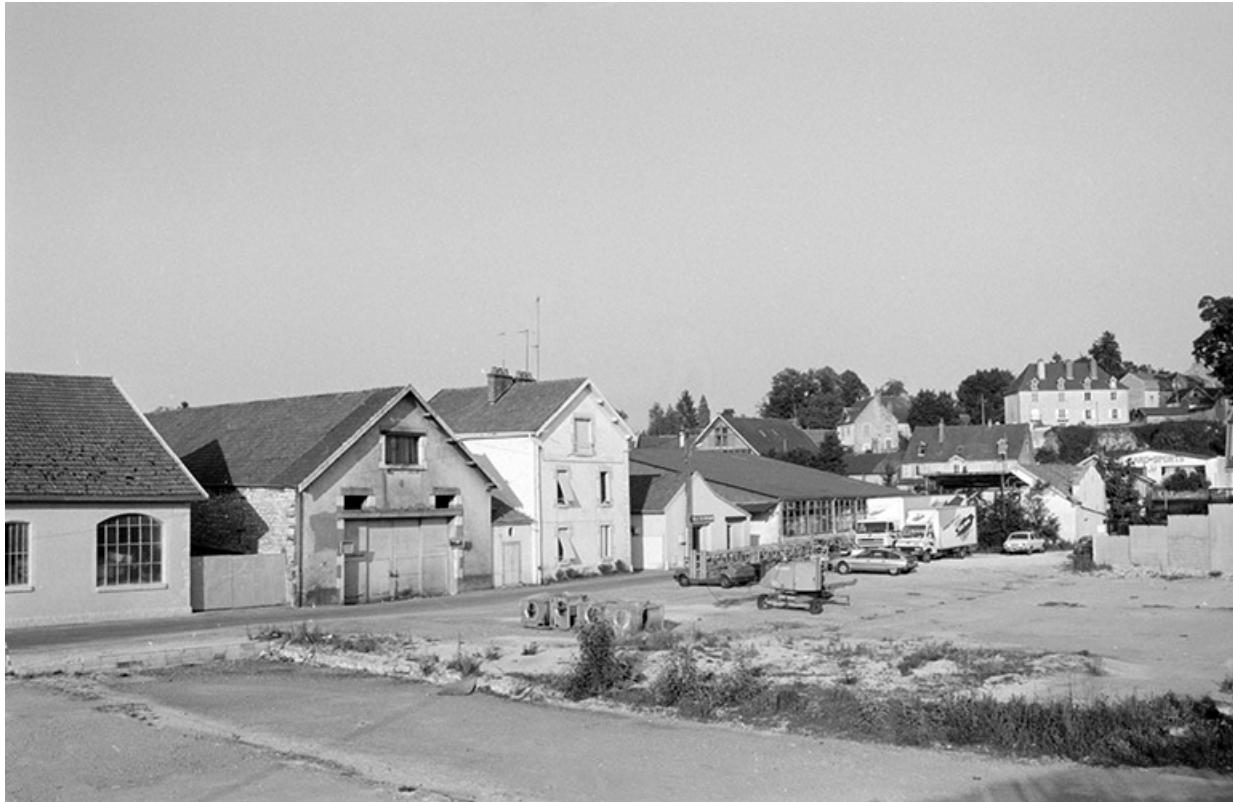
N° de l'illustration : 19893901214Z

Ancien atelier des Tanneries Réunies (O) et remise (P).
