REMISE AGRICOLE PUIS COMMUNS ET THÉÂTRE DE SOCIÉTÉ

Bourgogne-Franche-Comté, Côte-d'Or
Chevigny-en-Valière
23 rue Mercey

Dossier IA21000002 réalisé en 1996 revu en 2021

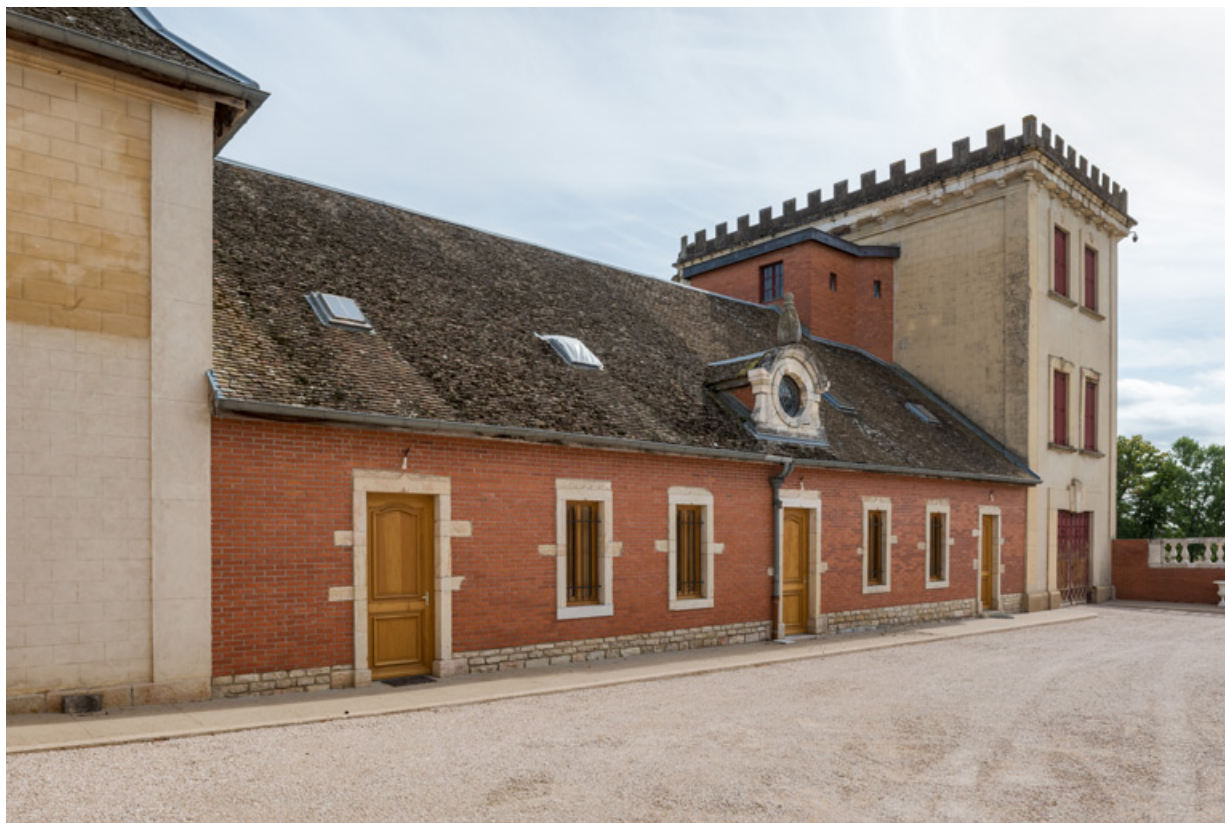
Élévation antérieure (ouest) : corps central (écurie) et corps sud (remise, salle des fêtes, logement).
21, Chevigny-en-Valière, 23 rue Mercey

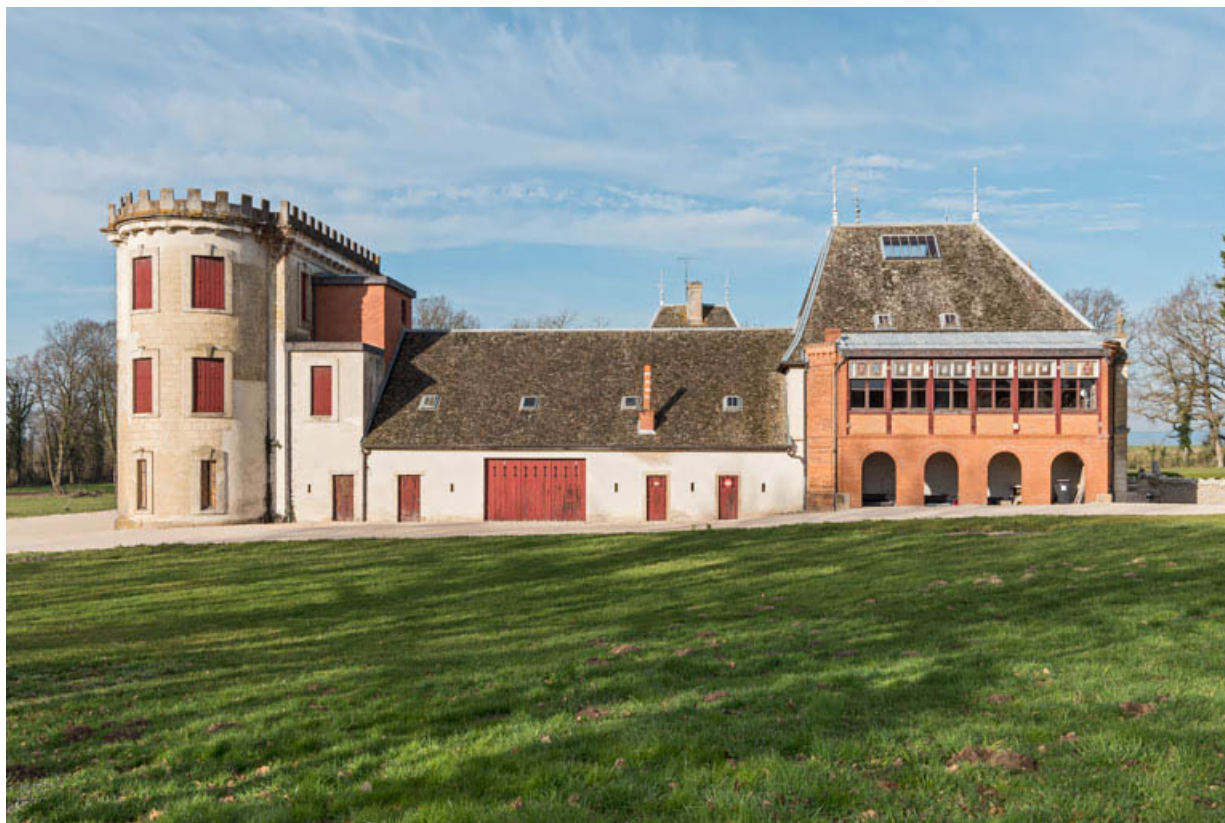
Élévation postérieure (est). De gauche à droite : corps nord (remise, sellerie, salle des fêtes et logement), central (écurie) et sud (chai et théâtre, avec le foyer en avant-plan).

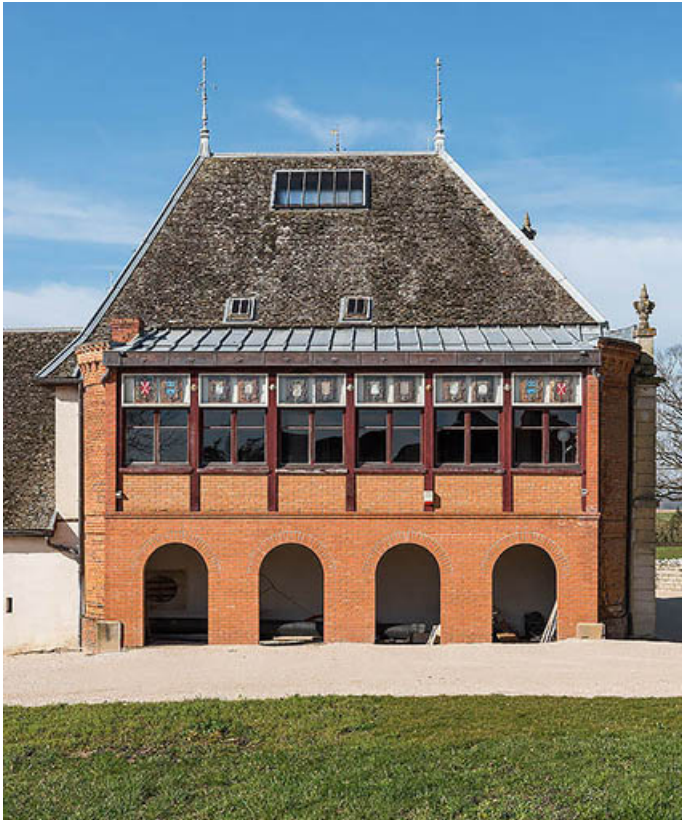
Élévation postérieure : le foyer, adossé au corps nord. Noter la tabatière dans le toit, donnant de la lumière à la salle.
21, Chevigny-en-Valière, 23 rue Mercey

"Un théâtre doit nécessairement comporter un foyer. Comme la place manquait, je fis mettre en place une poutre de fer sur toute la largeur du bâtiment, en surplomb au-dessus de la cour de la ferme. J'ai obtenu ainsi un espace de 6 m x 10 m. Les boiseries des murs viennent de la démolition d'un hôtel de la place des Victoires, à PARIS. Le plafond de bois à caissons a été exécuté sur mes dessins. Les menuiseries destinées à recevoir les vitraux proviennent du pavillon de l'Amérique du Sud, à l'Exposition Universelle de 1878. La grande cheminée en marbre griotte des Flandres a été exécutée en BELGIQUE. Comme ce foyer était normalement sans emploi, il a été utilisé comme billard.
