REMISE AGRICOLE PUIS COMMUNS ET THÉÂTRE DE SOCIÉTÉ

Bourgogne-Franche-Comté, Côte-d'Or
Chevigny-en-Valière
23 rue Mercey

Dossier IA21000002 réalisé en 1996 revu en 2021

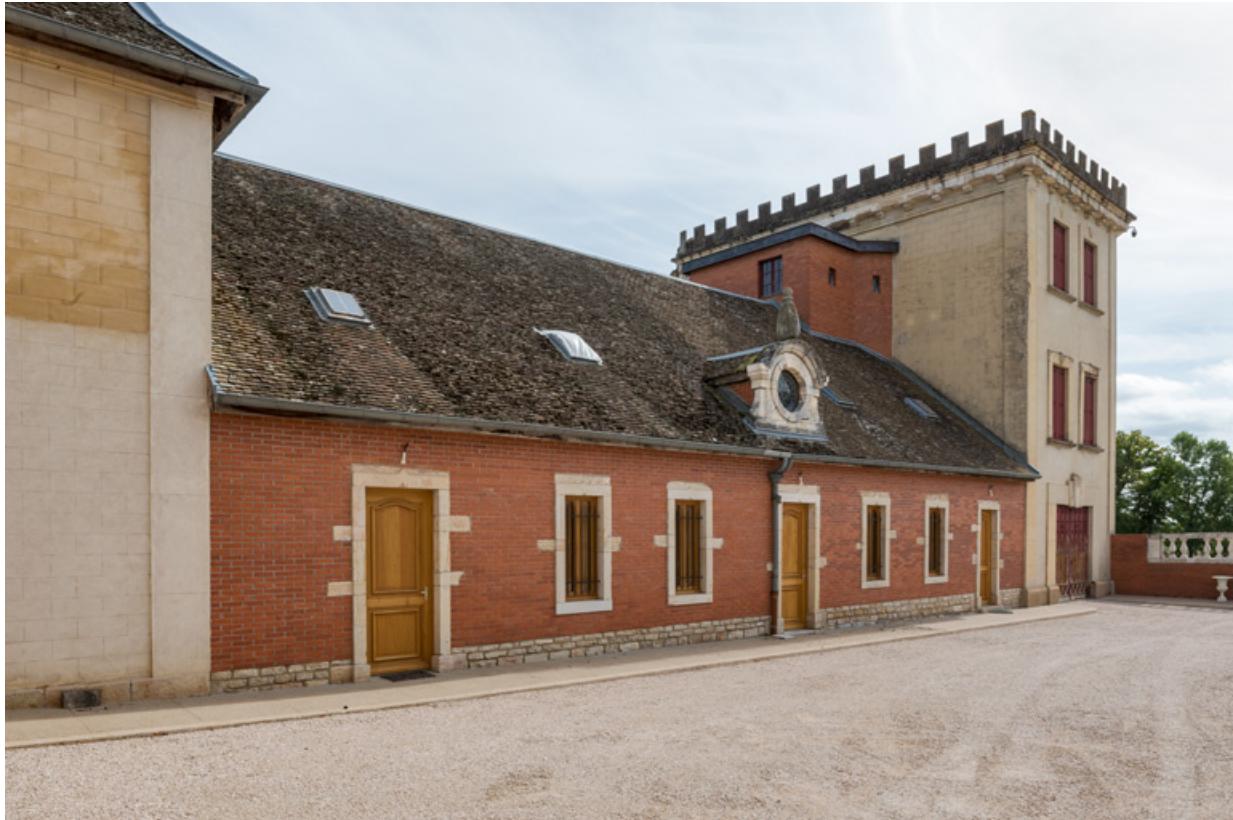
Elévation antérieure (ouest) : corps central (écurie) et corps sud (remise, salle des fêtes, logement).
21, Chevigny-en-Valière, 23 rue Mercey

Les communs sont composés de trois corps de bâtiment : au nord le chai surmonté du théâtre (et prolongé vers l'est par le foyer du public), au centre l'écurie et au sud le corps appelé "le Donjon" par Brossard, réunissant remise et sellerie au rez-de-chaussée, salle des fêtes au 1er étage et logement au 2e. Les murs sont en briques, laissées apparentes pour l'écurie côté cour et pour le foyer (restauration du 4e quart du 20e siècle), ou masquées par un enduit (avec imitation brique pour le mur nord du chai, et faux appareil de pierre de taille pour son mur ouest et ceux du corps sud). Le corps nord comporte un étage carré et un étage de comble, l'écurie est en rez-de-chaussée avec étage de comble à charpente apparente, le corps sud a deux étages carrés. Les deux premiers corps sont protégés chacun par un toit à longs pans (à croupes sur le théâtre) et des tuiles plates (émaillées pour le théâtre au nord) ou du zinc sur l'appentis du foyer, le troisième est coiffé d'une terrasse en béton. Aménagé à l'étage et desservi par un escalier tournant à retours, en marbre et stuc, le théâtre associe donc foyer du public (côté jardin) et salle à balcon unique, de plan en U, couverte d'une fausse coupole à ouverture zénithale. Le balcon, accueillant une loge centrale, ouvre sur la salle par des arcs d'inspiration orientale portés par 12 colonnettes. La salle des fêtes et l'ancien logement au sud sont desservis par des escaliers tournants à retours en bois, la terrasse par un escalier vis à doubles révolutions.

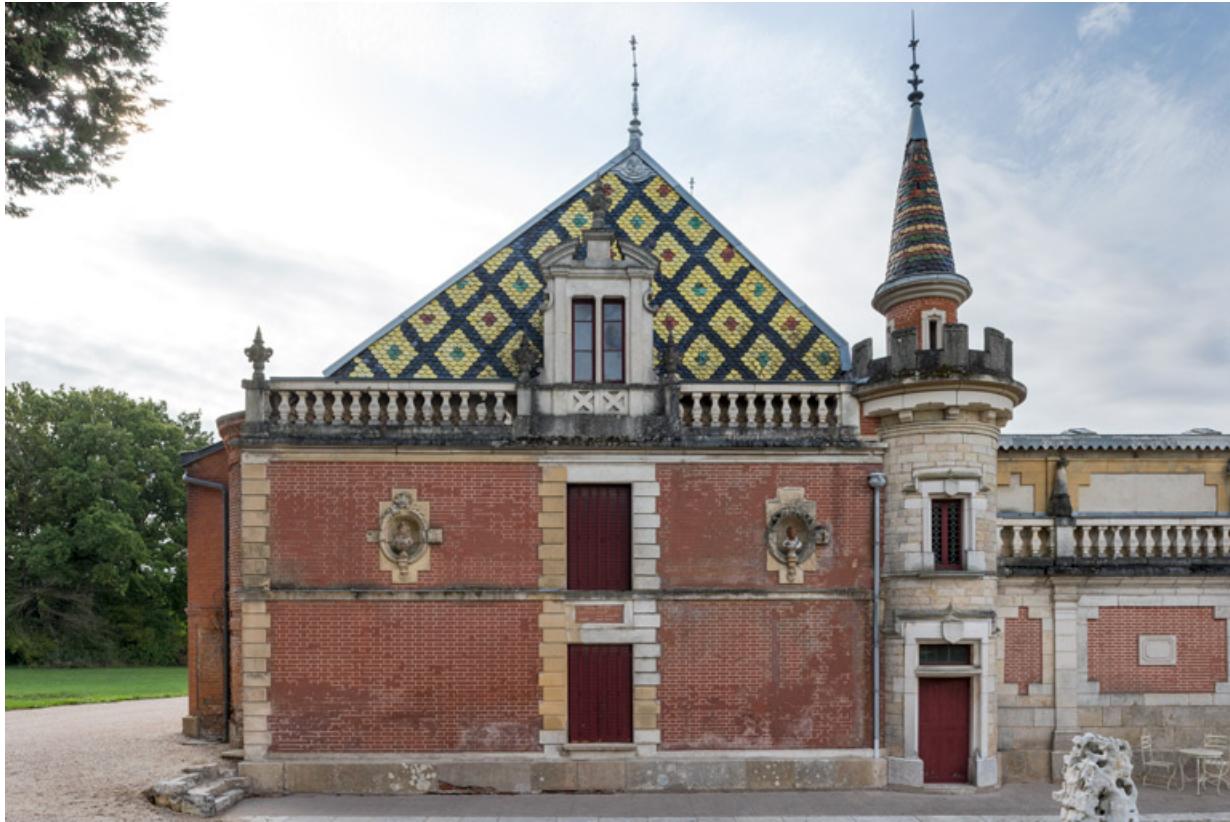
Elévation latérale gauche (corps nord).

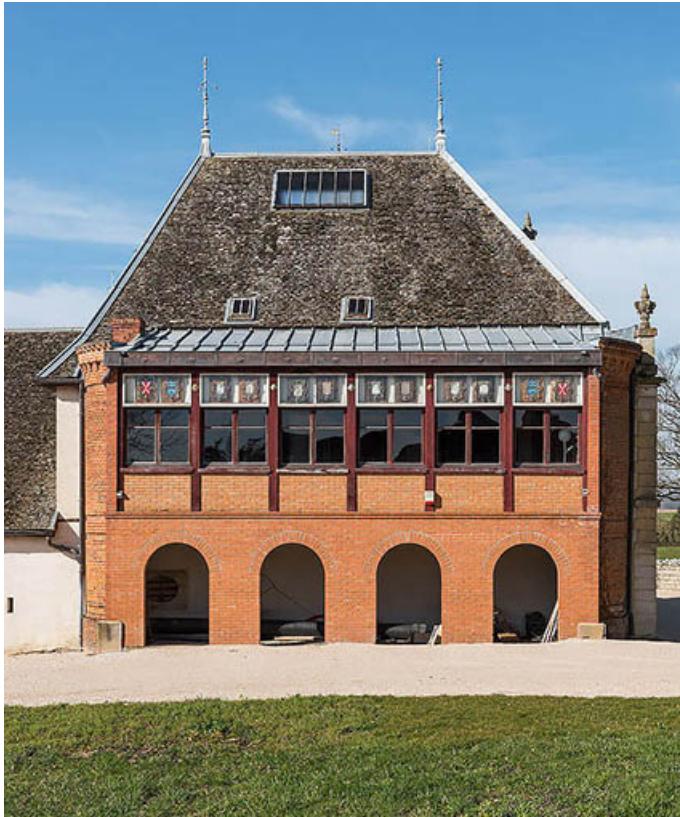
Elévation postérieure : le foyer, adossé au corps nord. Noter la tabatière dans le toit, donnant de la lumière à la salle.
21, Chevigny-en-Valière, 23 rue Mercey

"Un théâtre doit nécessairement comporter un foyer. Comme la place manquait, je fis mettre en place une poutre de fer sur toute la largeur du bâtiment, en surplomb au-dessus de la cour de la ferme. J'ai obtenu ainsi un espace de 6 m x 10 m. Les boiseries des murs viennent de la démolition d'un hôtel de la place des Victoires, à PARIS. Le plafond de bois à caissons a été exécuté sur mes dessins. Les menuiseries destinées à recevoir les vitraux proviennent du pavillon de l'Amérique du Sud, à l'Exposition Universelle de 1878. La grande cheminée en marbre griotte des Flandres a été exécutée en BELGIQUE. Comme ce foyer était normalement sans emploi, il a été utilisé comme billard.

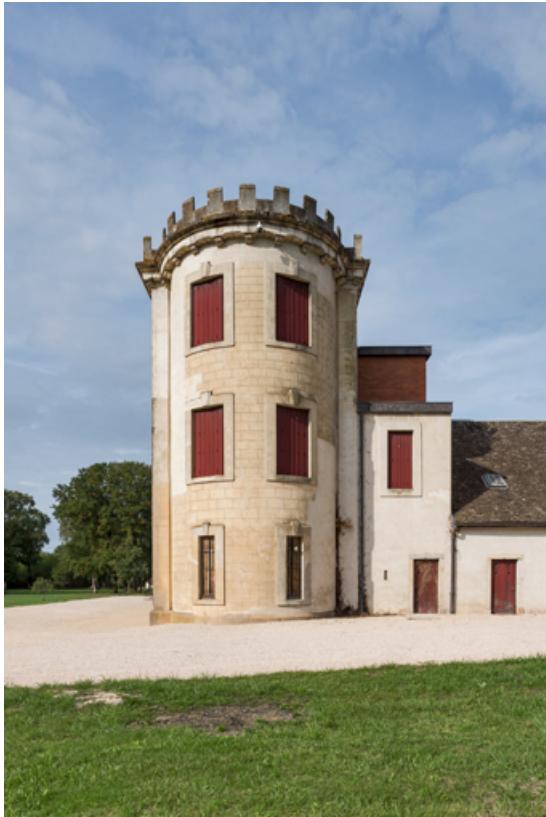
Elévation postérieure (est) : corps sud (remise et sellerie au rez-de-chaussée, salle des fêtes au 1er étage et logement au 2e).
21, Chevigny-en-Valière, 23 rue Mercey

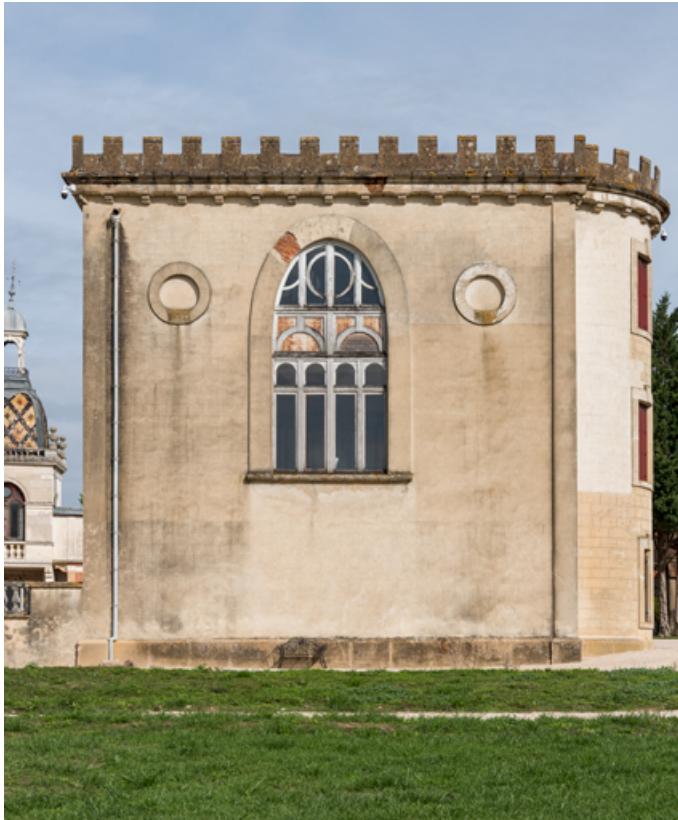
Elévation latérale droite (corps sud).

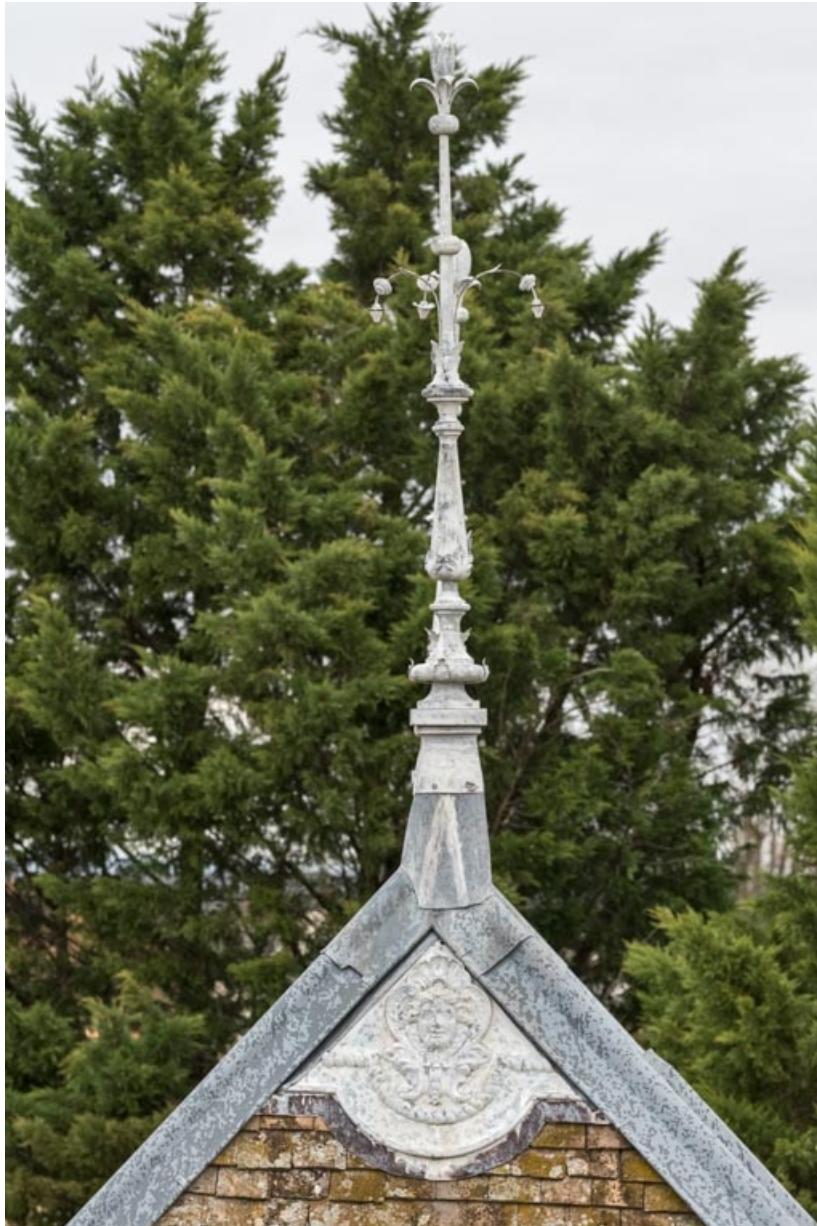
Epis de faîte sur le corps nord.

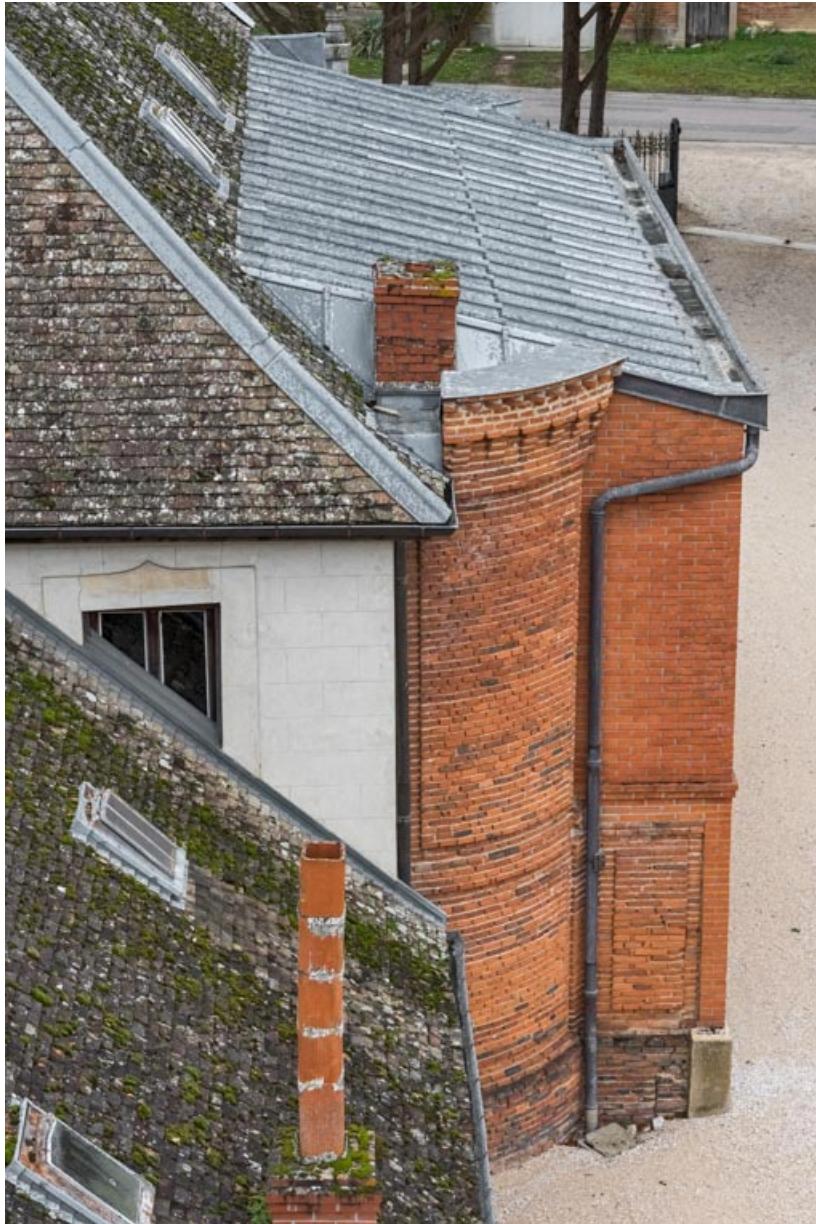
Toiture du foyer (corps nord), depuis le "Donjon".

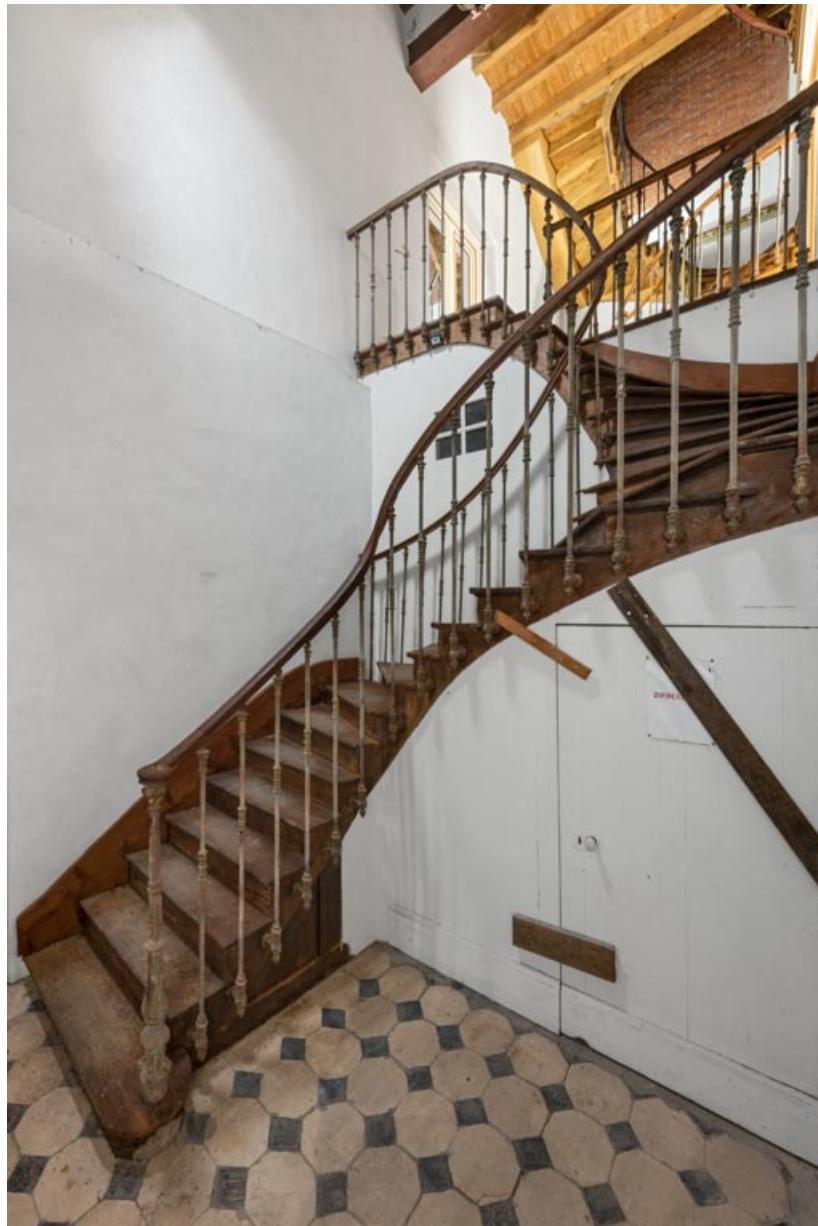
Corps sud : escalier desservant le 1er étage.

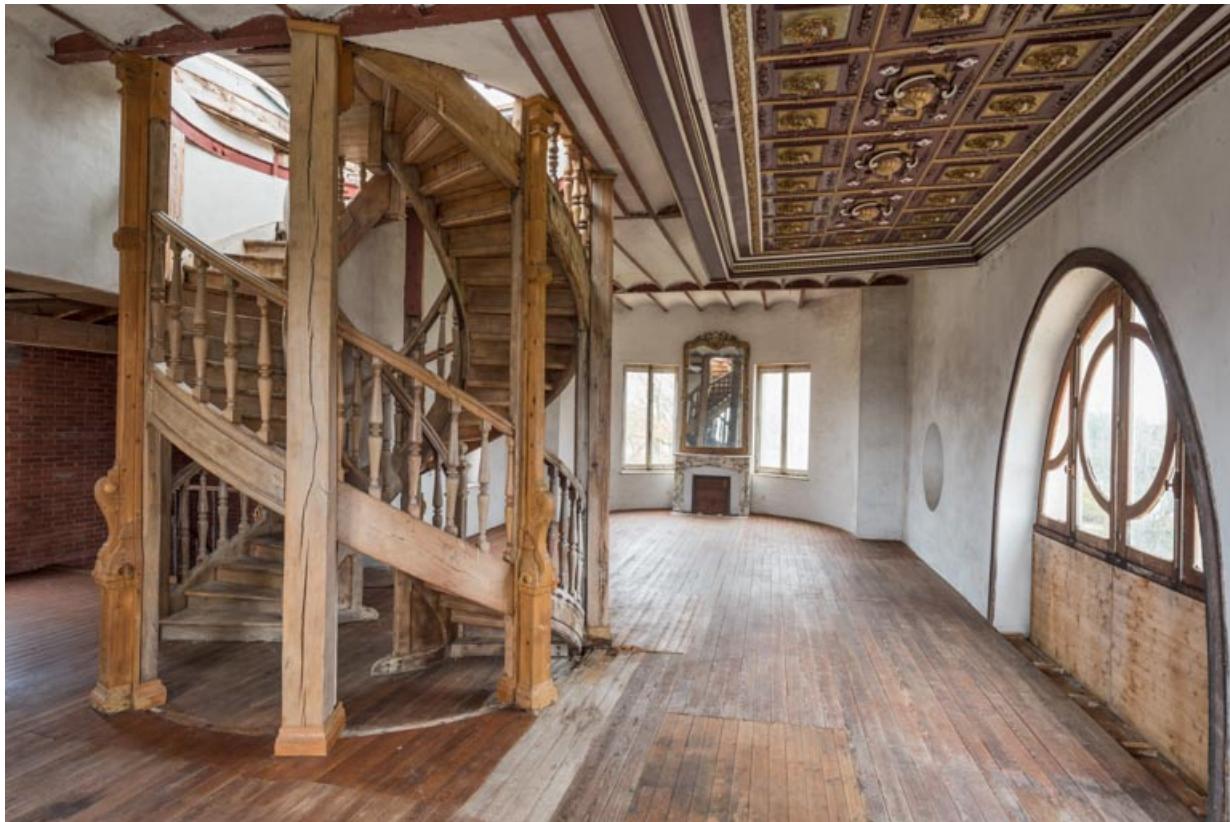
Corps sud : 2e étage avec l'escalier dit de Chambord.

"Il débouche sur une autre merveille de CHEVIGNY, le fameux escalier dit de CHAMBORD, car de même que dans ce célèbre château les visiteurs peuvent, si bon leur semble, les uns monter et les autres descendre simultanément sans se rencontrer.

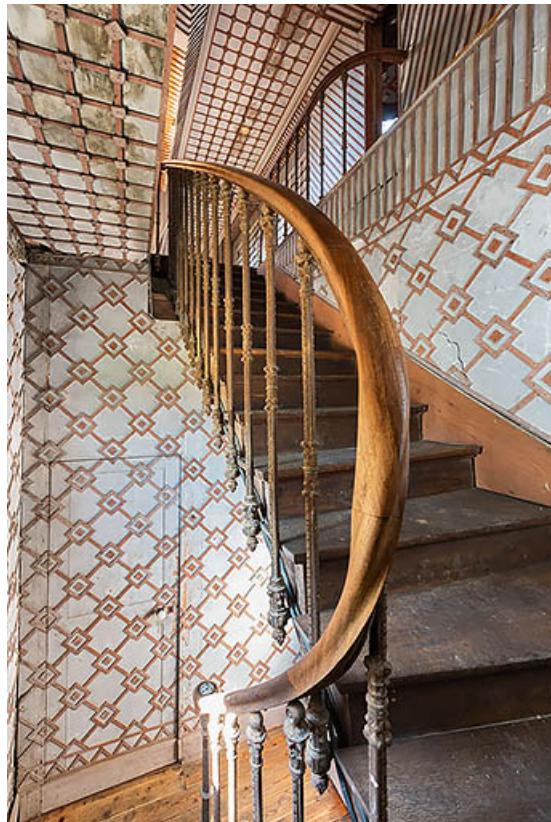
Corps nord (théâtre) : escalier d'accès au balcon.
