ANCIEN HÔPITAL

Bourgogne-Franche-Comté, Côte-d'Or
Mont-Saint-Jean

Dossier IA21000381 réalisé en 1975 revu en 2002

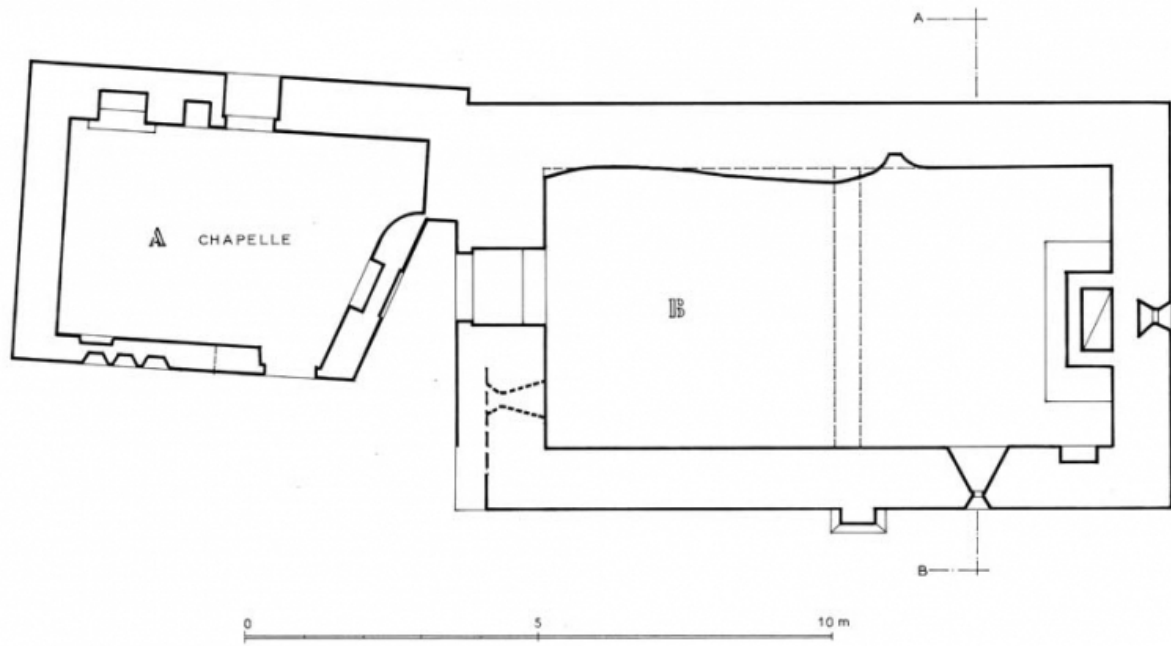
N° de l'illustration : 20122100680A2YY

Plan.

Situé dans la partie nord du village, au bord d'une rue en pente, l'édifice se compose d'une salle voûtée en partie enterrée, flanquée au sud d'une chapelle ; des vestiges d'une seconde salle avec cheminée, en retour d'équerre, ont été retrouvés lors de fouilles archéologiques. La salle voûtée, de plan rectangulaire, est assise sur un banc rocheux qui constitue une partie importante de la face interne ouest ; le vaisseau, couvert d'une voûte en berceau brisé assisée, est divisé en deux travées par un épais doubleau reposant sur des culots en quart-de-rond. On y accède par une porte rectangulaire à linteau sur coussinets, inscrite dans une embrasure en arc segmentaire, ouverte dans le mur-pignon sud ; à droite de la porte, un empanchement du mur supporte l'extrémité du versant du toit de la chapelle, dont une gargouille de pierre saillante évacue les eaux. La salle est éclairée par deux fenêtres en plein-cintre à arc monolithe, l'une dans le mur sud, l'autre dans la seconde travée du mur est, inscrite dans une embrasure rectangulaire ; une troisième fenêtre, au centre du mur nord, a été murée lors de l'adjonction d'une cheminée monumentale à consoles de pierre et linteau de bois, avec four dans la partie gauche du contre-cœur. Une niche carrée à fond plat et tablette saillante chanfreinée est ménagée à proximité de l'angle nord-est. Le mur oriental est épaulé au droit du doubleau par un contrefort à empanchement chanfreiné et chaperon taluté. Une corniche en pierre chanfreinée règne sur les murs latéraux. La couverture de laves est posée sans charpente. Le plan actuel de la chapelle est un trapèze rectangle. Le mur-pignon oriental, situé en bordure de la rue est constitué de deux parties distinctes réunies par un collage : à gauche, l'ancien chevet en moyen appareil présente un triplet en plein-cintre et un jour carré au pignon, murés ; à droite, une adjonction en maçonnerie de moellons, percée d'une porte au linteau remployé orné d'une accolade, par où se fait l'accès actuel. Au centre du mur ouest, une porte à linteau sur coussinets décorés de chevrons, inscrite dans une embrasure

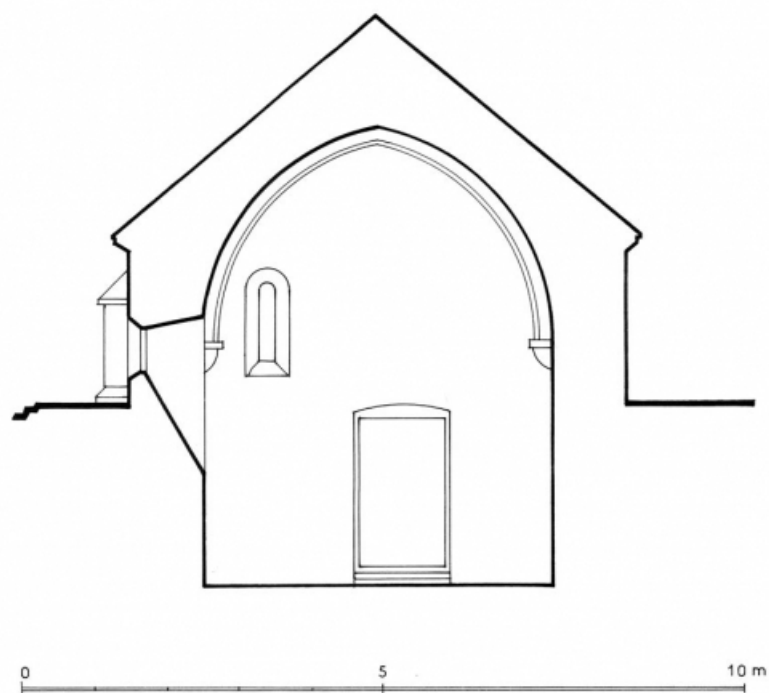
N° de l'illustration : 20122100681A2YY

coupe A-B

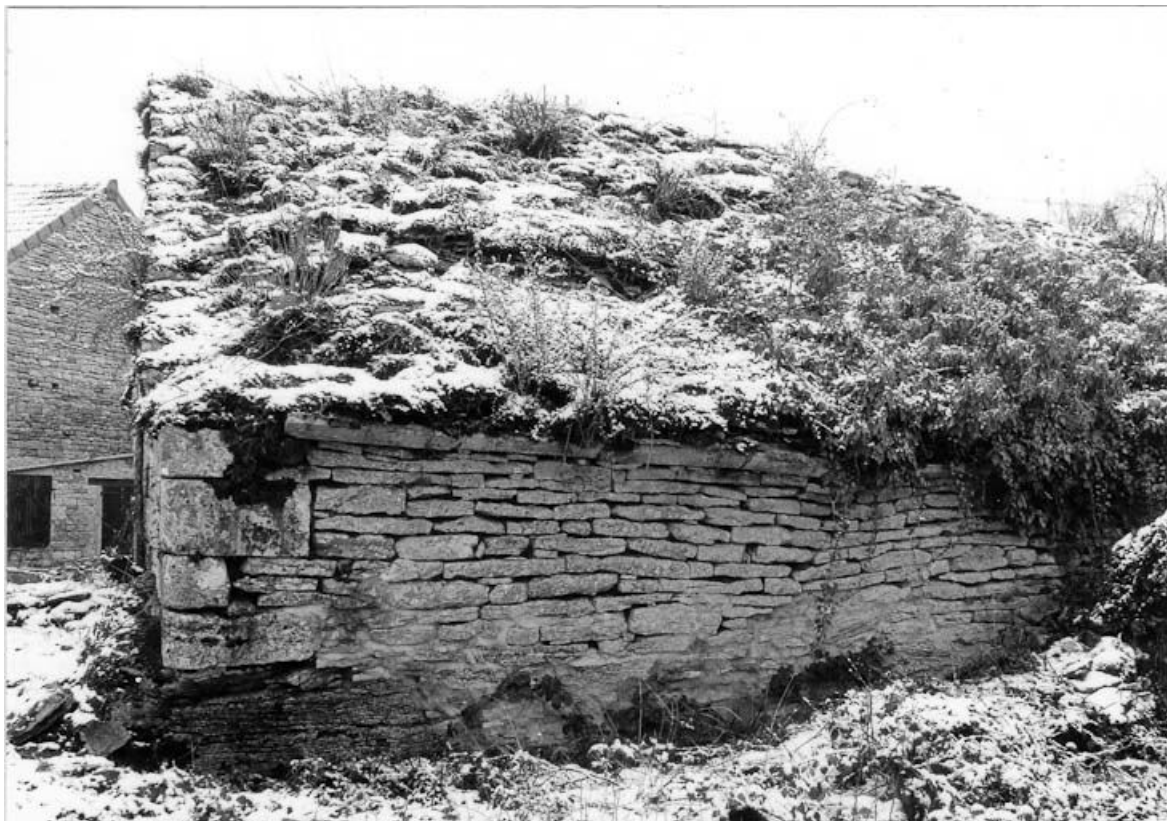
N° de l'illustration : 19752100361V

Salle voûtée, mur ouest, en 1975.
21, Mont-Saint-Jean Bergeries

en arc segmentaire, communiquait avec la seconde salle disparue ; elle a été réduite en largeur et, murée dans sa partie inférieure, transformée en baie ; à gauche de cette porte se trouve une niche en arc brisé. Le mur nord, construit en biais, possède une fenêtre carrée actuellement murée ; le mur sud est aveugle. La chapelle est couverte d'une charpente apparente et d'un toit de laves à deux pans. A l'époque de l'étude, toitures et façades étaient envahies par le lierre et la végétation ; depuis, la charpente et la couverture de la chapelle se sont effondrées, mais les deux bâtiments ont été récemment nettoyés et consolidés, et une toiture provisoire a été installée pour protéger la salle voûtée.

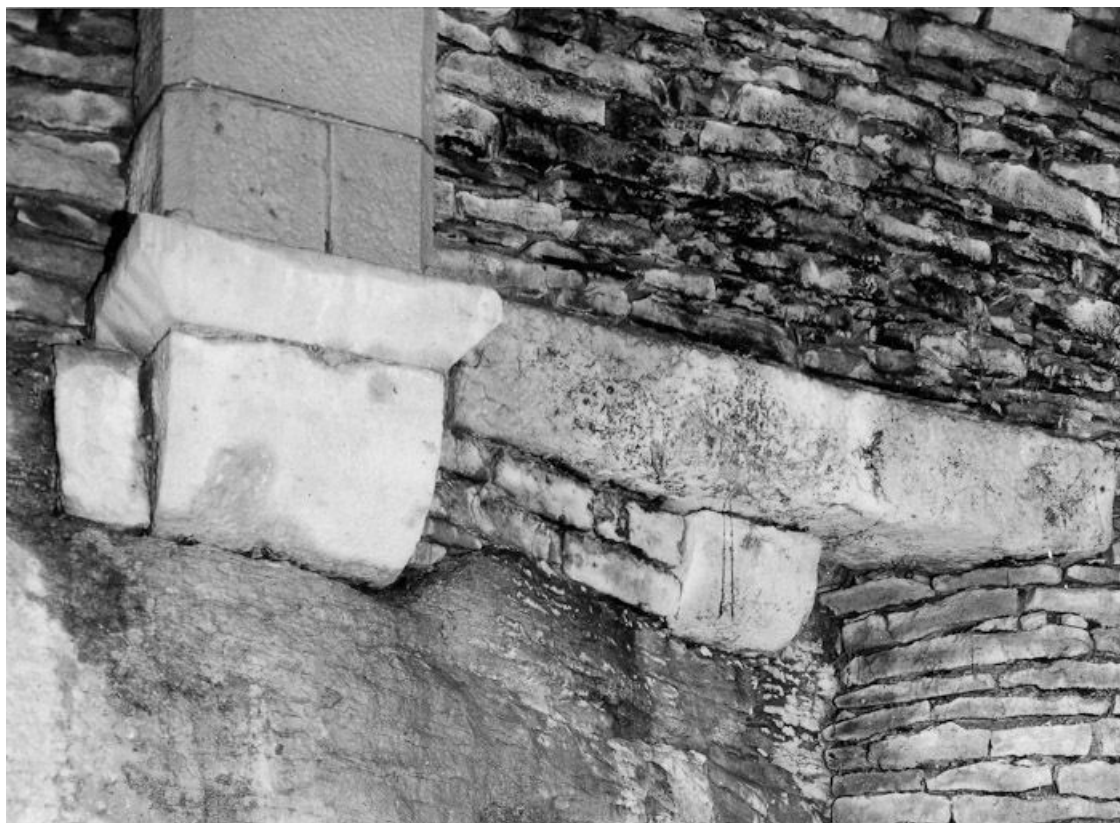
N° de l'illustration : 19752100369V

Salle voûtée, retombée de l'arc doubleau à l'ouest, en 1975.
21, Mont-Saint-Jean Bergeries

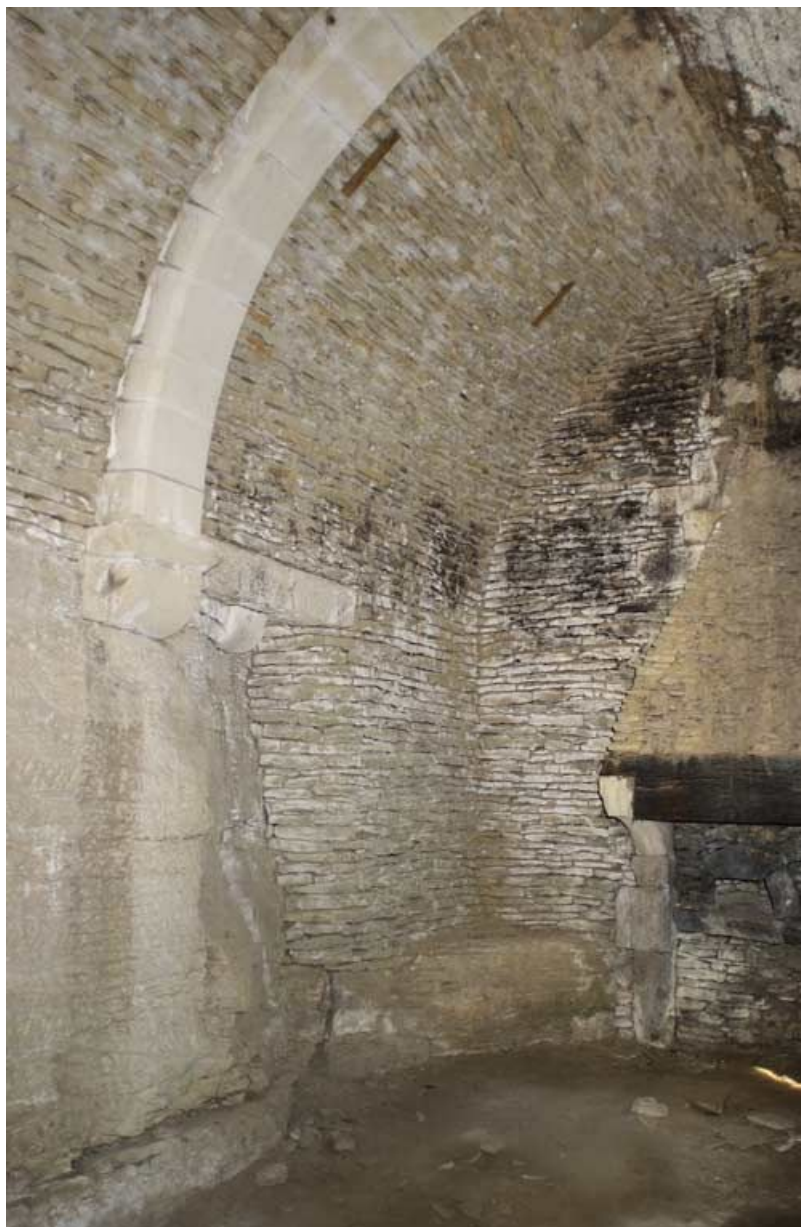
N° de l'illustration : 20022101101NUC2A

Salle voûtée, mur ouest, en 2002.

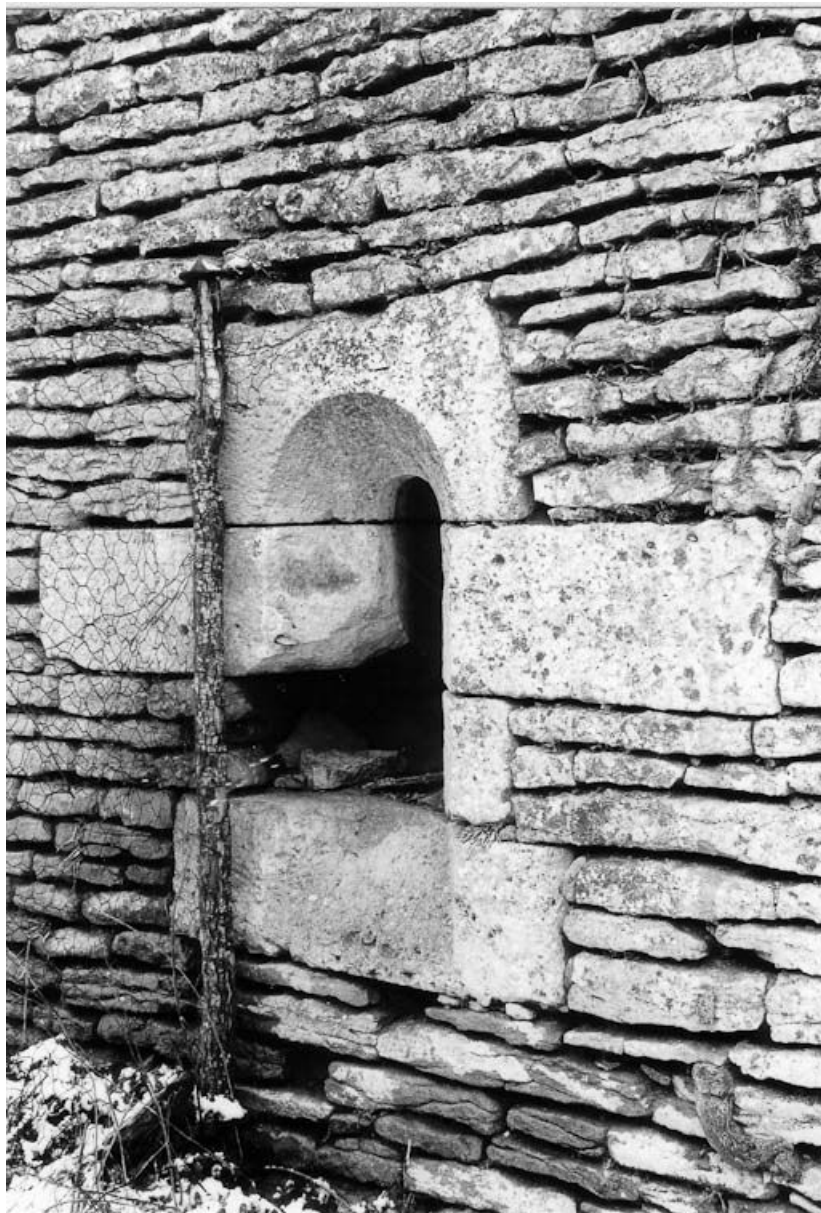
N° de l'illustration : 19752100365V

Salle voûtée, baie du mur nord, en 1975.
21, Mont-Saint-Jean Bergeries

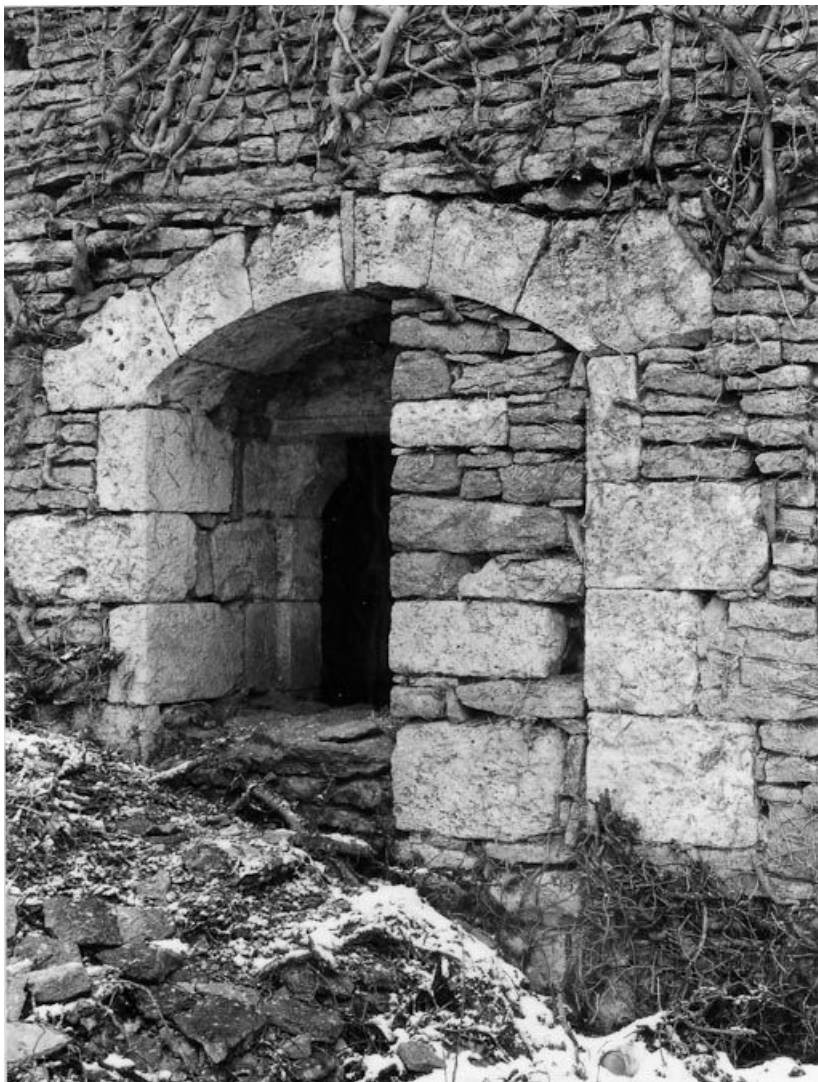
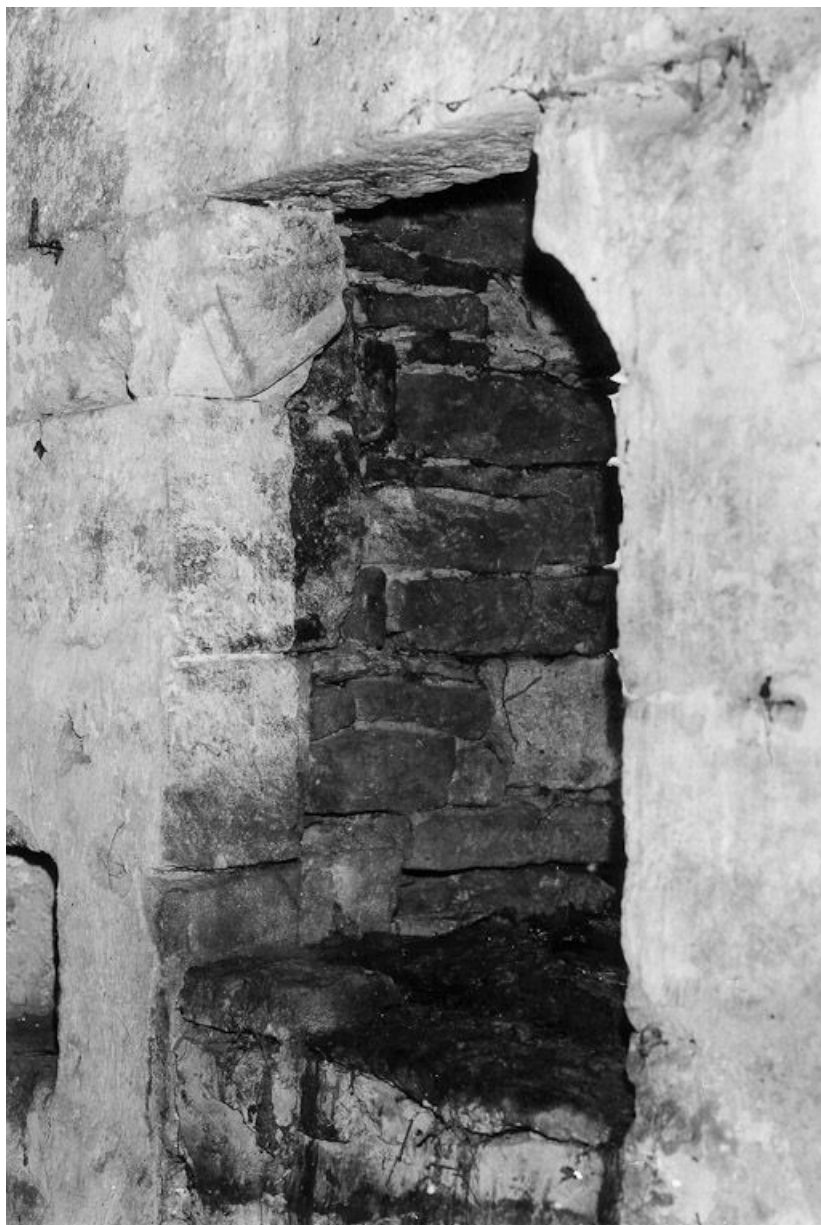
Chapelle, porte du mur ouest, en 1975.
21, Mont-Saint-Jean Bergeries

Les coussinets de la porte ouest de la chapelle sont ornés de chevrons.

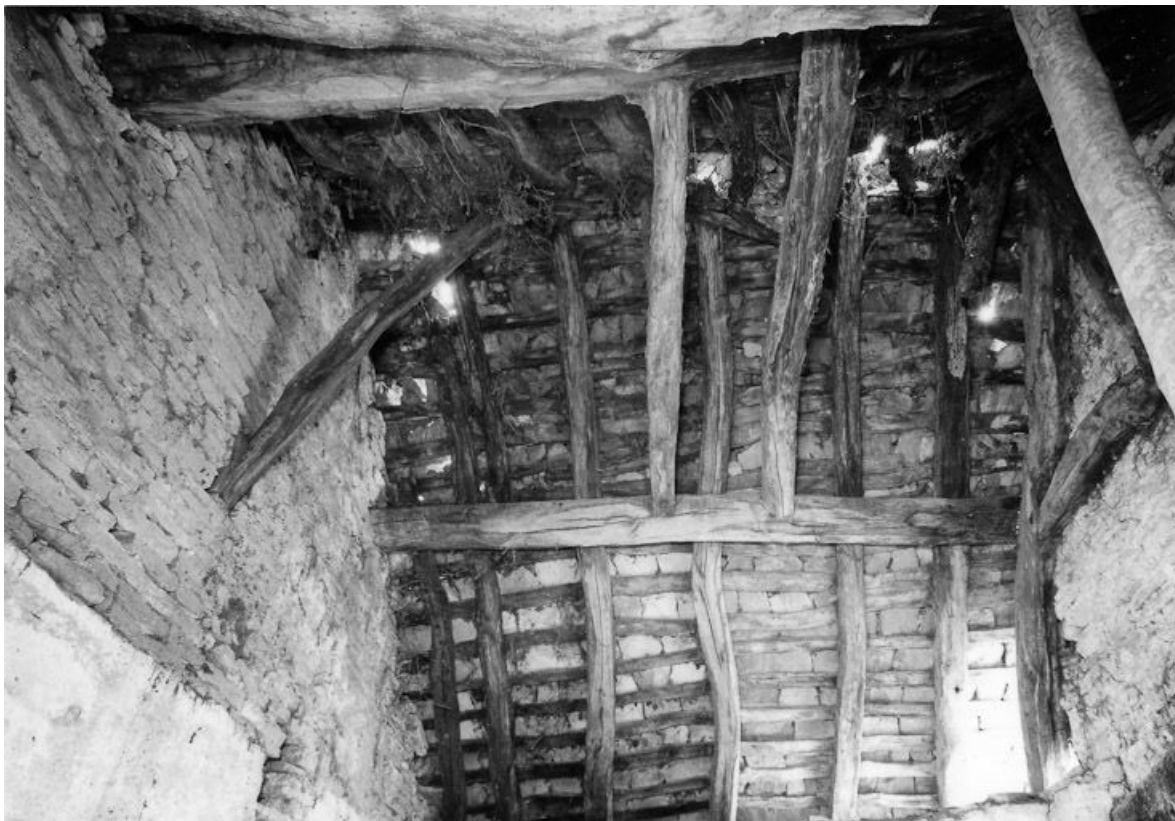
N° de l'illustration : 19752100359V

Charpente de la chapelle, versant nord, en 1975.
21, Mont-Saint-Jean Bergeries

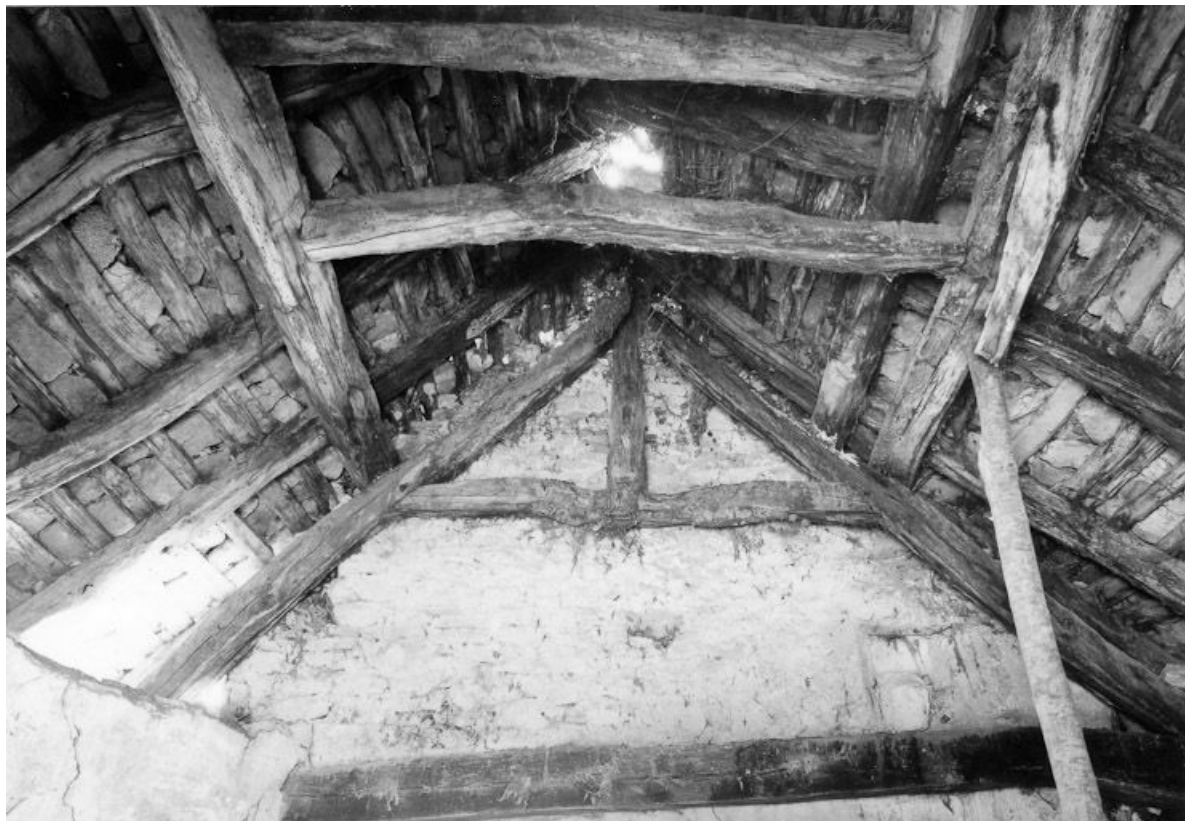
N° de l'illustration : 19752100358V

Charpente de la chapelle en 1975.
