ANCIEN HÔPITAL

Bourgogne-Franche-Comté, Côte-d'Or
Mont-Saint-Jean

Dossier IA21000381 réalisé en 1975 revu en 2002

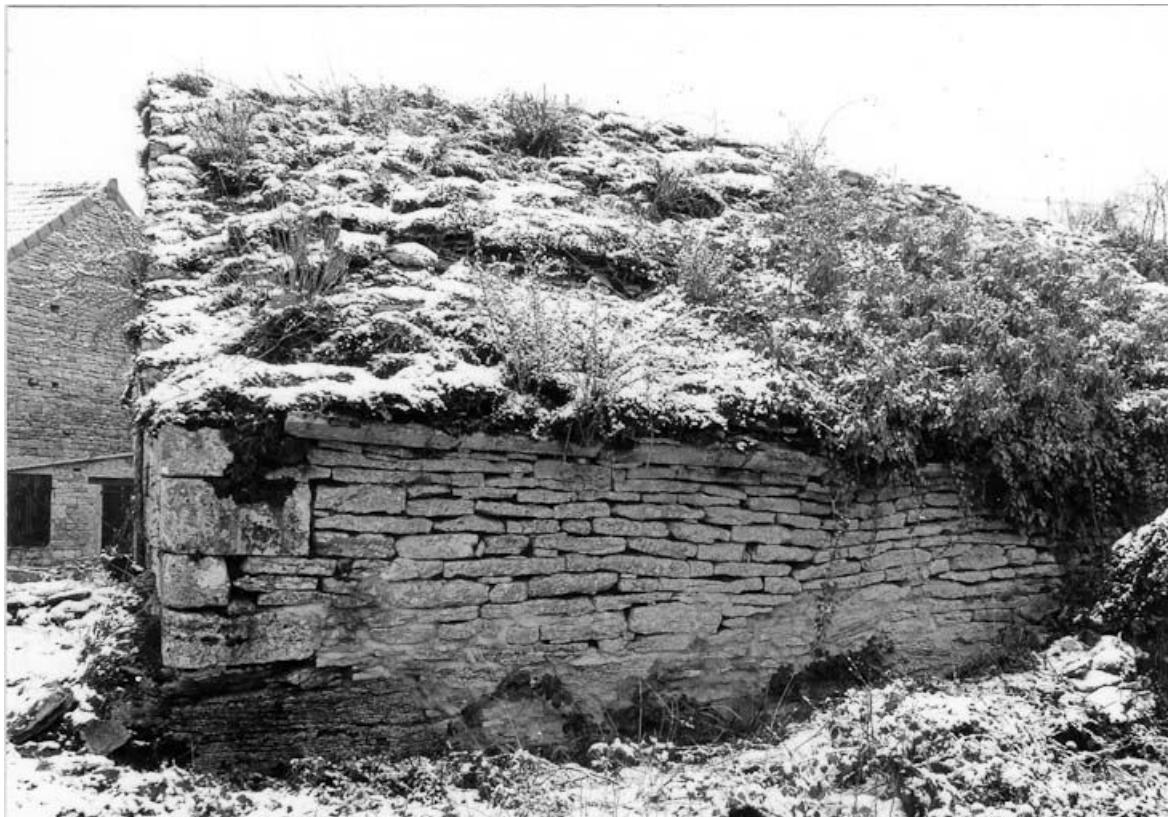
Salle voûtée, mur ouest, en 1975.

en arc segmentaire, communiquait avec la seconde salle disparue ; elle a été réduite en largeur et, murée dans sa partie inférieure, transformée en baie ; à gauche de cette porte se trouve une niche en arc brisé. Le mur nord, construit en biais, possède une fenêtre carrée actuellement murée ; le mur sud est aveugle. La chapelle est couverte d'une charpente apparente et d'un toit de laves à deux pans. A l'époque de l'étude, toitures et façades étaient envahies par le lierre et la végétation ; depuis, la charpente et la couverture de la chapelle se sont effondrées, mais les deux bâtiments ont été récemment nettoyés et consolidés, et une toiture provisoire a été installée pour protéger la salle voûtée.

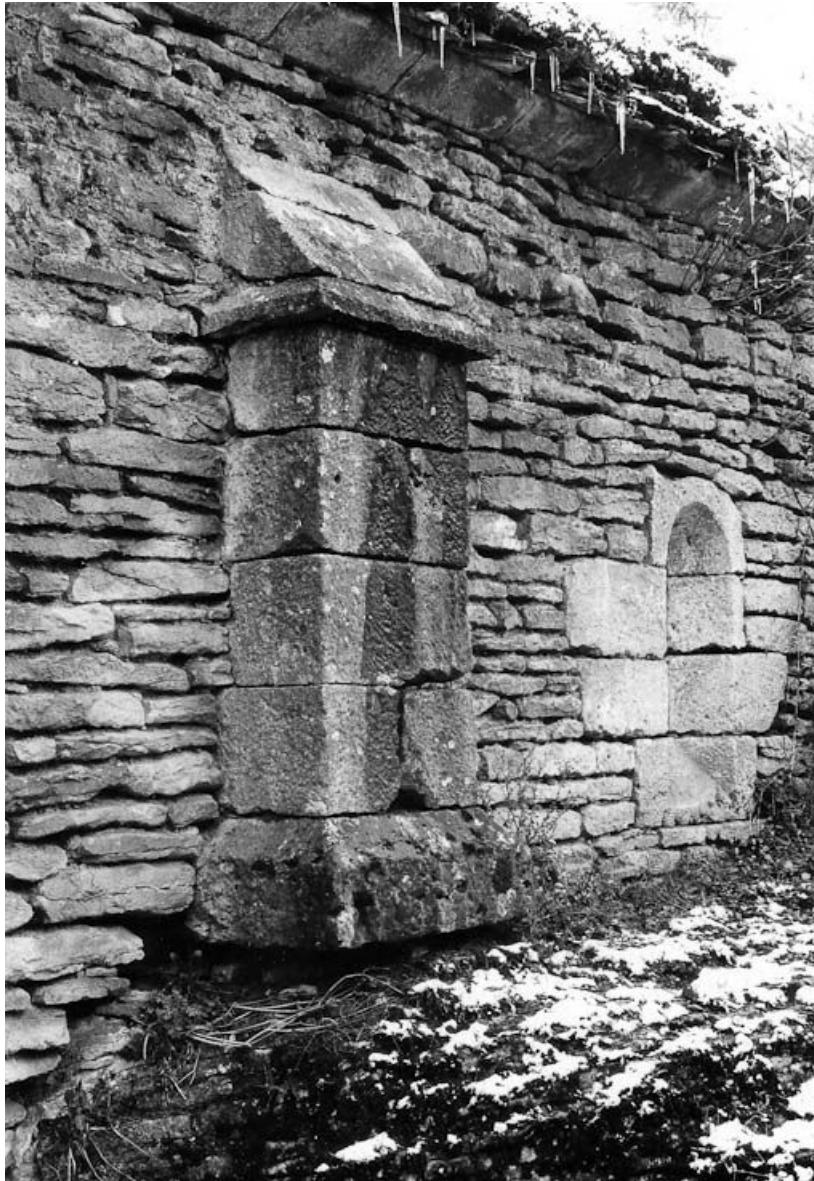
Salle voûtée, contrefort du mur est, en 1975.

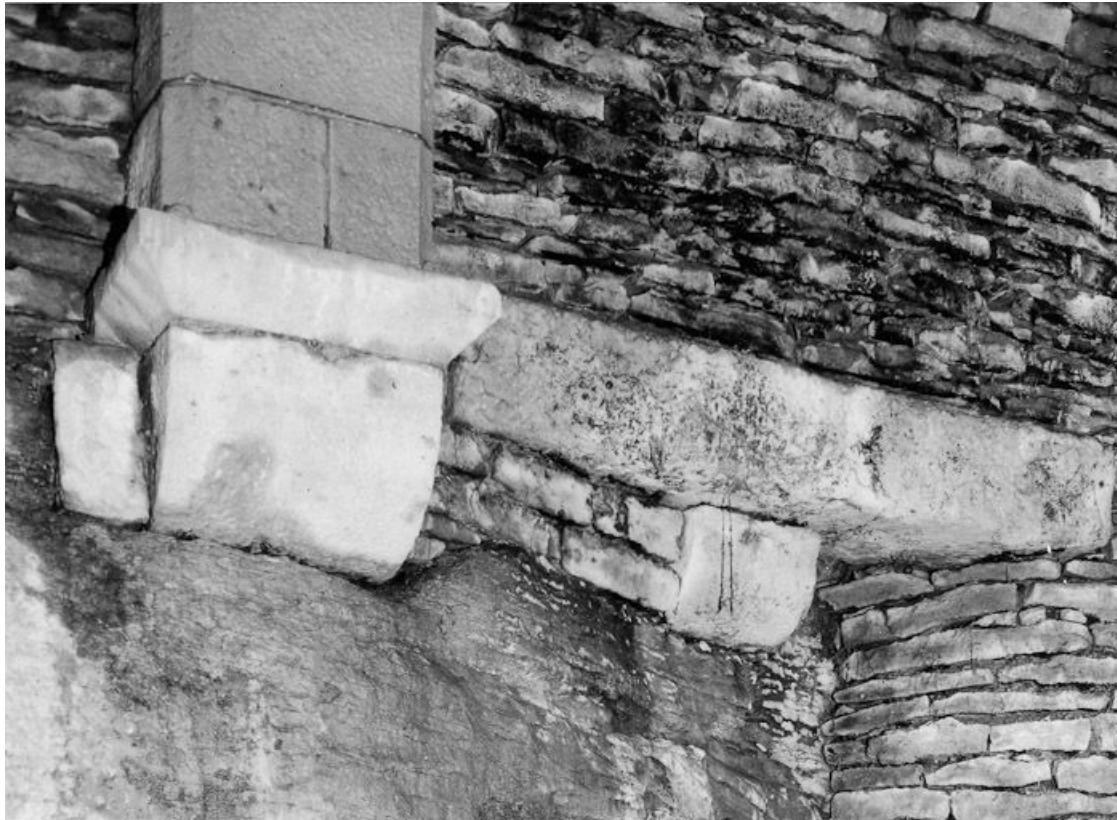
Salle voûtée, retombée de l'arc doubleau à l'ouest, en 1975.

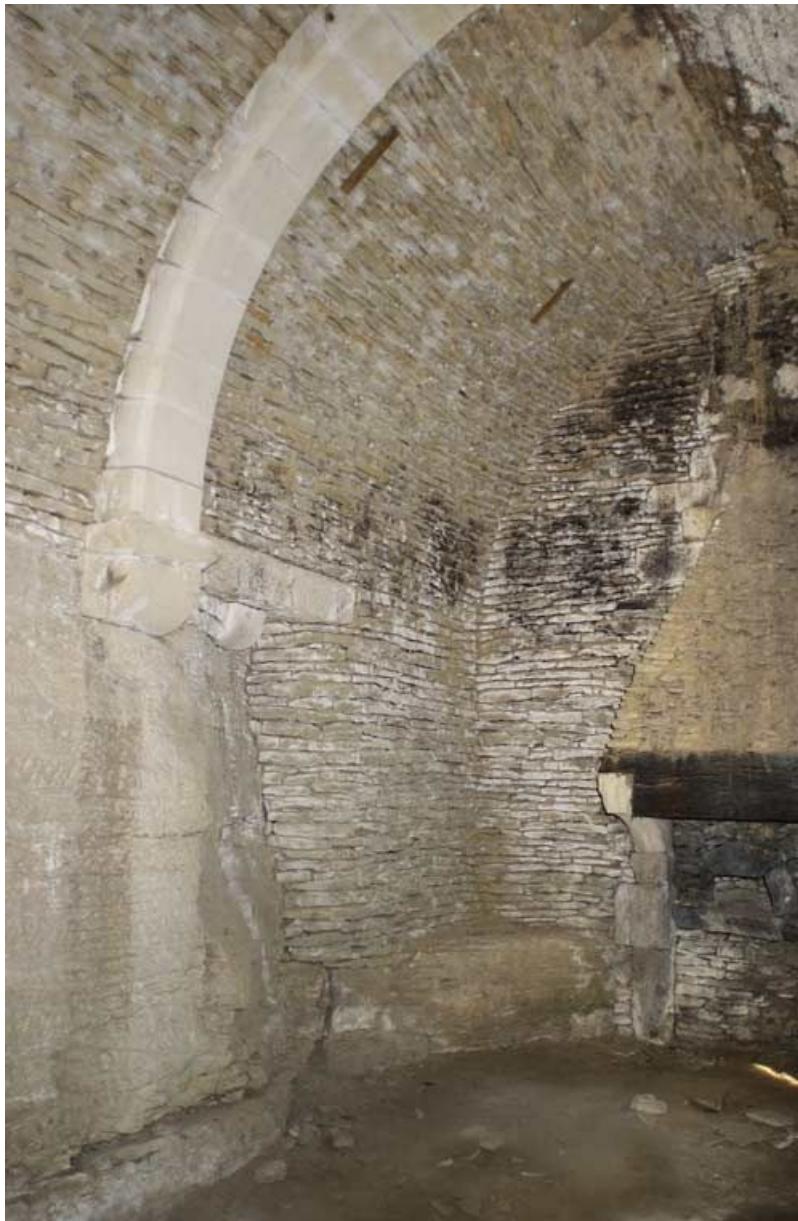
Salle voûtée, mur ouest, en 2002.

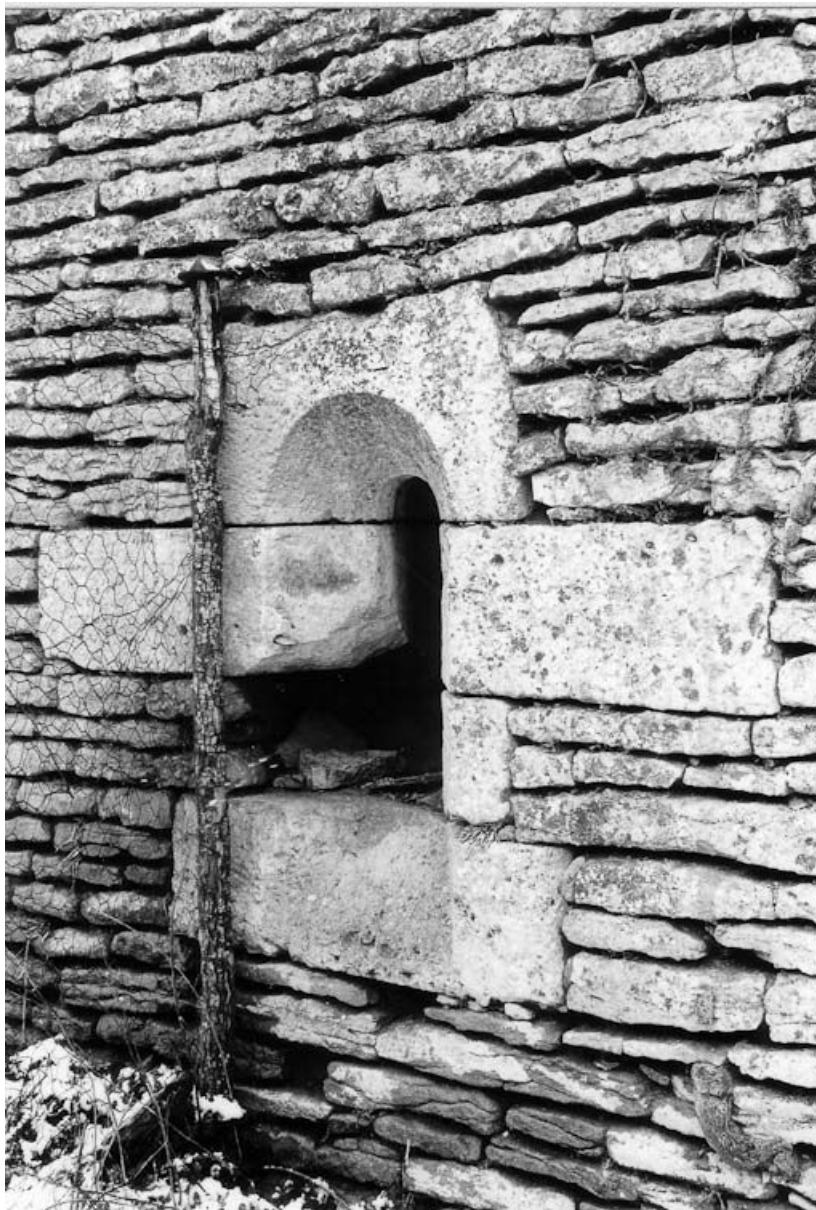
Salle voûtée, baie du mur nord, en 1975.

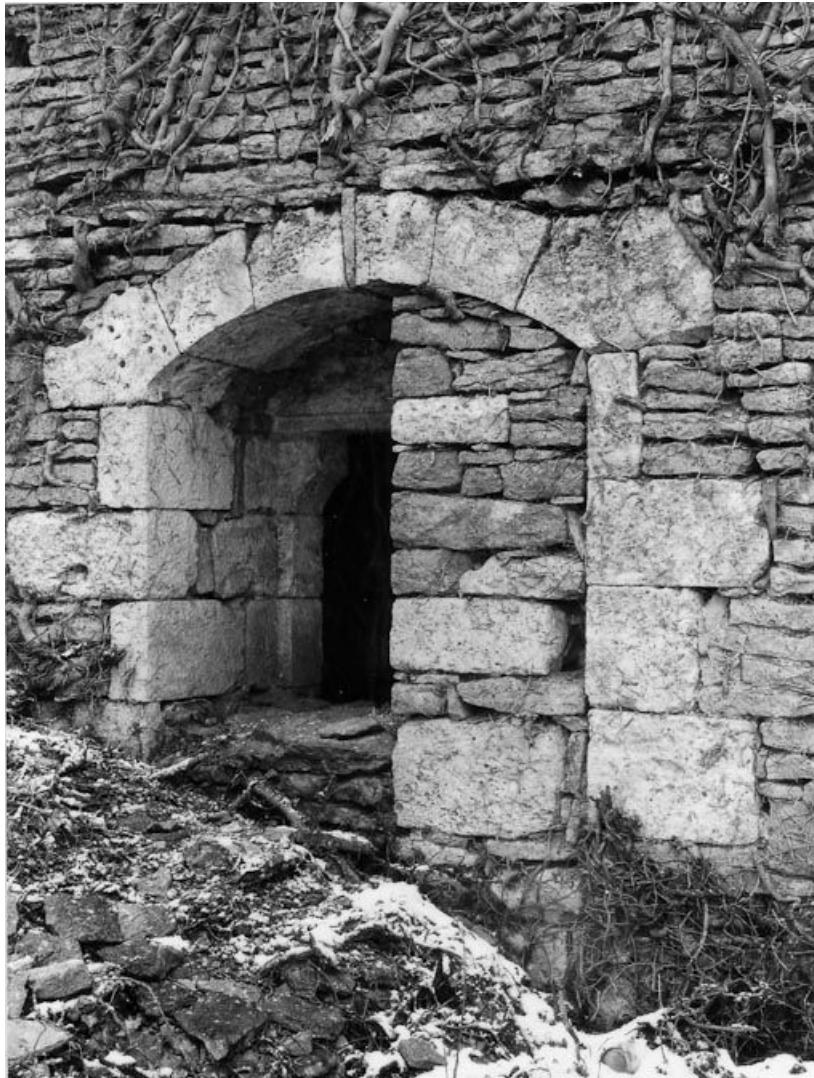
Chapelle, porte du mur ouest, en 1975.

Les coussinets de la porte ouest de la chapelle sont ornés de chevrons.

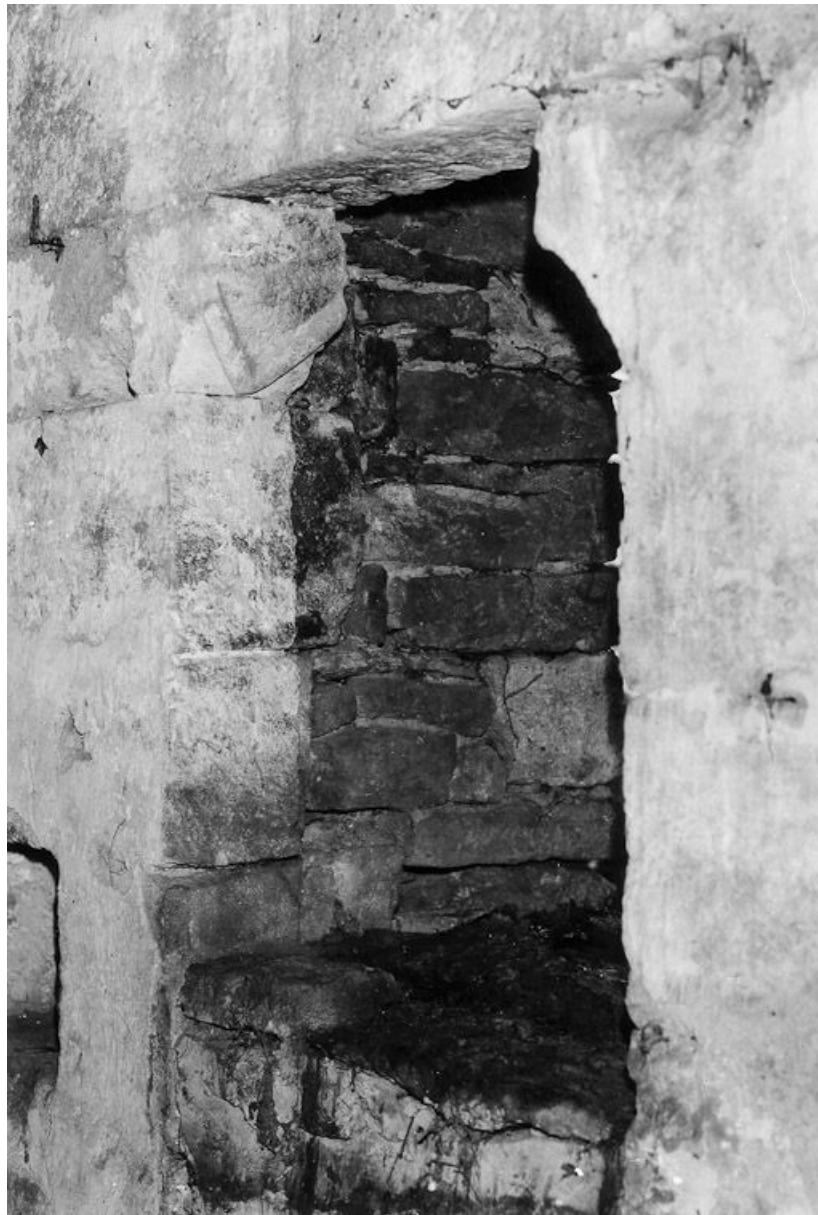
Chapelle, porte du mur ouest, en 1975.

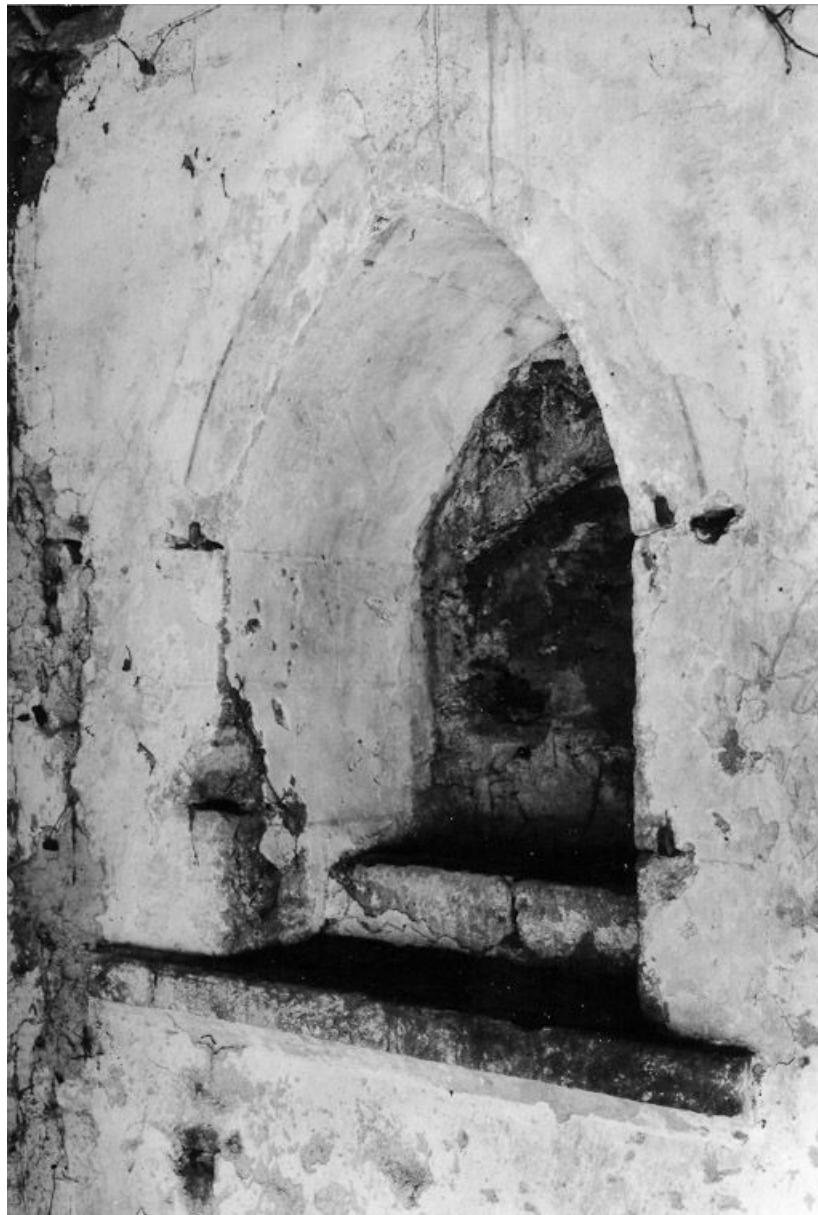
Chapelle, niche du mur ouest, en 1975.

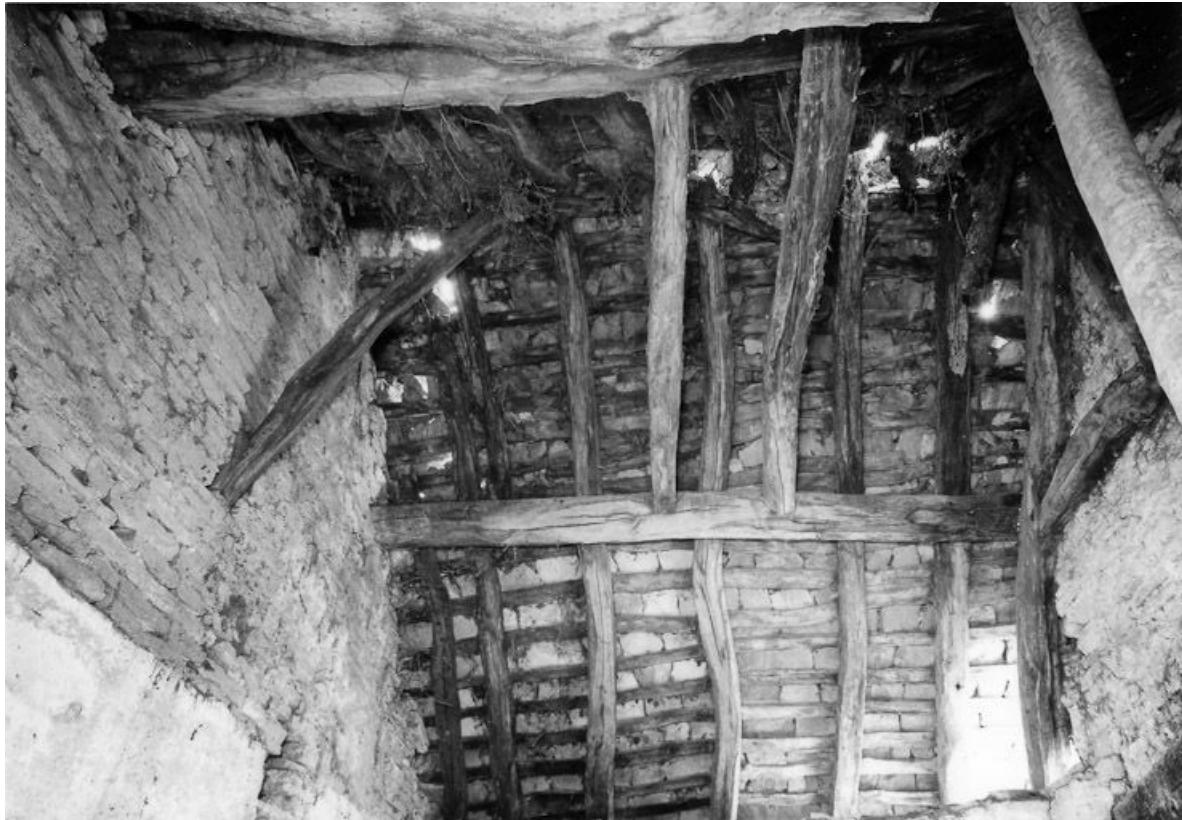
Charpente de la chapelle, versant nord, en 1975.

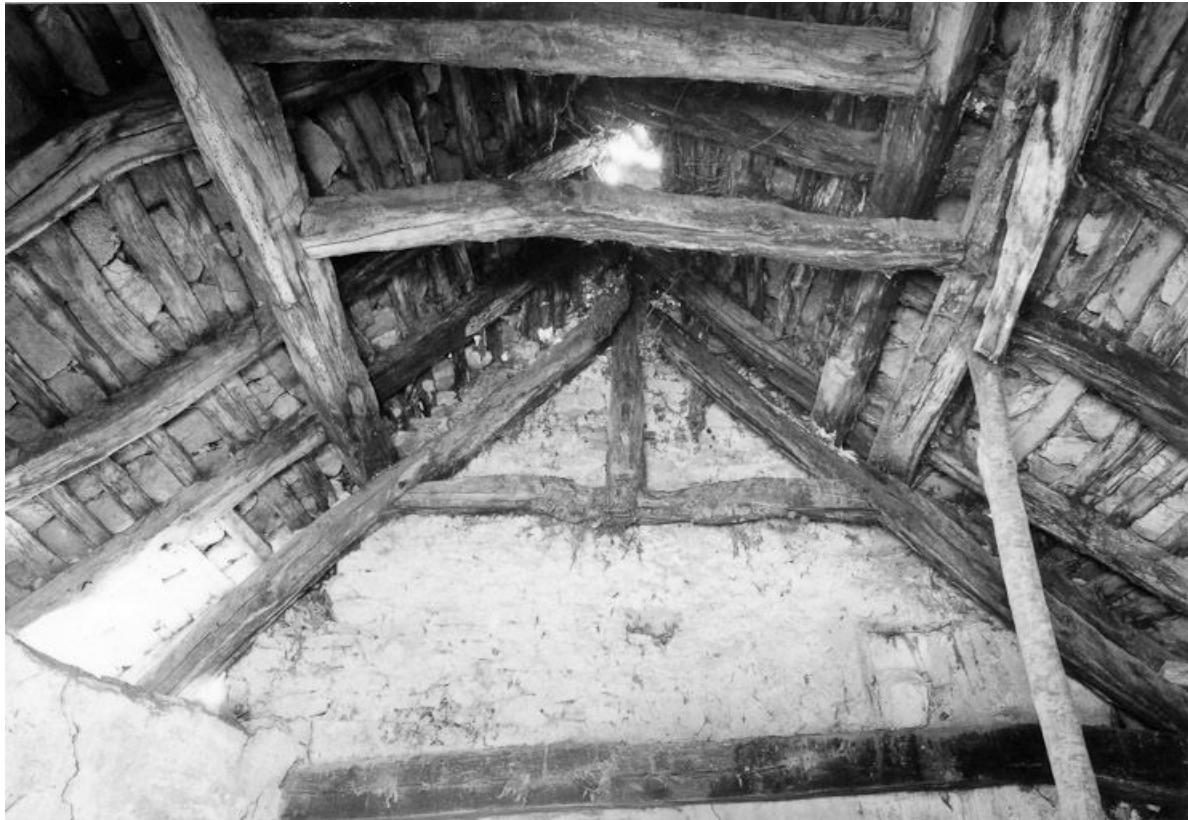
Charpente de la chapelle en 1975.
