SYNTHÈSE SUR LES OUVRAGES LIÉS À L'ALIMENTATION EN EAU DU CANAL DE BOURGOGNE (CANAL DE BOURGOGNE)

Dossier IA21003610 réalisé en 2011

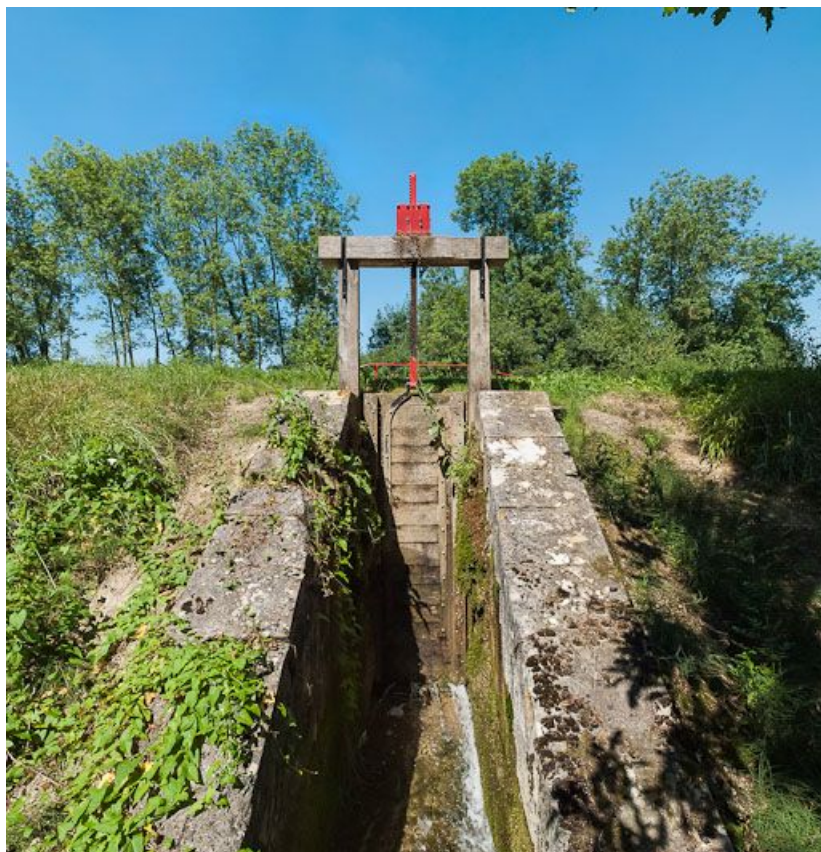
N° de l'illustration : 20128900442NUC4AQ

Rigole du déversoir sur le bief 78 du versant Yonne à Chassignelles, vue depuis le bas du talus.

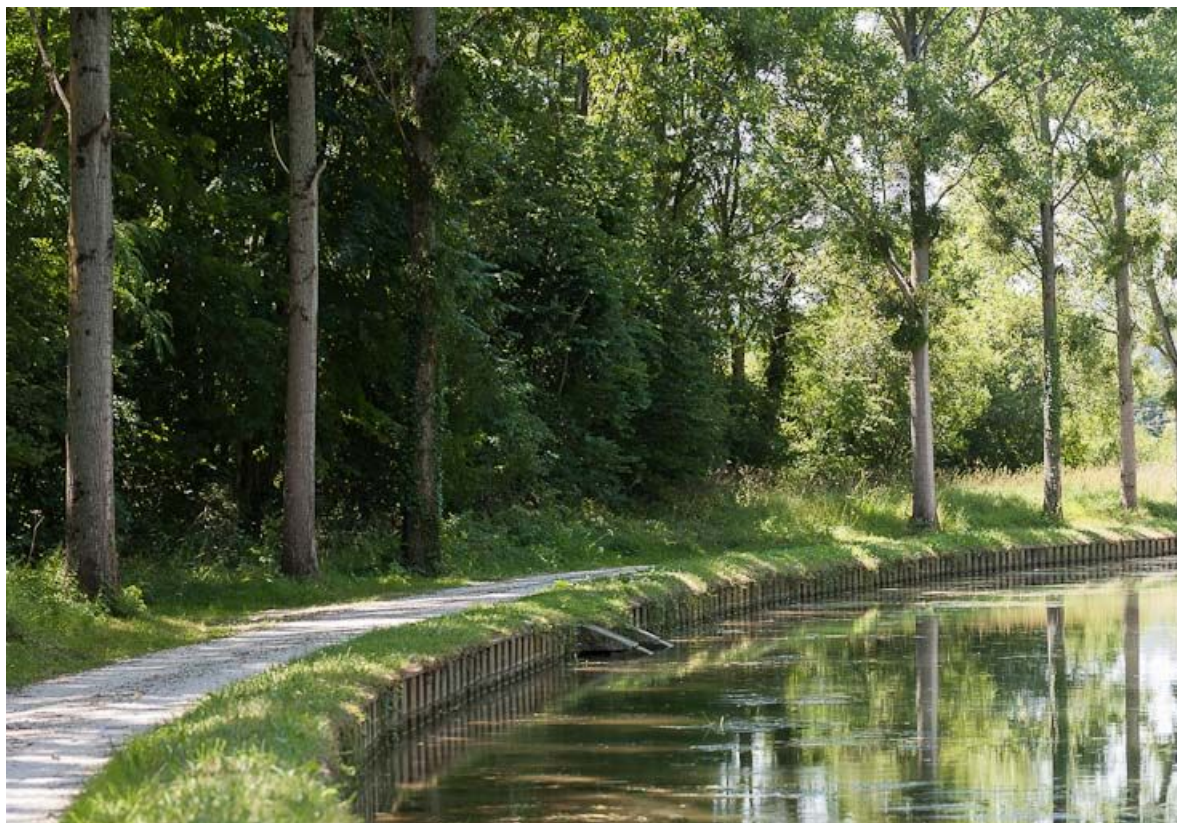
N° de l'illustration : 20128900366NUC4AQ

Bief 75 du versant Yonne à Ravières : le déversoir côté canal.

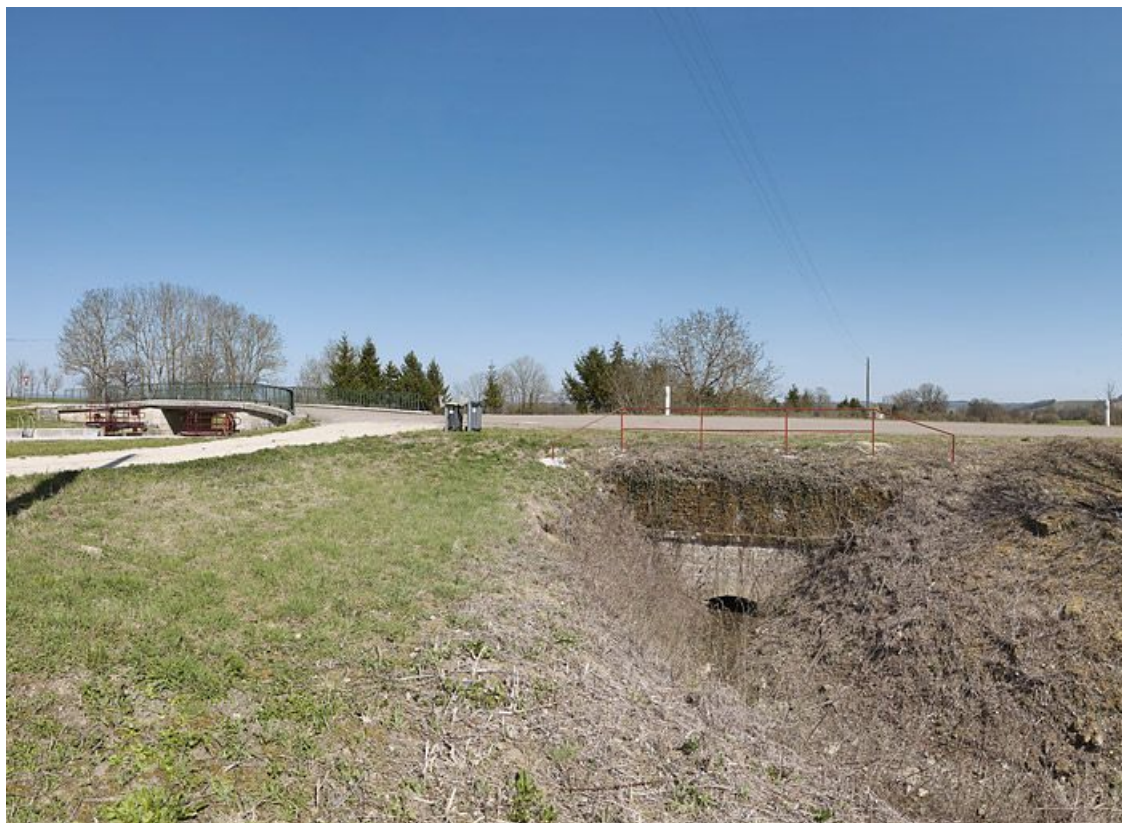
N° de l'illustration : 20122102787NUC4A

Un ponceau sur le contre-fossé du canal au site d'écluse 16 du versant Yonne, rive gauche, à Charigny.
