## PONT ROUTIER SUR L'ÉCLUSE 02 DU VERSANT SAÔNE DITE DE SERMAISE (CANAL DE BOURGOGNE)

Maconge

Dossier IA21003660 réalisé en 2007 revu en 2011

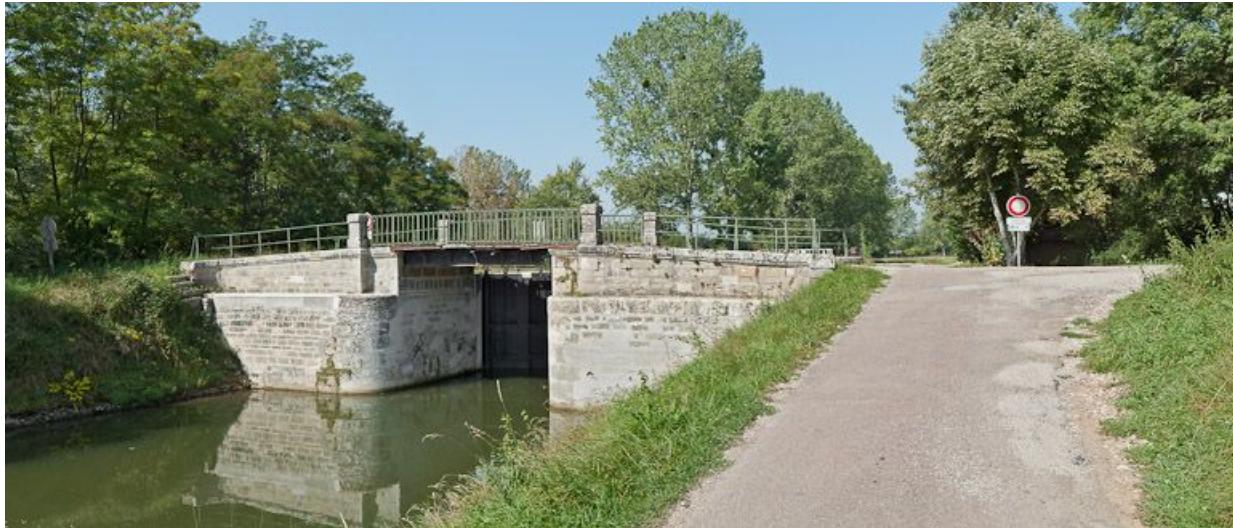
N° de l'illustration : 20112103449NUC4AQ

**Vue du pont sur écluse depuis l'aval.**

Culées en pierre peut-être remaniées (léger décrochement entre partie inférieure et partie supérieure), tablier en métal, trottoirs en pierre, garde-corps en métal. En réfection en avril 2011.

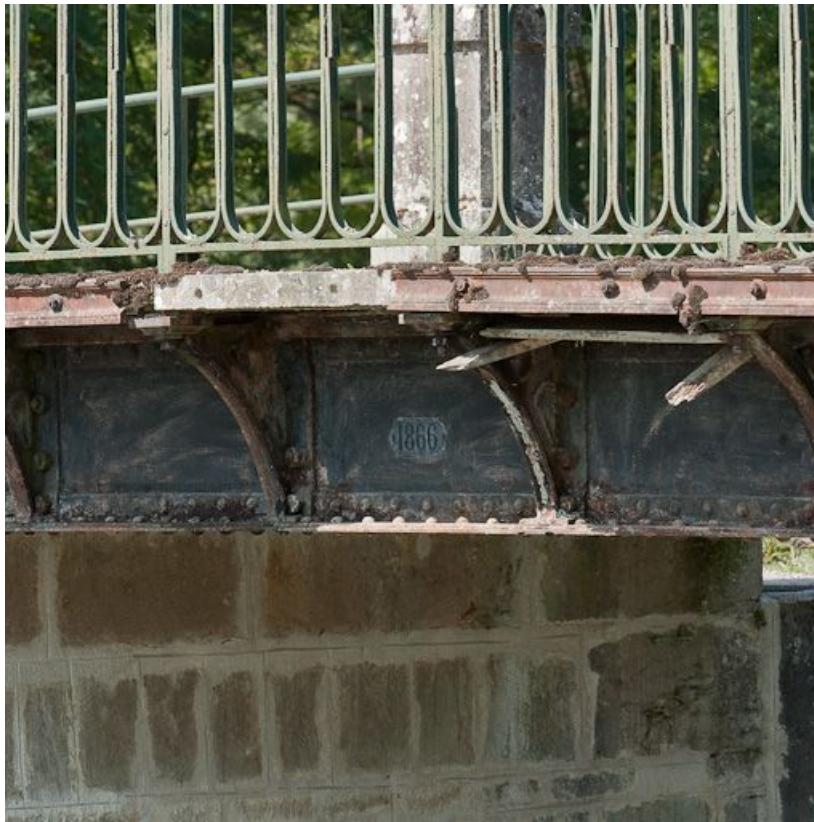
N° de l'illustration : 20112103450NUC2AQ

**Détail du pont sur écluse.**
