## PONT ROUTIER SUR L'ÉCLUSE 19 DU VERSANT SAÔNE (CANAL DE BOURGOGNE)

Dossier IA21003700 réalisé en 2007 revu en 2011

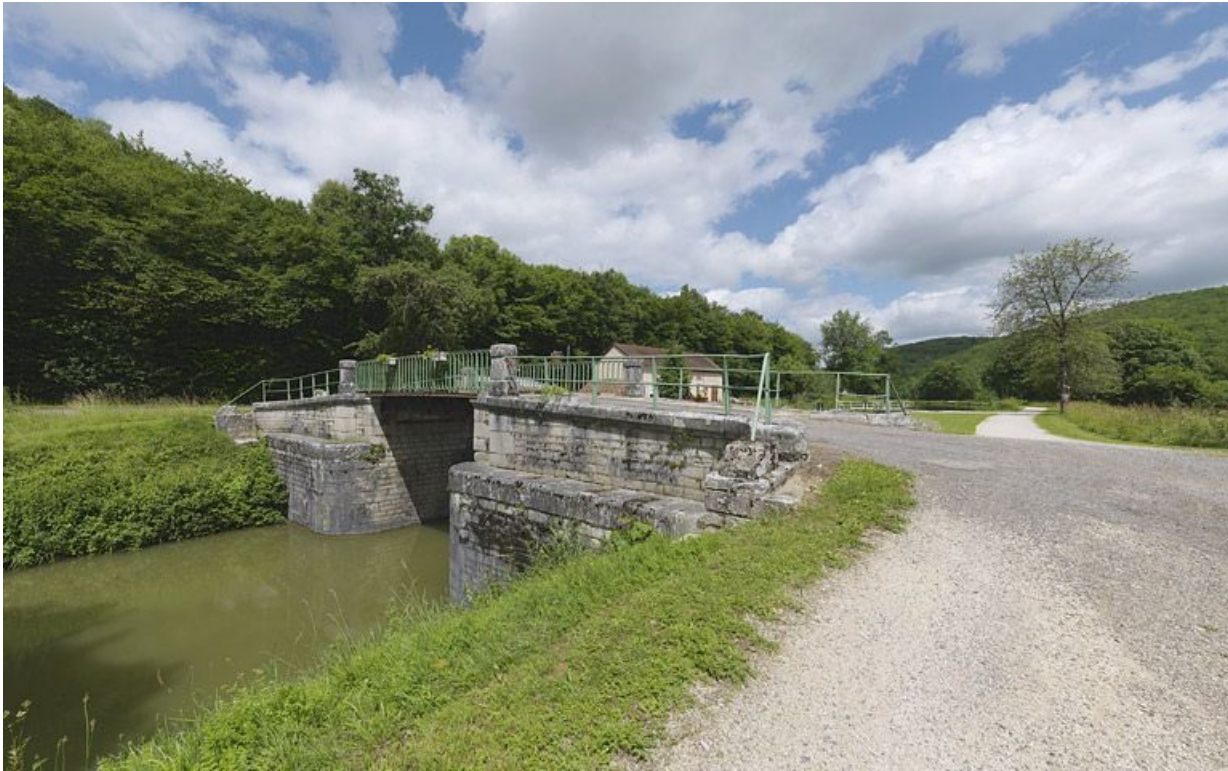
N° de l'illustration : 20122102298NUC4A

**Pont vu de l'aval.**

Culées en pierre. Tablier en métal avec voûtes en briques. Parties supérieures de l'ouvrage côté canal refaites en béton. Trottoirs : en pierre côté sas, en béton côté canal. Parapets en métal.

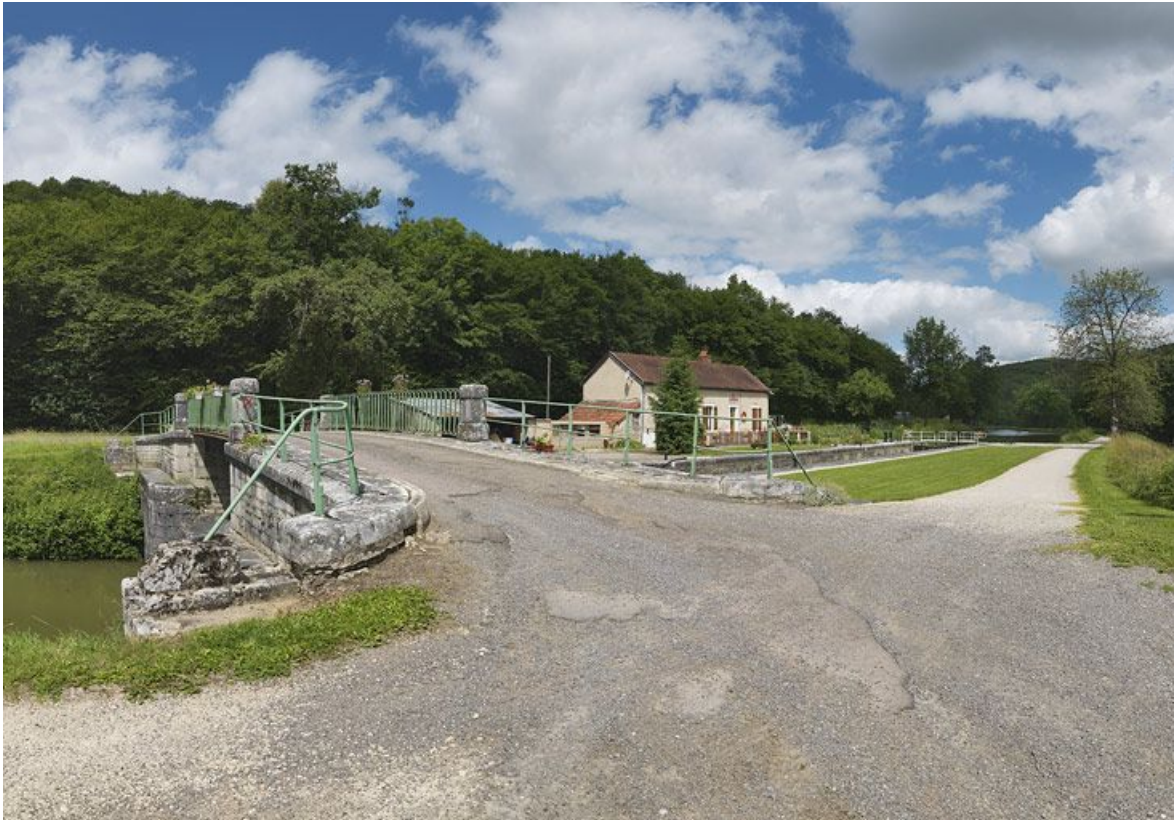
N° de l'illustration : 20122102292NUC4A

**Vue d'ensemble du site d'écluse prise de l'aval, avec le pont sur écluse.**
