## PONT ROUTIER SUR L'ÉCLUSE 50 DU VERSANT SAÔNE (CANAL DE BOURGOGNE)

Bourgogne-Franche-Comté, Côte-d'Or  
Plombières-lès-Dijon  
bief 50 du versant Saône

Dossier IA21003780 réalisé en 2008 revu en 2011

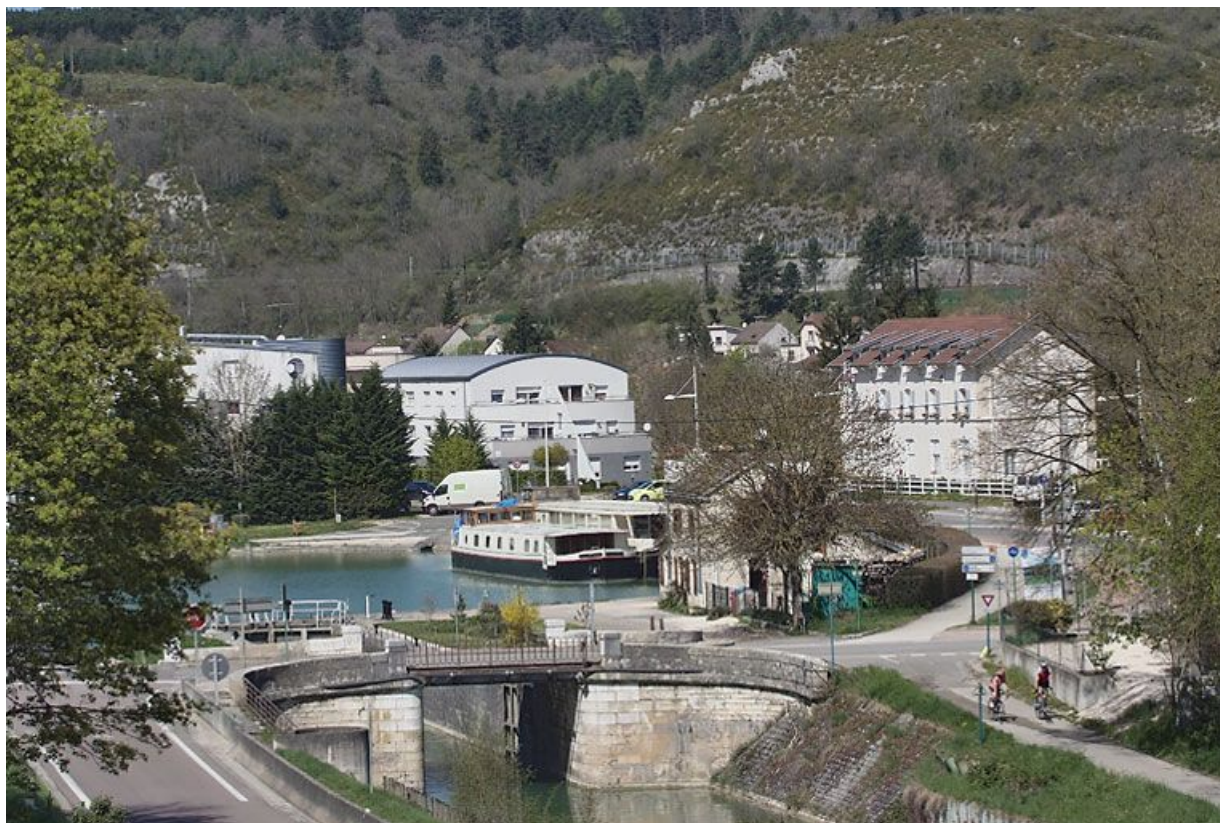
N° de l'illustration : 20112100026NUC2A

**Vue d'ensemble du pont, vu de dessus.**

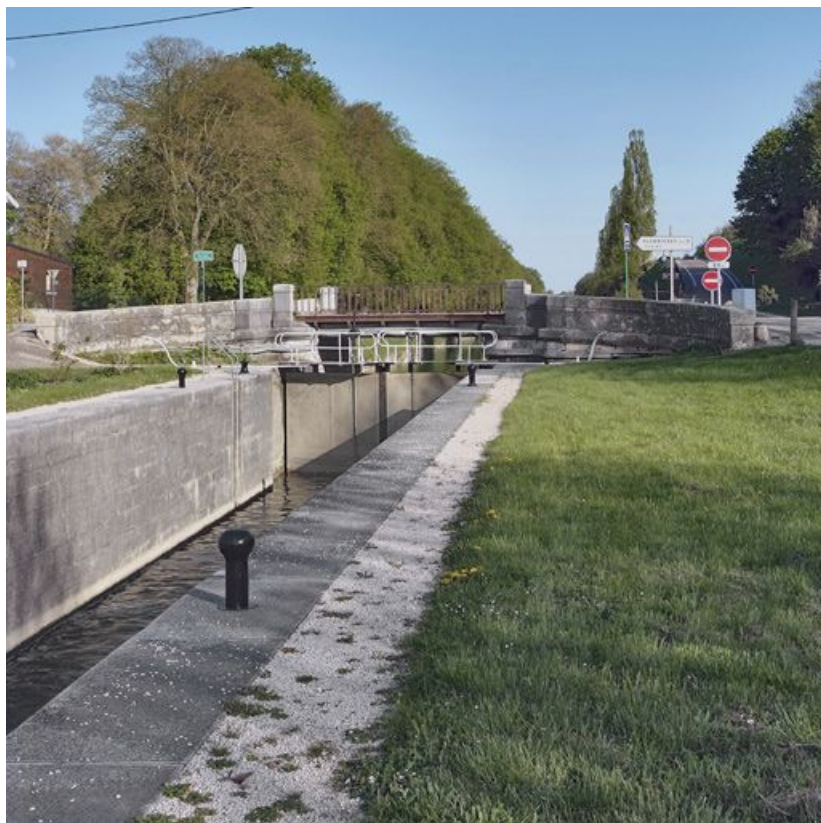
N° de l'illustration : 20112100025NUC2A

**Vue d'ensemble du pont, depuis le sas de l'écluse.**

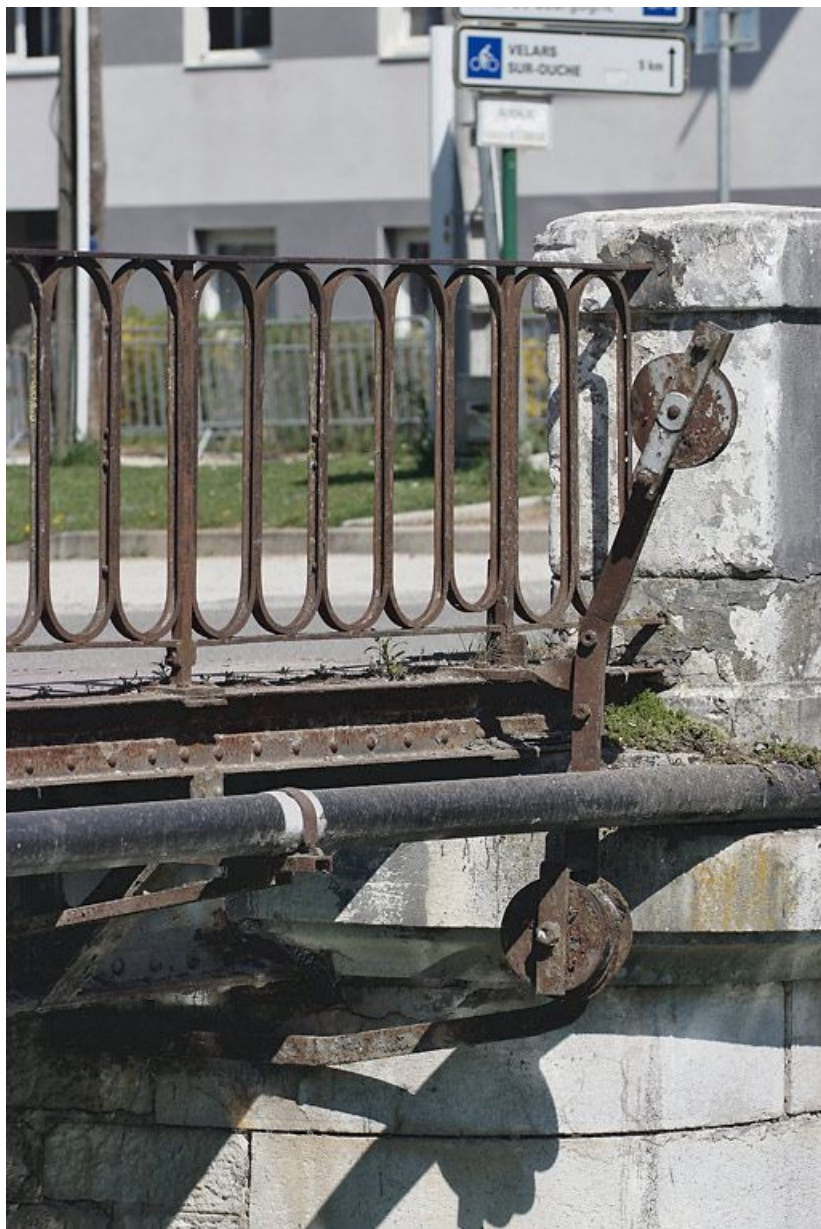
N° de l'illustration : 20112100035NUC2A

**Détail du garde-corps et de la poulie.**

Culées en pierre. Tablier métallique avec voûtes en brique. Parapets en métal au niveau du pont, en pierre pour les rampes. Un système de poulie en métal, encore visible en face amont du pont, en haut à gauche servait de treuil pour le halage.

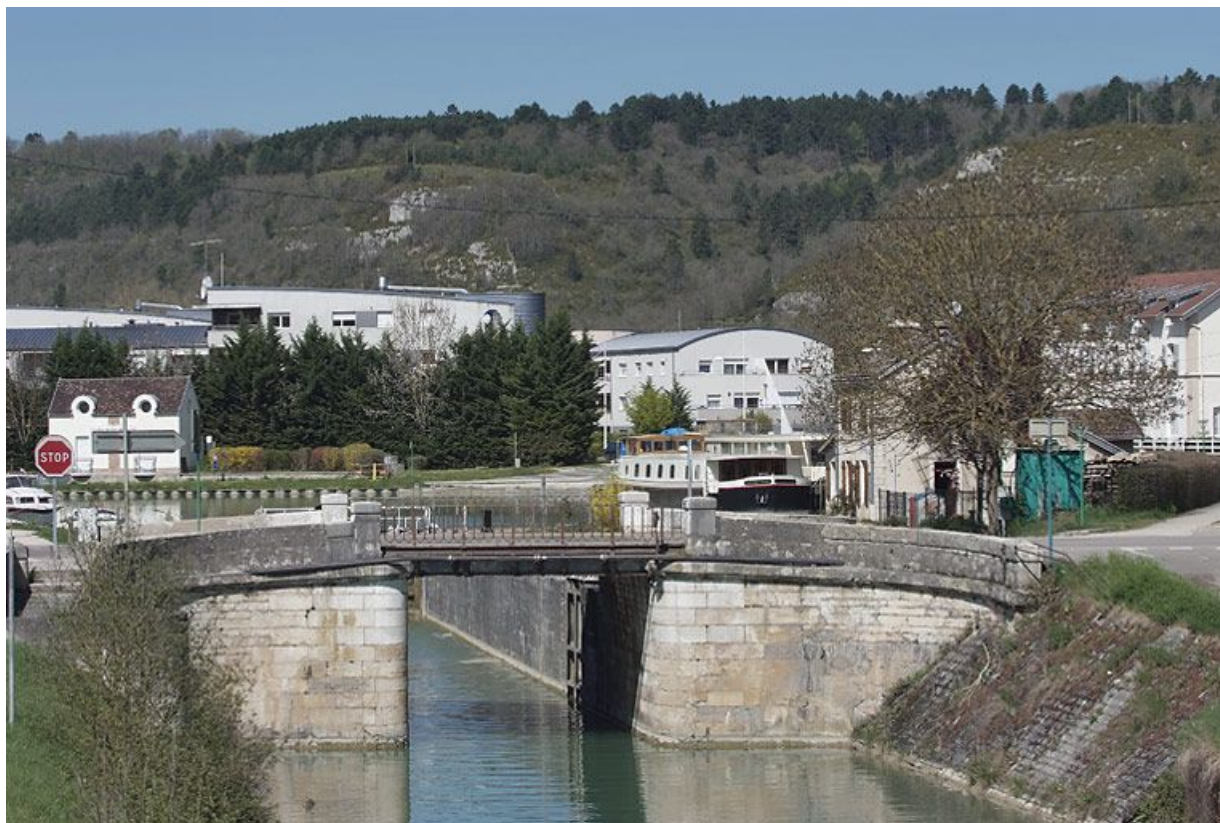
N° de l'illustration : 20112100031NUC2A

**Pont vu d'ensemble d'aval, avec port de Plombières en fond.**
