PONT ROUTIER SUR L'ÉCLUSE 55 DU VERSANT SAÔNE (CANAL DE BOURGOGNE)

Dijon

Dossier IA21003797 réalisé en 2008 revu en 2011

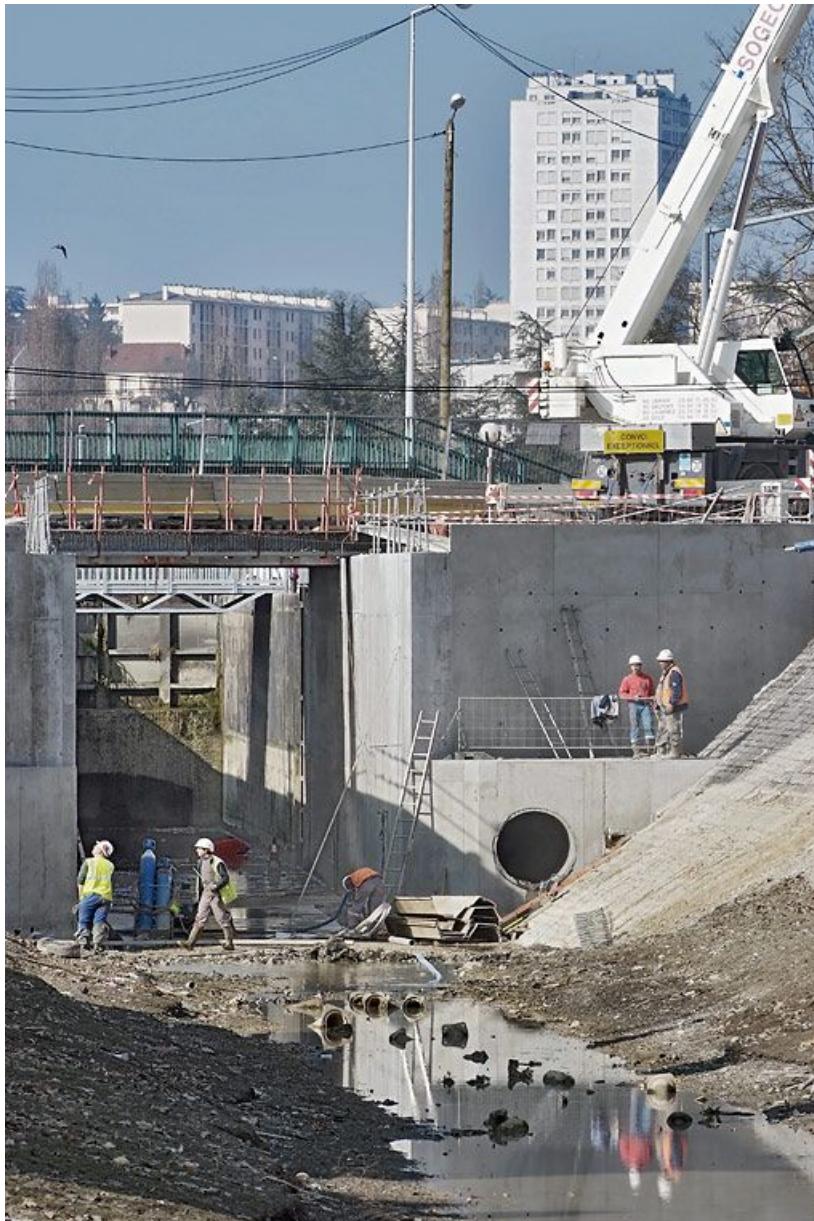
N° de l'illustration : 20112102835NUC2A

Le bief 56 est vide pour refaire le pont. On voit nettement à droite la sortie ronde de l'aqueduc qui aide au fonctionnement du sas.
21, Dijon, lieudit : Port du canal

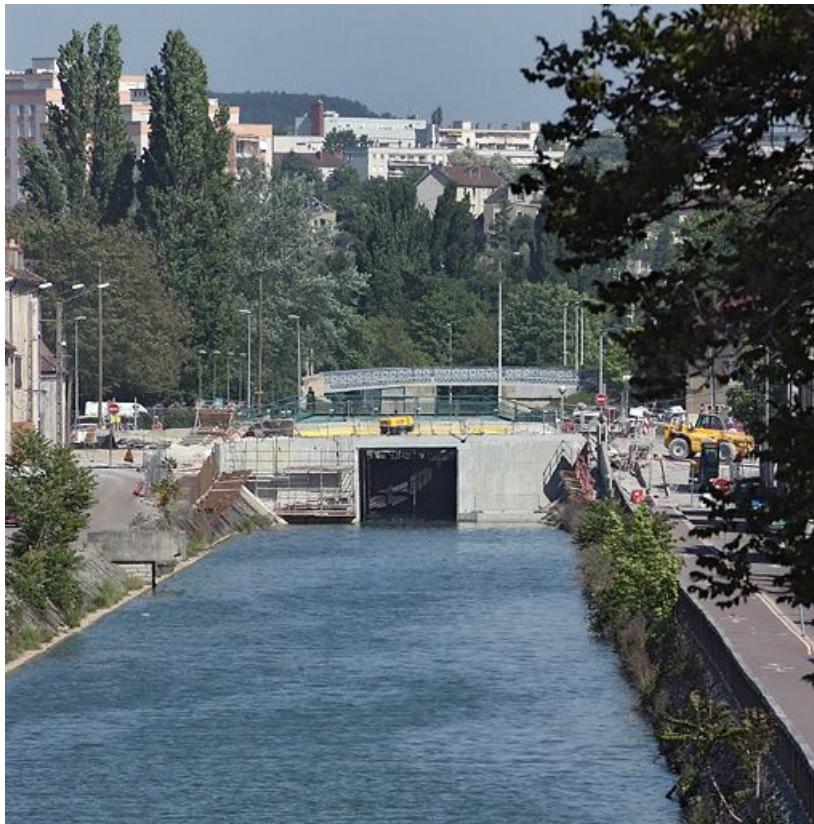
N° de l'illustration : 20112102836NUC2A

Vue d'ensemble du pont pendant sa réfection.
