PONT ROUTIER SUR L'ÉCLUSE 56 DU VERSANT SAÔNE (CANAL DE BOURGOGNE)

Bourgogne-Franche-Comté, Côte-d'Or
Longvic
bief 56 du versant Saône

Dossier IA21003802 réalisé en 2008 revu en 2011

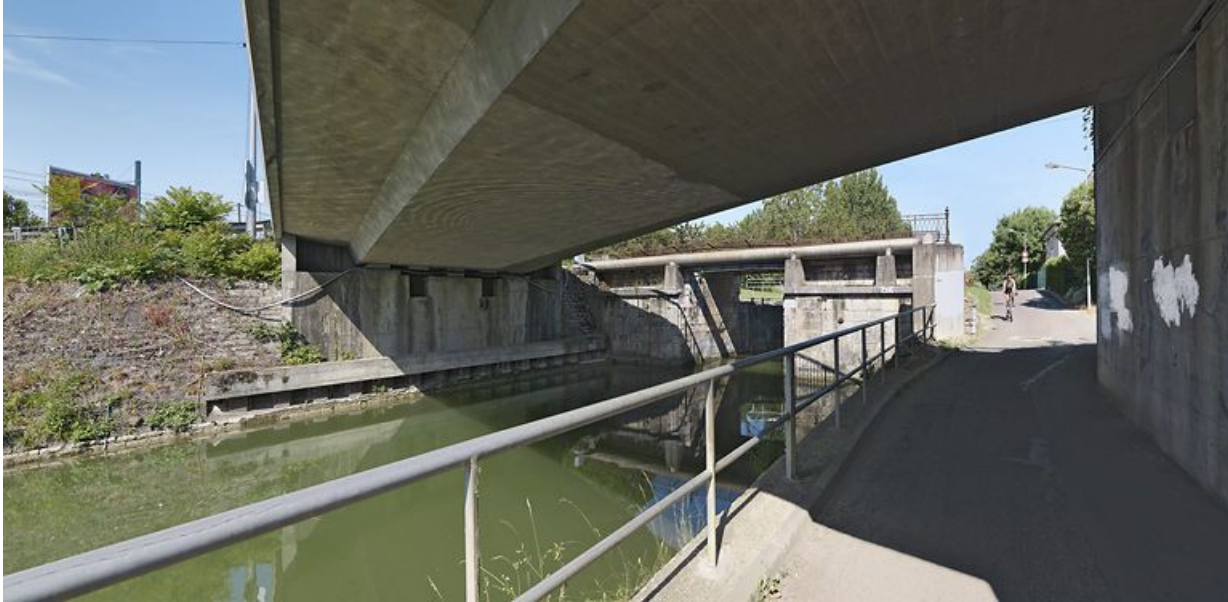
N° de l'illustration : 20112102830NUC4A

Pont routier moderne au premier plan, au second : l'ancien pont désaffecté.
