PONT ROUTIER ISOLÉ; PONT DE POTANGEY (CANAL DE BOURGOGNE)

Bourgogne-Franche-Comté, Côte-d'Or Aiserey bief 71 du versant Saône

Dossier IA21003836 réalisé en 2008 revu en 2011

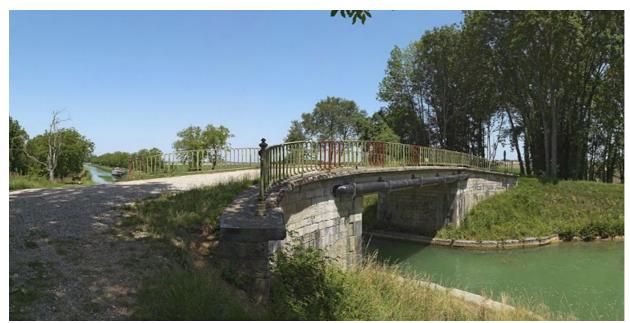
21, Aiserey, lieudit : bief 71 du versant SaôneN° de l'illustration : 20112103228NUC4A

Vue d'ensemble.

Culées en pierre. Tablier et trottoirs en béton. Parapets en métal au niveau du pont et des rampes.

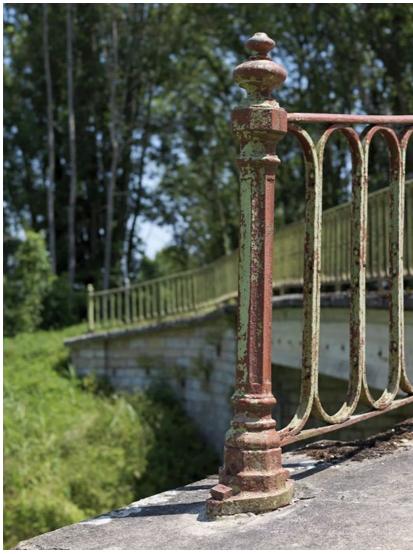
N° de l'illustration : 20112103236NUC4A

Détail du garde-corps en métal.

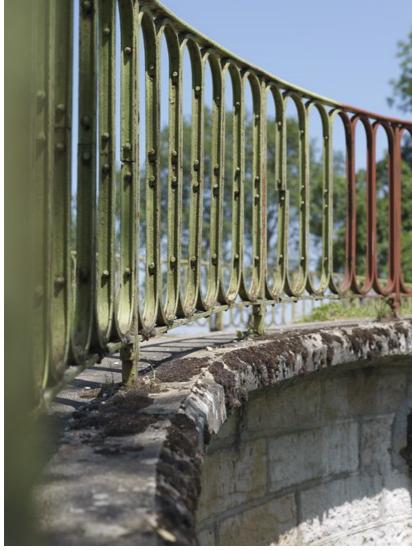
21, Aiserey, lieudit : bief 71 du versant Saône N° de l'illustration : 20112103233NUC4A

Détail du garde-corps en métal et de la maçonnerie.

Murs: calcaire, béton, moellon, pierre de taille
