## DÉVERSOIR DE FOND ; DÉVERSOIR DE SUPERFICIE (CANAL DE BOURGOGNE)

Bourgogne-Franche-Comté, Côte-d'Or  
Crugéy  
bief 19 du versant Saône

Dossier IA21004525 réalisé en 2011

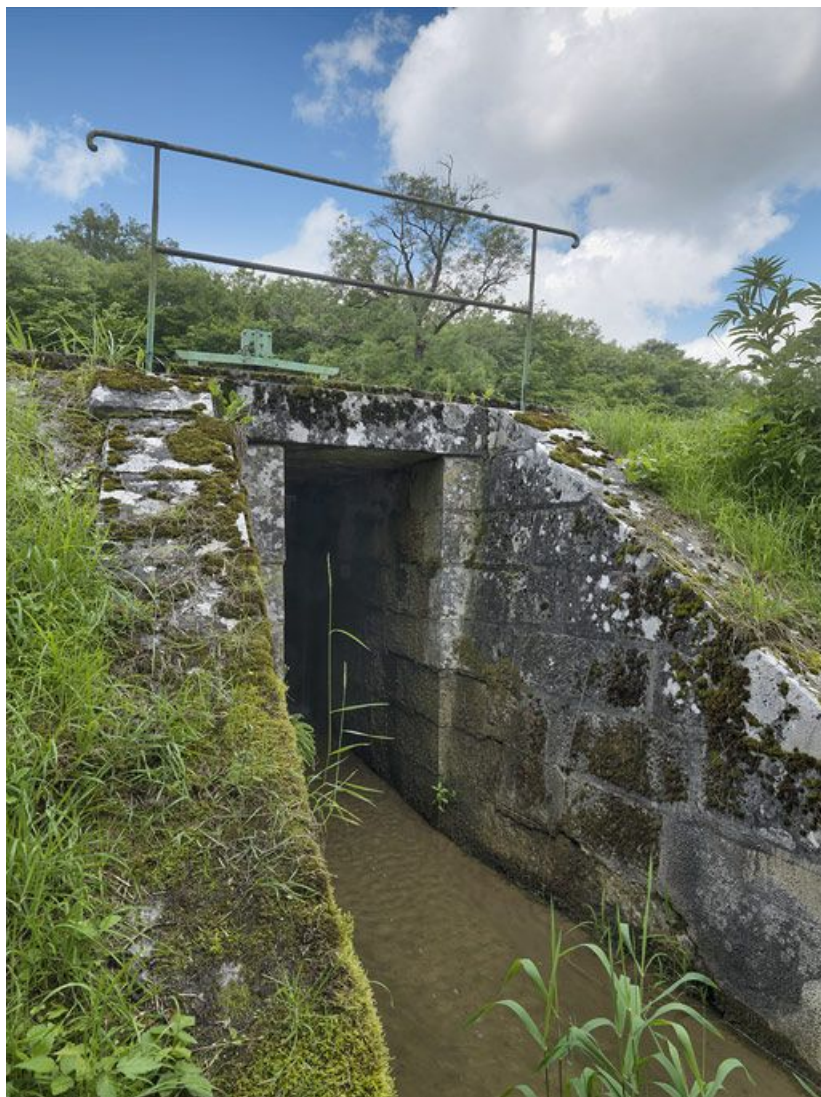
N° de l'illustration : 20122102307NUC4A

**Déversoir rive gauche : sortie du déversoir.**

Sur la rive gauche du canal, en amont du site d'écluse 19 du versant Saône, présence d'un déversoir de fond et de superficie. Vanne et garde-corps en métal au niveau du chemin de halage. Une rigole en maçonnerie évacue les eaux vers la Vandenesse (rivière) voisine.

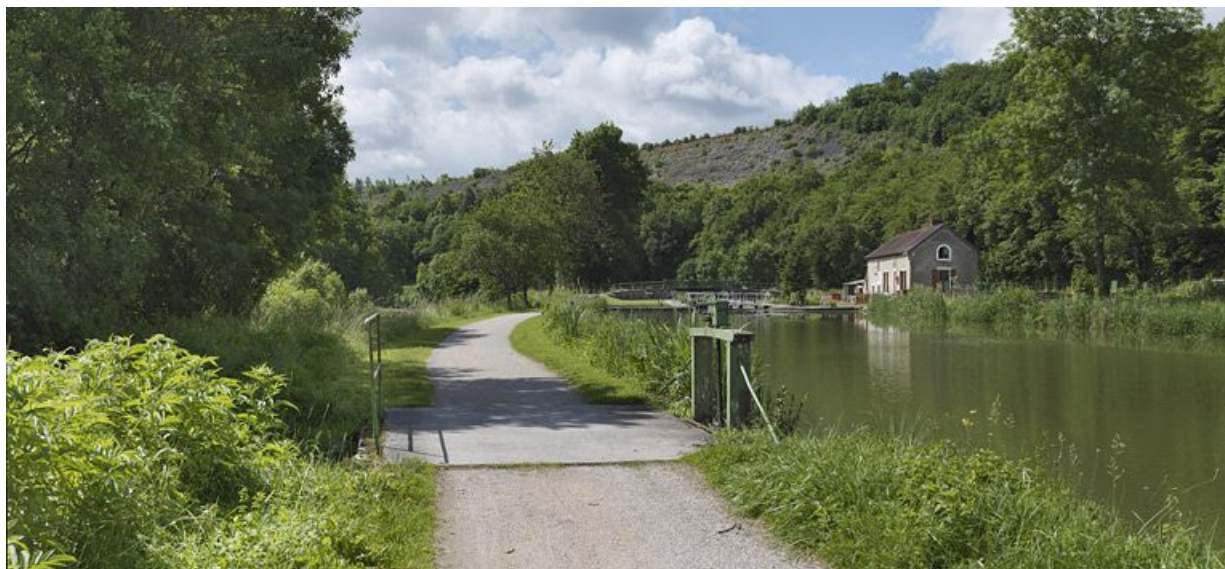
N° de l'illustration : 20122102300NUC4A

**Déversoir rive gauche, à l'arrière-plan, le site d'écluse 19.**
