OUVRAGE LIÉ À L'ALIMENTATION EN EAU (CANAL DE BOURGOGNE)

Bourgogne-Franche-Comté, Côte-d'Or
Vandenesse-en-Auxois
bief 09 du versant Saône

Dossier IA21004553 réalisé en 2011

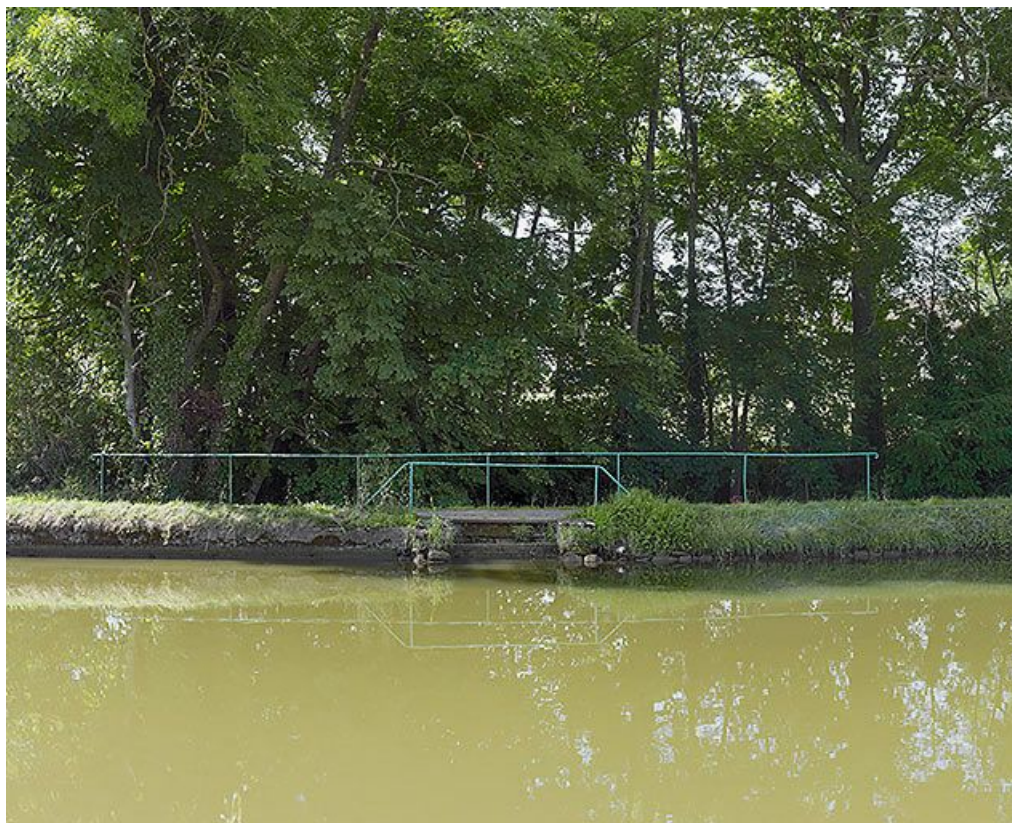
N° de l'illustration : 20122102057NUC4A

Vue du garde-corps de l'entrée de la Vandenesse sous le canal rive droite.

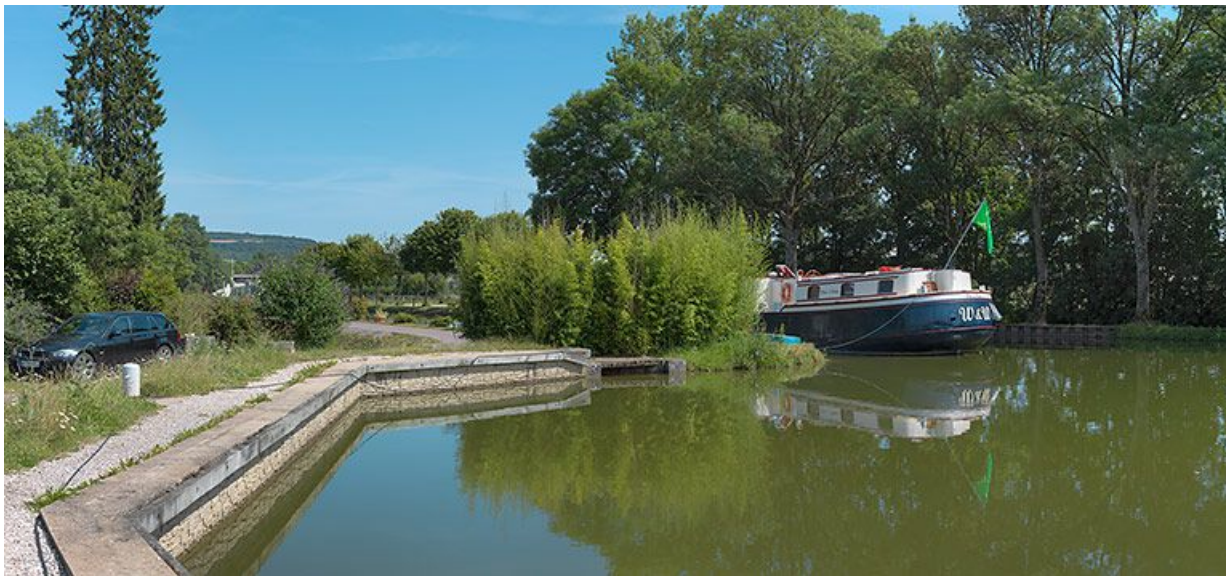
N° de l'illustration : 20122102058NUC4AQ

Déversoir du port rive gauche.
