## OUVRAGE LIÉ À L'ALIMENTATION EN EAU (CANAL DE BOURGOGNE)

Bourgogne-Franche-Comté, Côte-d'Or  
Vandenesse-en-Auxois  
bief 09 du versant Saône

Dossier IA21004553 réalisé en 2011

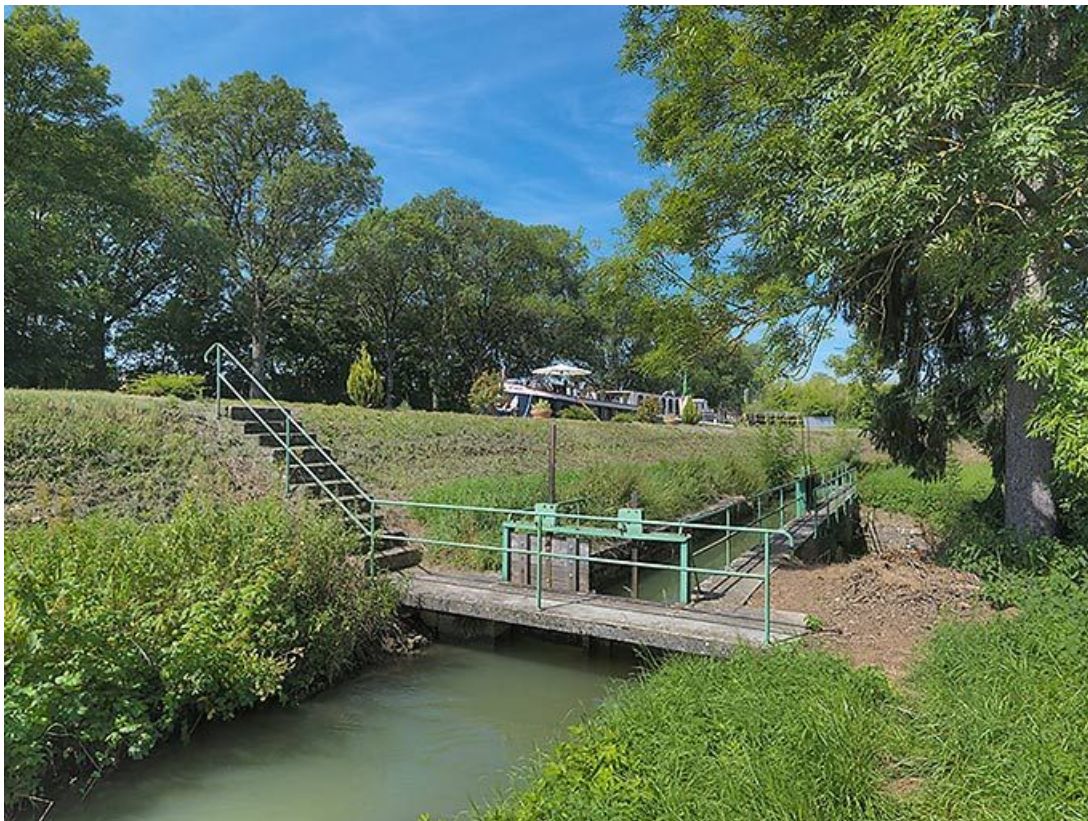
N° de l'illustration : 20122102074NUC4A

**La rigole avec les vannes de régulation. A gauche, le talus du canal.**
