# **OUVRAGE LIÉ À L'ALIMENTATION EN EAU (CANAL DE BOURGOGNE)**

Bourgogne-Franche-Comté, Côte-d'Or Vandenesse-en-Auxois bief 09 du versant Saône

Dossier IA21004553 réalisé en 2011

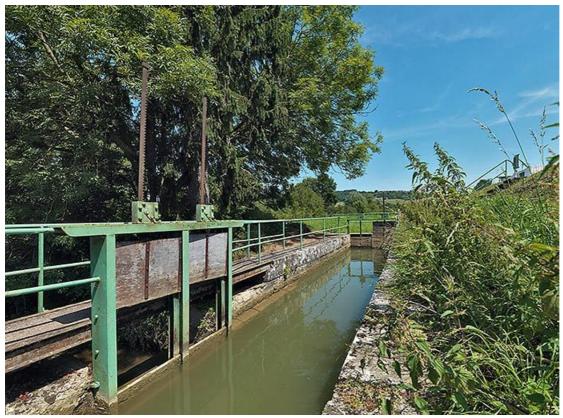
N° de l'illustration : 20122102078NUC4A

Vannes de régulation sur la rigole. 21, Vandenesse-en-Auxois, lieudit : Panthier

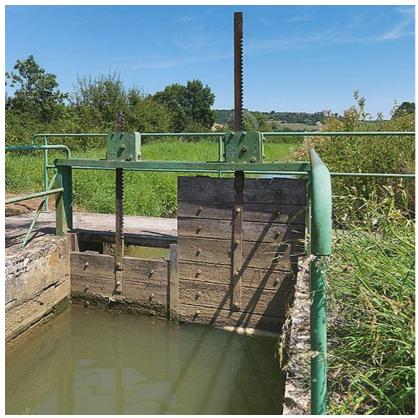
N° de l'illustration : 20122102085NUC4A

Vannes de régulation sur la rigole. 21, Vandenesse-en-Auxois, lieudit : Panthier

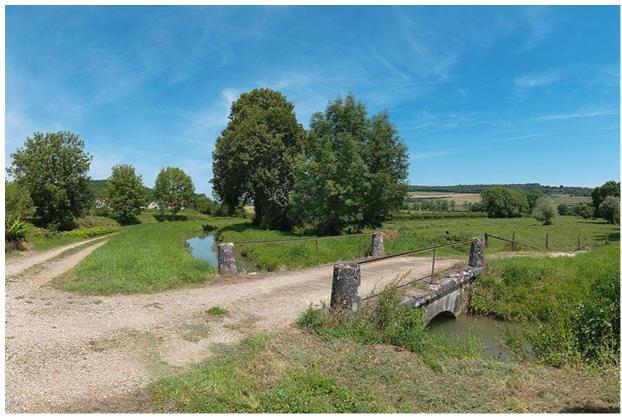
N° de l'illustration : 20122102088NUC4AQ

Pont sur la rigole en amont de son arrivée vers le canal.

Le système hydraulique complexe qui entoure le bassin de Vandenesse est indiqué sur le plan du linéaire du canal (Archives départementales de la Côte-d'Or), dressé dans les années 1860, tout comme est déjà présent le pont sur la rigole rive gauche.

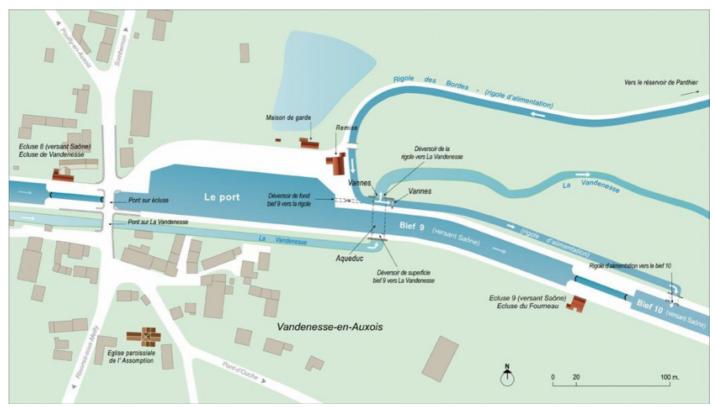
N° de l'illustration : 20132100099NUDA

#### Plan schématique du port et du réseau hydraulique.

Ce système hydraulique met en relation le canal avec d'une part la Vandenesse, qui longe la rive droite et qui passe sous le canal, et une rigole sur la rive gauche. La rigole en provenance du réservoir de Panthier assure une alimentation en eau (IA21004584), tandis que deux déversoirs permettent d'en vider le trop-plein. Ce dernier est évacué dans la Vandenesse passant sous le canal au moyen d'un aqueduc.

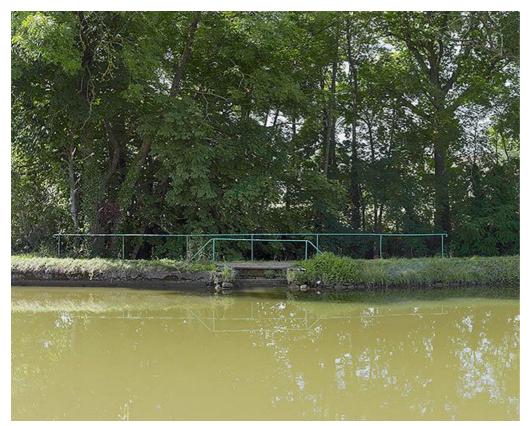
N° de l'illustration : 20122102057NUC4A

Vue du garde-corps de l'entrée de la Vandenesse sous le canal rive droite.

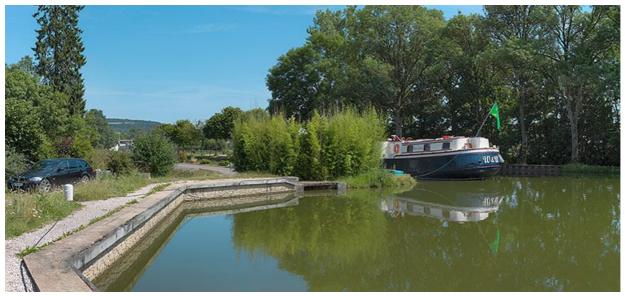
N° de l'illustration : 20122102058NUC4AQ

Déversoir du port rive gauche.

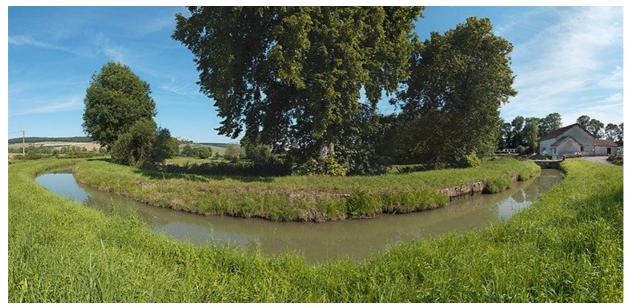
N° de l'illustration : 20122102086NUC4AQ

Vue de la rigole à son arrivée vers le canal. 21, Vandenesse-en-Auxois, lieudit : Panthier

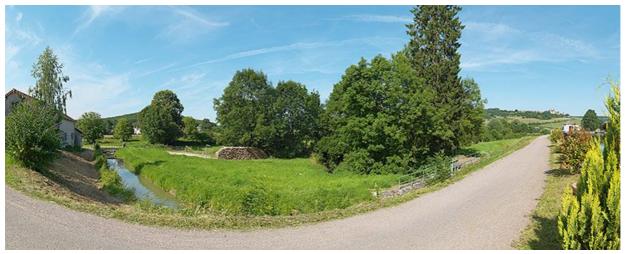
N° de l'illustration : 20122102060NUC4AQ

Vue d'ensemble de la rigole d'alimentation du réservoir de Panthier rive gauche. Vannes de régulation de la rigole. En arrière-plan, château de Châteauneuf.

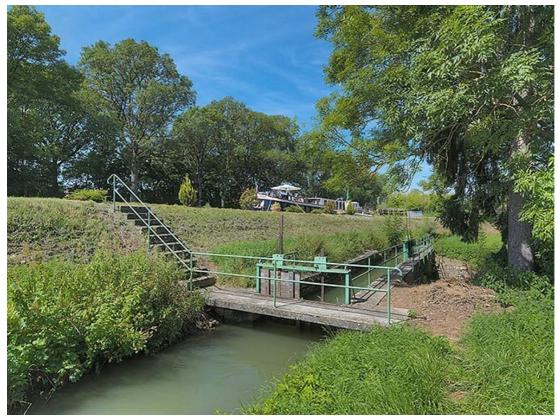
N° de l'illustration : 20122102074NUC4A

La rigole avec les vannes de régulation. A gauche, le talus du canal.
