OUVRAGE LIÉ À L'ALIMENTATION EN EAU (CANAL DE BOURGOGNE)

Bourgogne-Franche-Comté, Côte-d'Or
Vandenesse-en-Auxois
bief 09 du versant Saône

Dossier IA21004553 réalisé en 2011

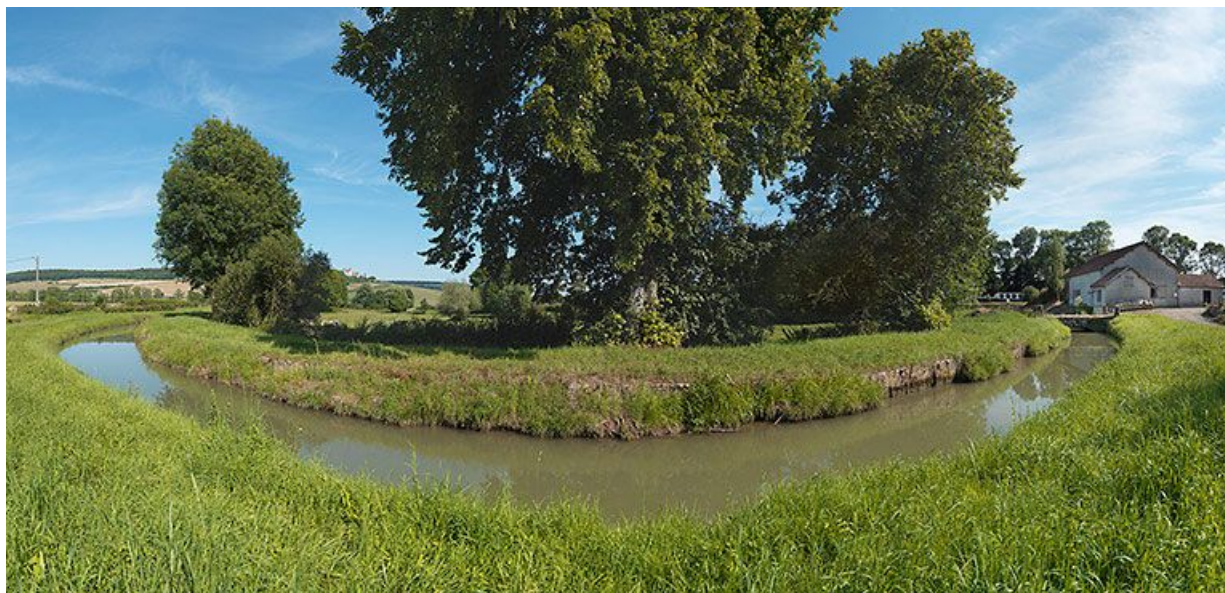
N° de l'illustration : 20122102086NUC4AQ

Vue de la rigole à son arrivée vers le canal.
