OUVRAGE LIÉ À L'ALIMENTATION EN EAU (CANAL DE BOURGOGNE)

Bourgogne-Franche-Comté, Côte-d'Or
Vandenesse-en-Auxois
bief 09 du versant Saône

Dossier IA21004553 réalisé en 2011

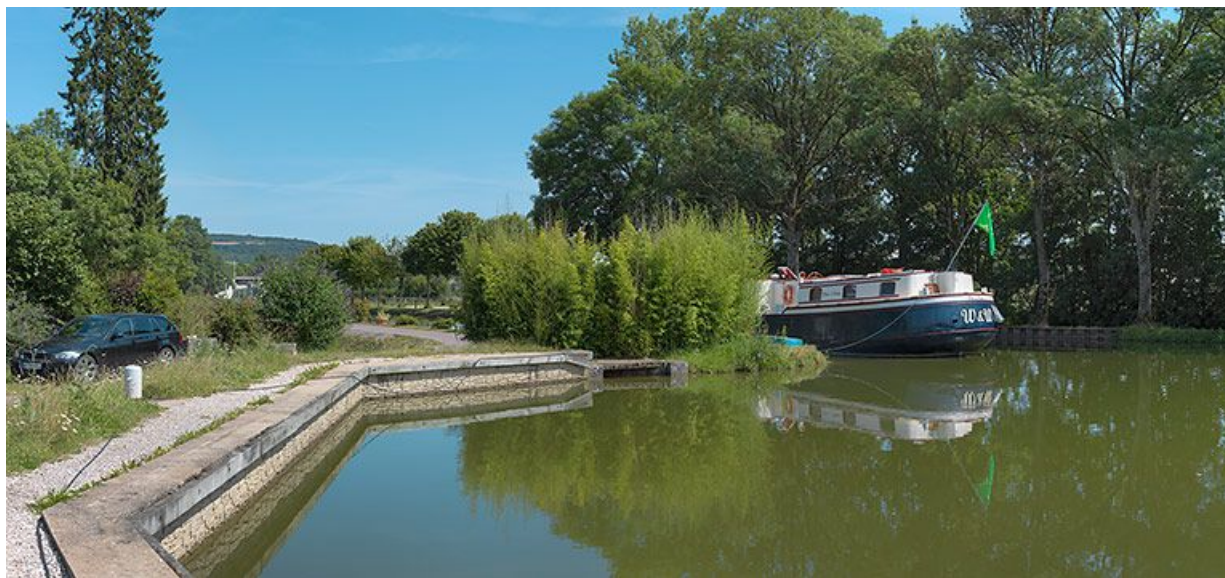
N° de l'illustration : 20122102058NUC4AQ

Déversoir du port rive gauche.

Ce système hydraulique met en relation le canal avec d'une part la Vandenesse, qui longe la rive droite et qui passe sous le canal, et une rigole sur la rive gauche. La rigole en provenance du réservoir de Panthier assure une alimentation en eau (IA21004584), tandis que deux déversoirs permettent d'en vider le trop-plein. Ce dernier est évacué dans la Vandenesse passant sous le canal au moyen d'un aqueduc.
