DÉVERSOIR DE SUPERFICIE (CANAL DE BOURGOGNE)

Bourgogne-Franche-Comté, Côte-d'Or
Crugéy
bief 18 du versant Saône

Dossier IA21004558 réalisé en 2011

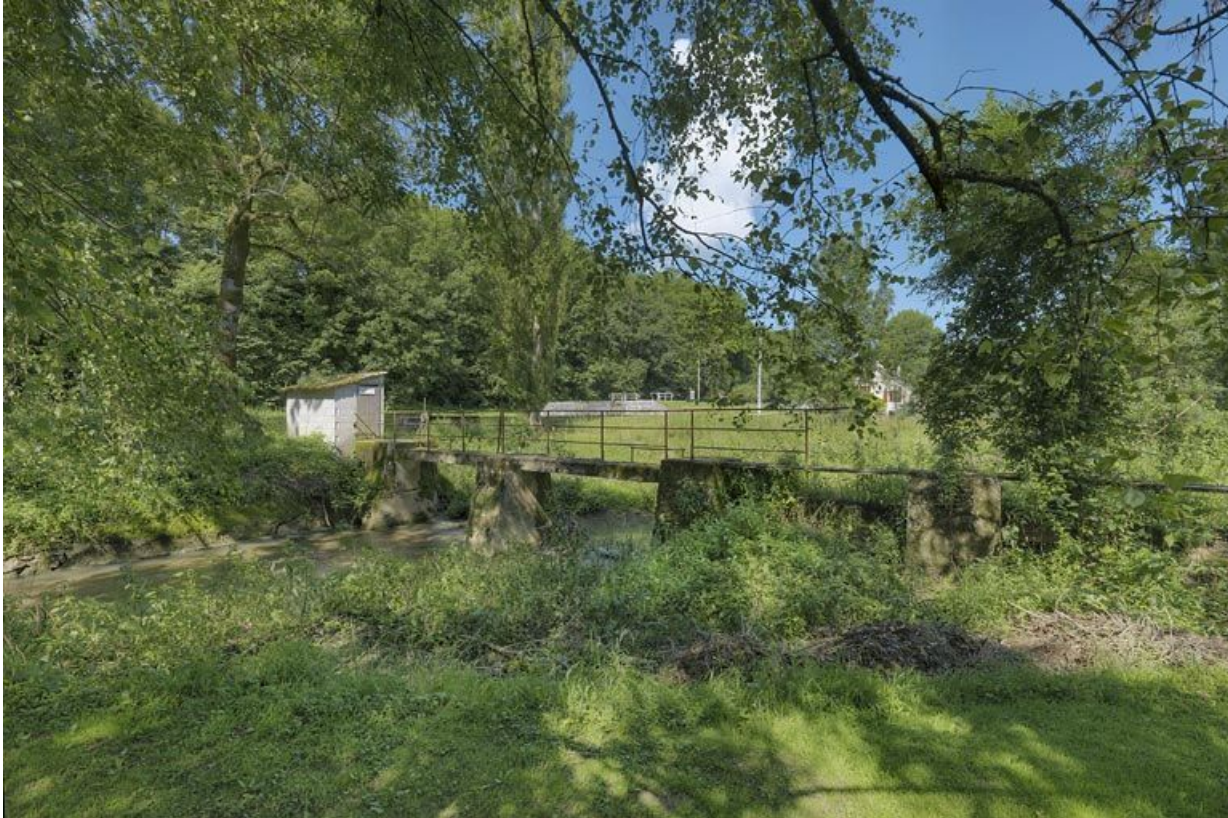
N° de l'illustration : 20122102289NUC4A

Une passerelle enjambant la Vandenesse, dans le prolongement du déversoir de superficie, dans le hameau lié à la cimenterie de Crugéy.

Sur la rive gauche du canal, en aval de l'écluse 17, ce déversoir de superficie, à une vanne, débouche dans la Vandenesse par une rigole, dont le débit était régulé par un barrage abandonné. Une passerelle en métal enjambe la rigole.
