## ÉGLISE PAROISSIALE SAINT-PIERRE

Bourgogne-Franche-Comté, Côte-d'Or  
Pommard

Dossier IA21004603 réalisé en 2011

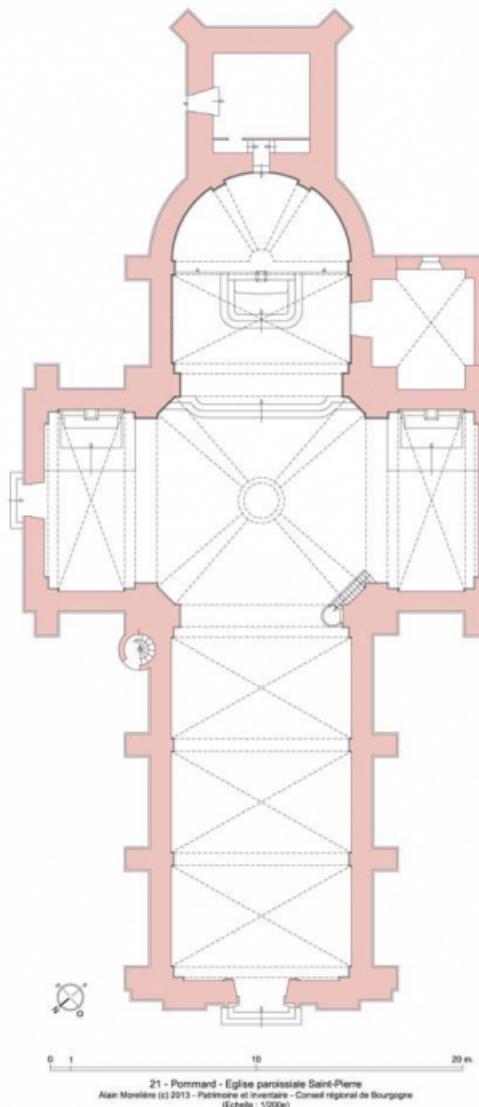
**Plan schématique de l'église.**

Edifice construit en moellon enduit, exceptés la façade et le niveau de la chambre des cloches en pierre de taille. L'église se compose d'une nef à trois travées, d'un transept et d'un chœur prolongé par une abside semi-circulaire ; la sacristie est dans l'angle formé par le bras droit du transept et le chœur. La nef, les bras du transept et la travée du chœur sont couverts de voûtes d'arêtes à doubleaux reposant sur un entablement que supportent des pilastres ; la croisée du transept est couverte d'une voûte d'arêtes à huit quartiers en alternance grands et petits ; l'abside est voûtée d'un cul-de-four à doubleaux rayonnants. Les fenêtres des bras du transept sont en arc segmentaire, les autres en plein-cintre et les portes rectangulaires. La façade, ornée d'une table saillante, est couronnée d'un fronton. L'édifice est épaulé par des contreforts à chaperon en pierre de taille.

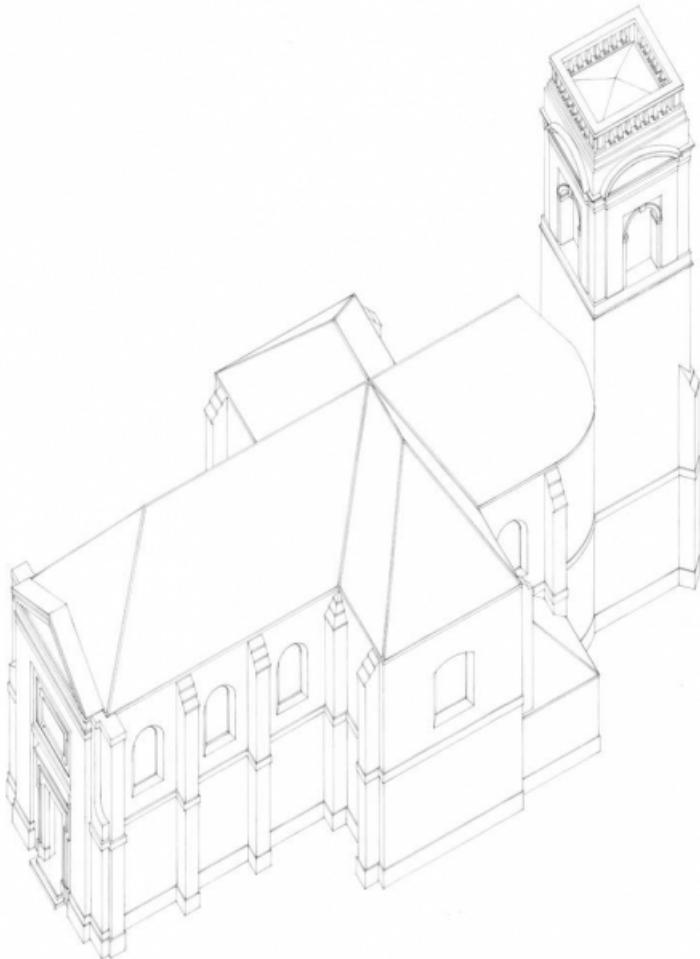
**Vue axonométrique.**

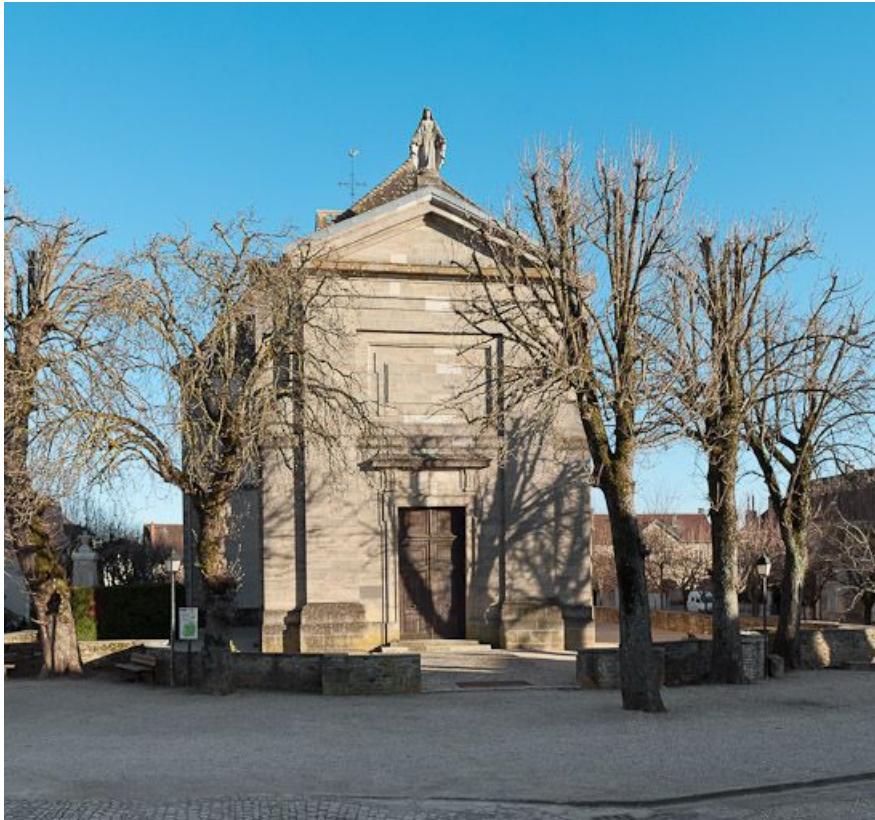
**Façade.**

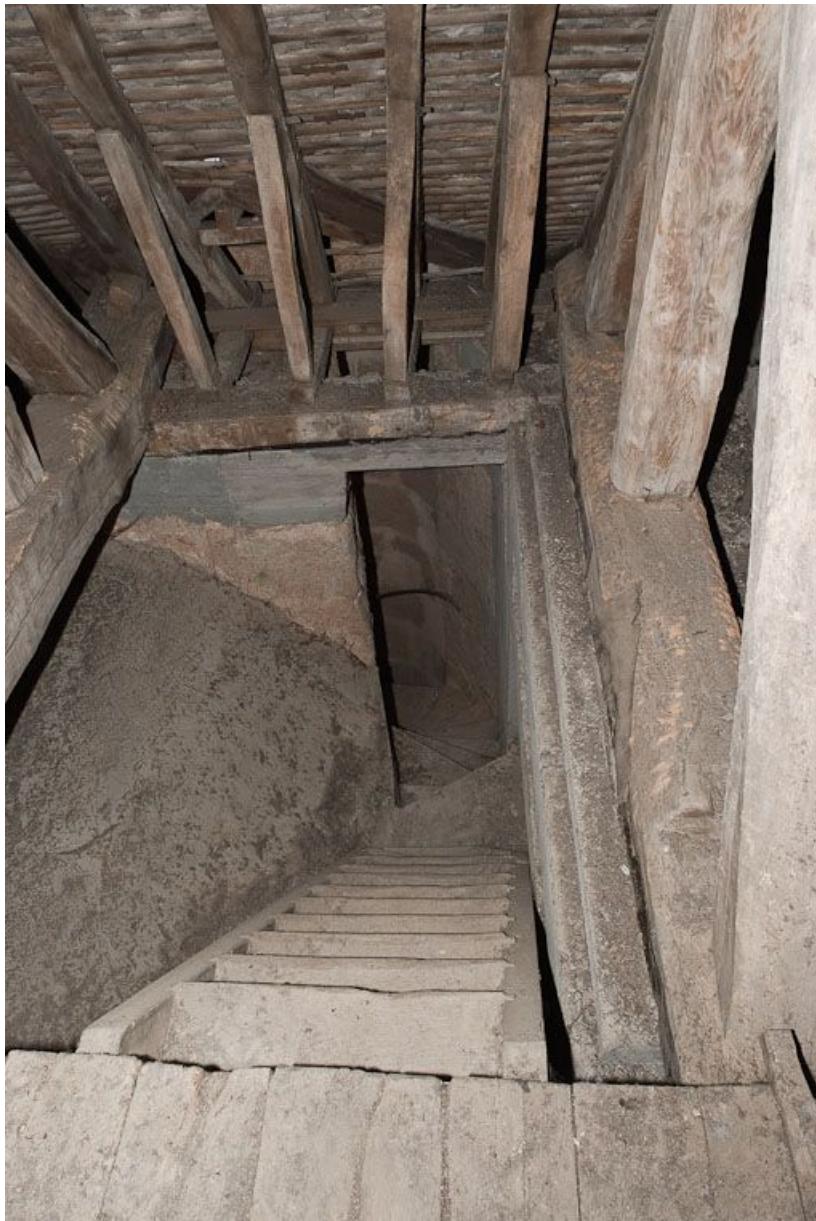
**Echelle de meunier menant au comble.**

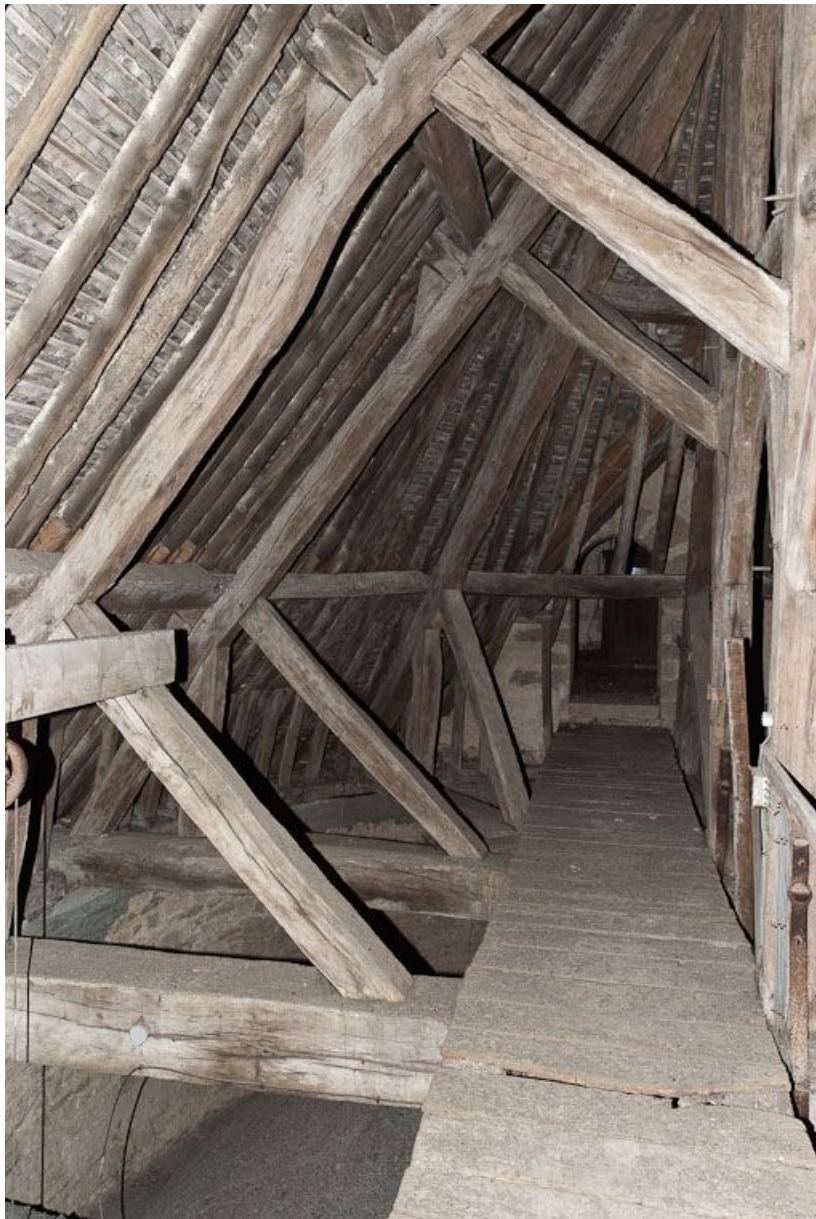
**Charpente du chœur.**

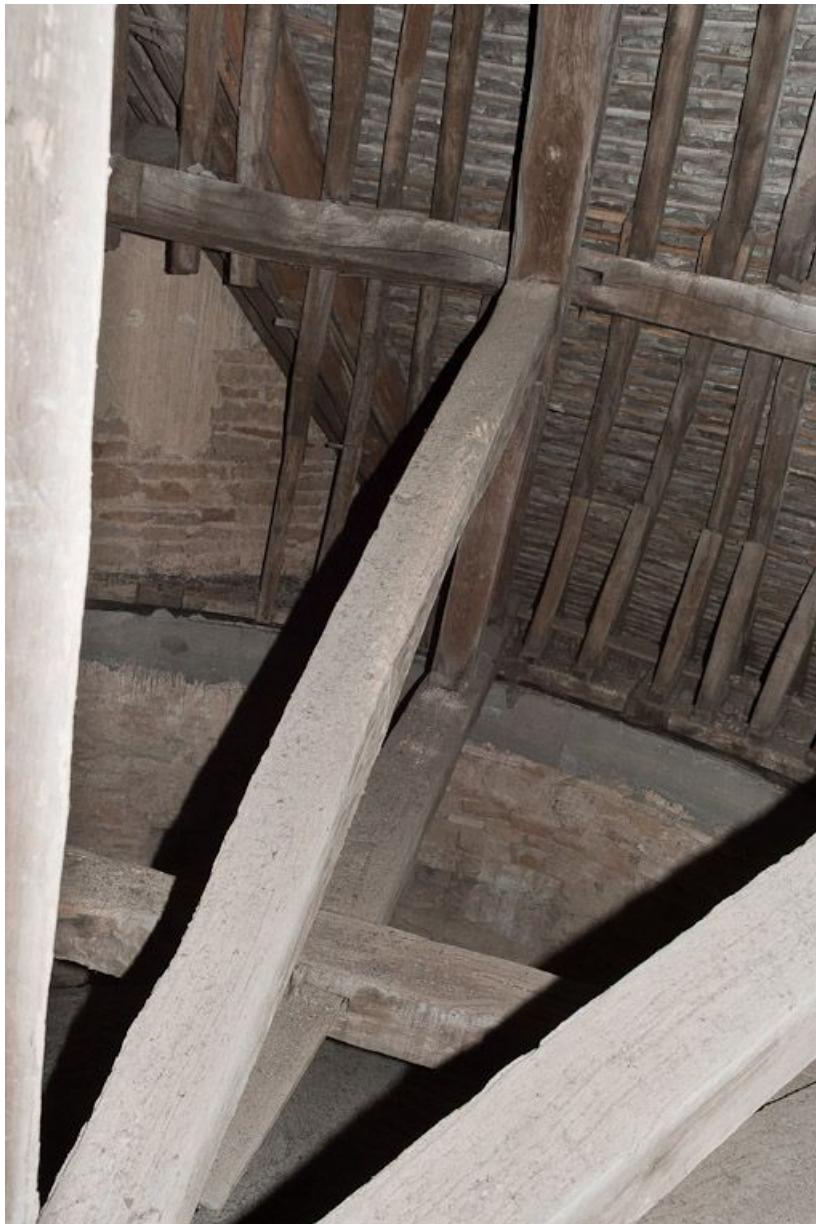
**Charpente de l'abside, partie gauche.**

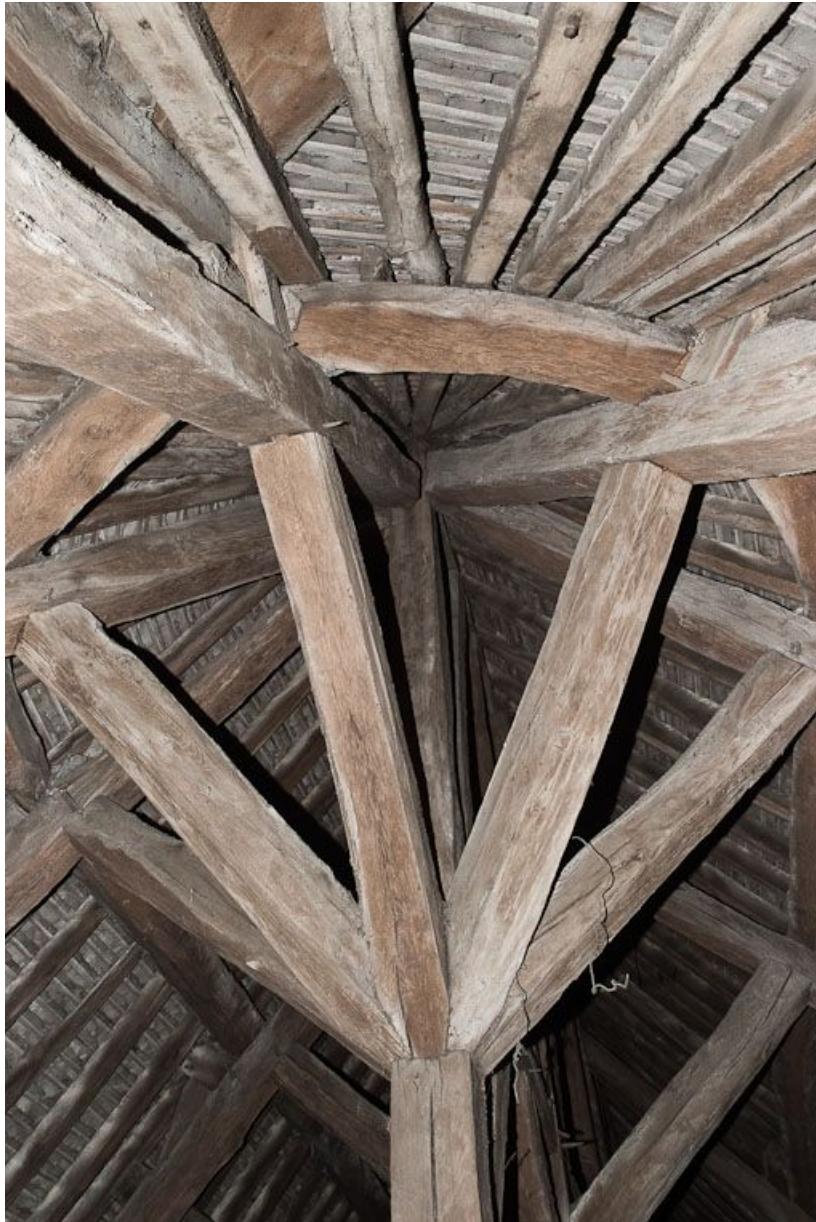
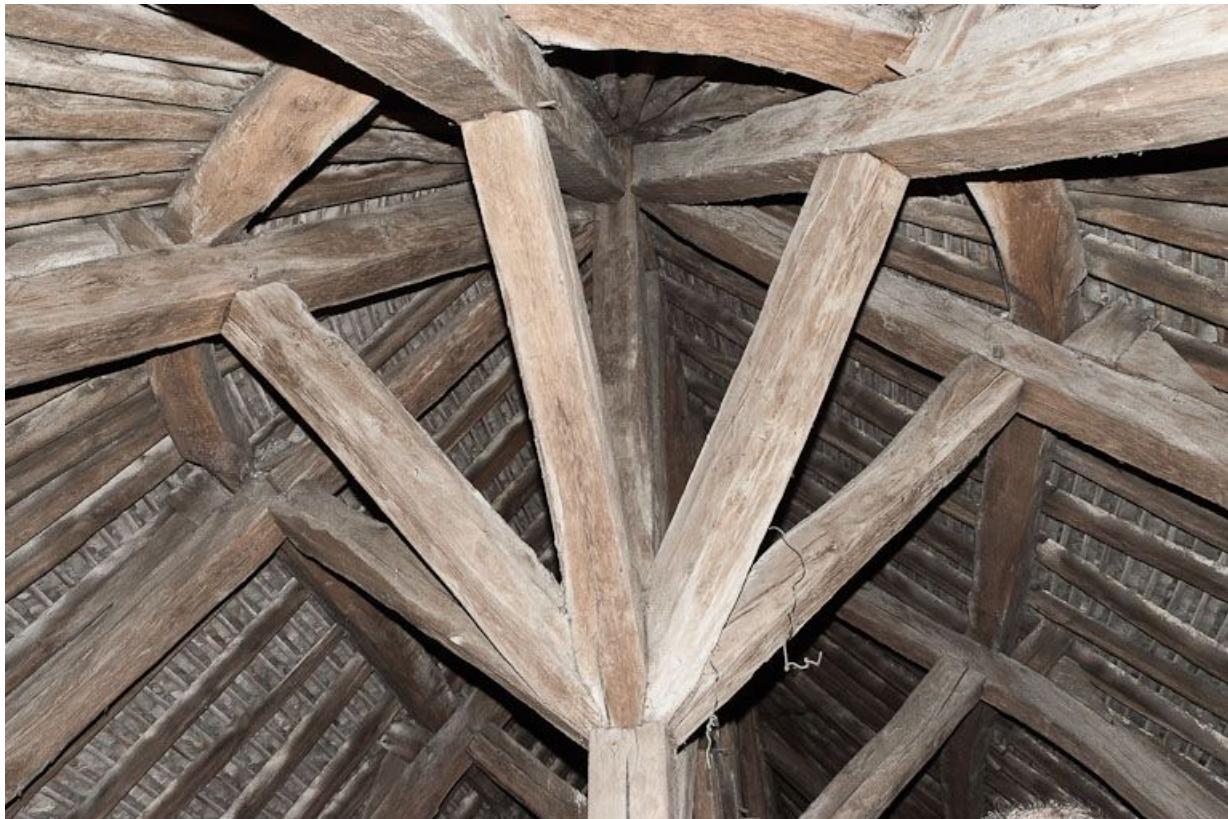
**Charpente de croupe de l'abside.**

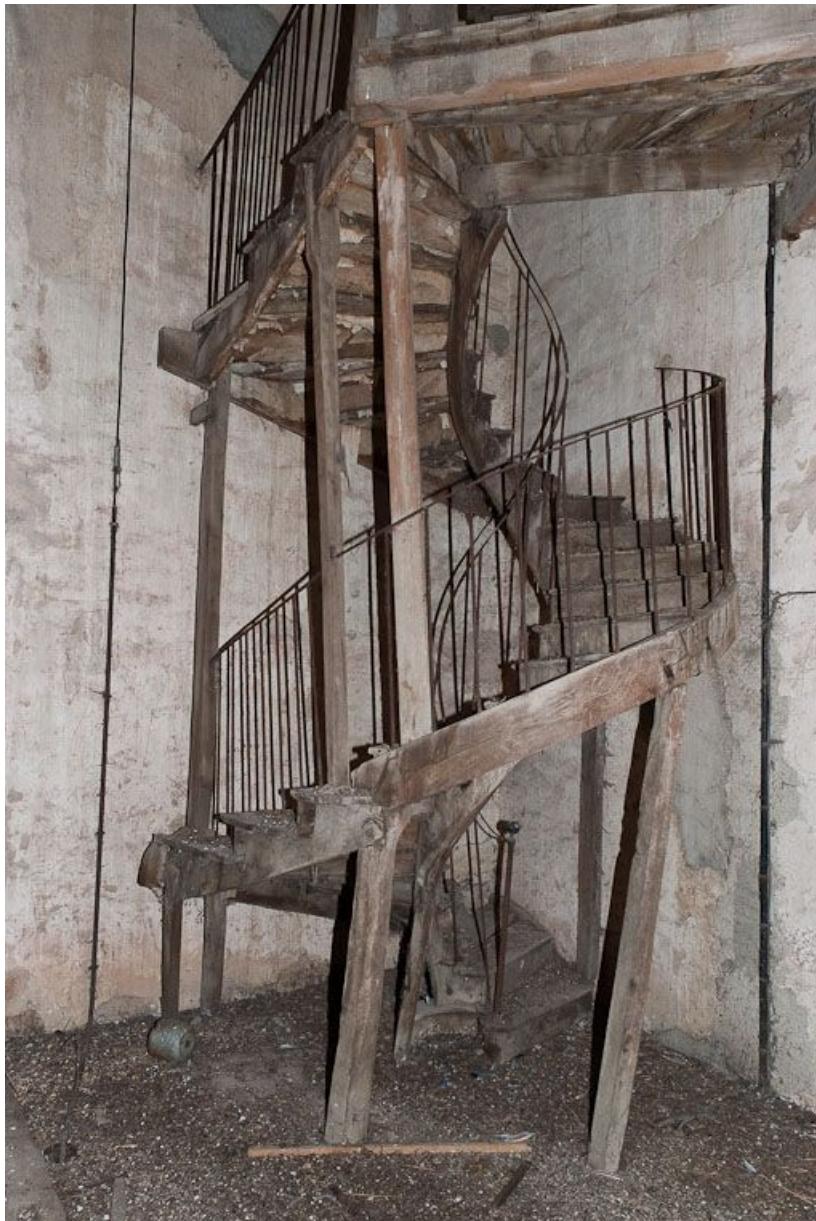
**Clocher : escalier tournant menant au beffroi.**

**Escaliers** : escalier demi-hors-œuvre, escalier en vis, en maçonnerie; escalier intérieur, escalier en vis avec jour, en charpente

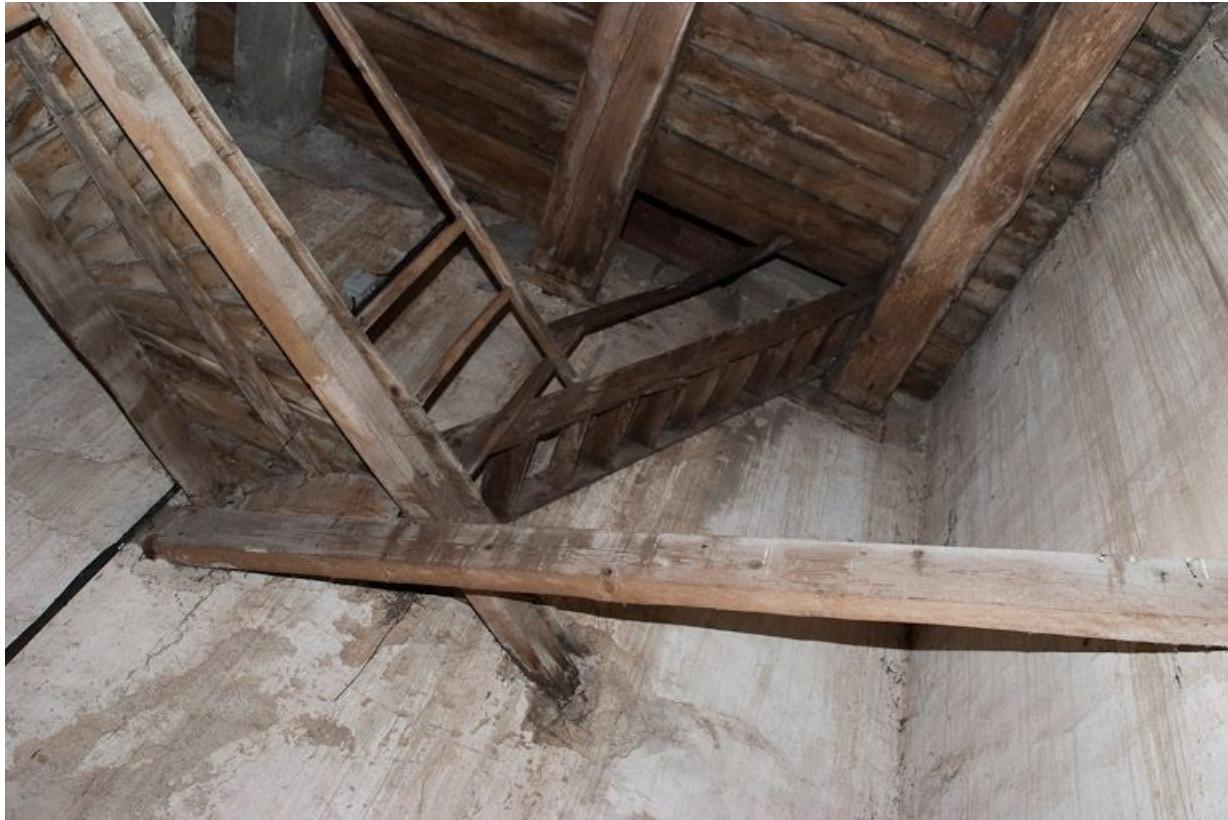
**Clocher : passage et escalier menant à la chambre des cloches.**
