# ÉGLISE PAROISSIALE SAINT-GERMAIN D'AUXERRE

Bourgogne-Franche-Comté, Côte-d'Or Pernand-Vergelesses rue Jacques-Copeau, rue du Paulant

Dossier IA21004656 réalisé en 2010 revu en 2017

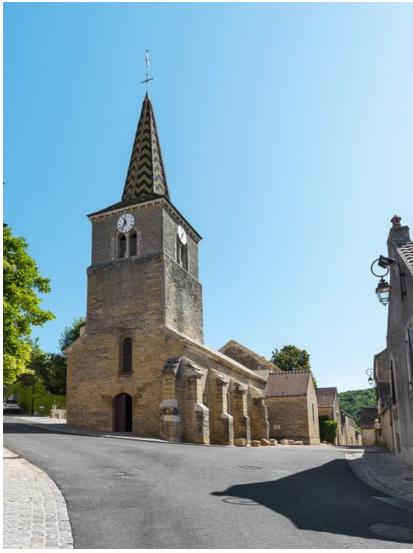
Vue d'ensemble, façade et élévation sud-ouest. 21, Pernand-Vergelesses rue Jacques-Copeau

Situé au centre du village, l'édifice, orienté et de plan en croix latine, est précédé d'une tour-clocher à trois niveaux et surmonté d'une flèche couverte en tuiles plates plombifères. Le premier niveau est percé de deux baies, dont la porte qui accède à la nef ; le deuxième niveau, aveugle, contient le mécanisme de l'horloge ; le troisième niveau, percé de quatre baies géminées, abrite la chambre des cloches. Au nord de la tour-clocher s'élève une tourelle ; couverte d'un toit à croupe ronde de tuiles plates, elle abrite un escalier à vis en pierre de taille éclairé par des jours conduisant au deuxième étage. Une corniche à modillons court le long des murs de la nef et du clocher. L'élévation du chœur est supérieure à celle de la nef.

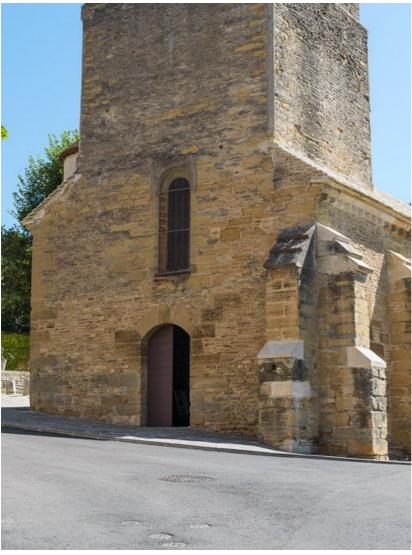
Façade.

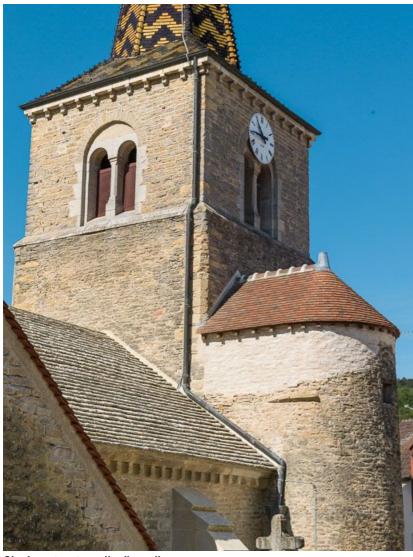
Clocher et sa tourelle d'escalier. 21, Pernand-Vergelesses rue Jacques-Copeau

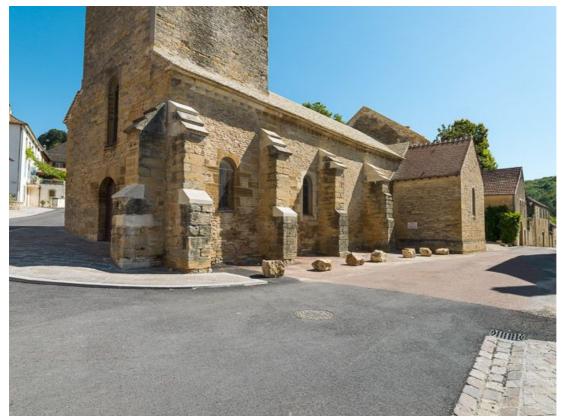
#### Elévation sud-ouest.

La nef, à deux pans, est couverte de pierre calcaire (laves). Elles est éclairée au sud par trois baies en plein-cintre fermées par des verrières et une porte à linteau sur coussinets qui ouvre sur la nef. Au nord, elle n'est éclairée que par une baie close par une verrière. L'édifice est épaulé par 13 contreforts à chaperon en lave. Il est flanqué de deux chapelles dont le toit à deux pans est couvert de tuiles plates. Le chœur à chevet plat comporte un oculus et une petite baie rectangulaire éclaire les combles.

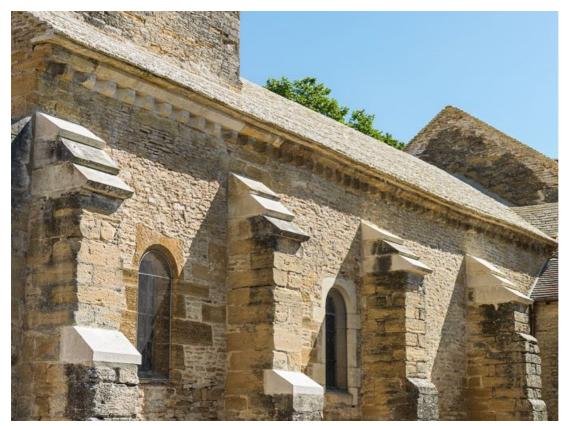
Elévation sud-ouest, détail des contreforts et de la corniche.

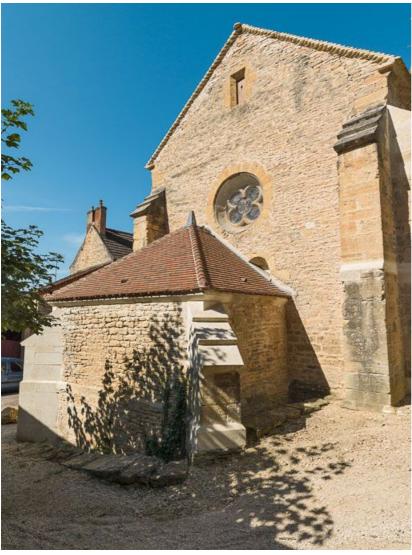
Chevet et sacristie.

La sacristie a été aménagée après 1855. Elle est couverte d'un toit à croupe polygonale à tuiles plates.

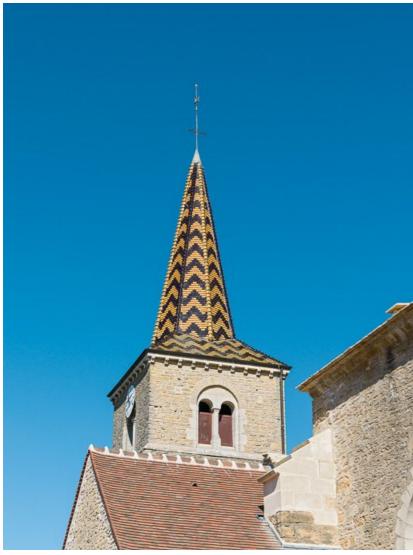
flèche du clocher.

Le clocher est modifié au 19è siècle : l'ajout d'une flèche, prévue en 1829, est ajournée , sans doute pour des difficultés financières, elle sera finalement construite en 1859. F. Goin en donne une description (devis du 12 février 1859- Archives départementales de la Côte-d'Or II O 479-7) : "Le clocher actuel de l'église de Pernand se compose d'une tour quarrée surmontée d'une toiture en lave portée sur deux pignons et percée à son sommet de quatre baies géminées. Le clocher ainsi que la majeure partie de l'église appartient à la dernière partie de l'époque romane [...] le revêtissement aurait lieu en tuiles vernies afin qu'il s'harmonise mieux avec le reste des constructions."

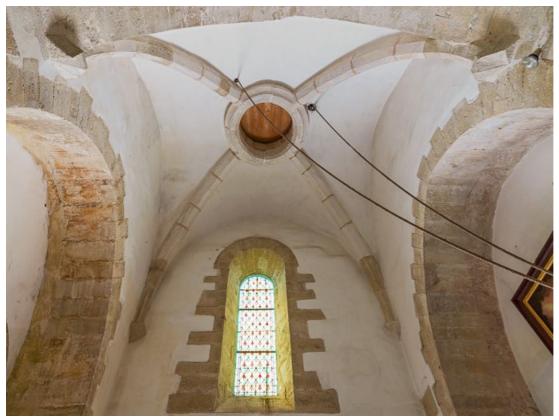
Voûte de la travée sous clocher.

L'édifice comprend une nef à un vaisseau de quatre travées, un transept et un chœur d'une travée et chevet plat. La nef est couverte d'une voûte en berceau brisé séparée par des arcs doubleaux reposant sur des pilastres. La moulure de ces pilastres court sur les murs de la nef et suit le tracé des baies. A noter que le premier doubleau repose sur des piliers massifs marquant

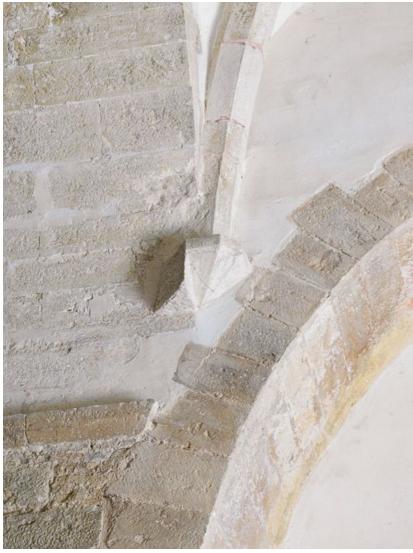
Culot de la voûte de la travée sous clocher. 21, Pernand-Vergelesses rue Jacques-Copeau

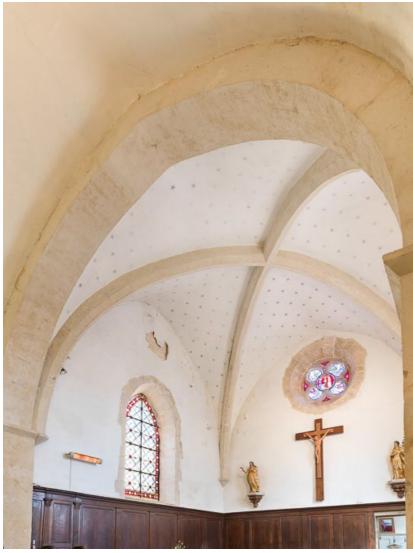
Voûte du choeur.

On accède au chœur par un emmarchement à un degré. Voûté d'ogives reposant sur des piliers à l'entrée et sur des culots à facettes à l'est, il est éclairé par trois baies dont un oculus à l'est, fermé par une verrière représentant un calvaire, et par deux baies en arc brisé au nord et au sud, closes de verrières décoratives. Une porte au fond du chœur ouvre sur la sacristie, voûtée d'arêtes.

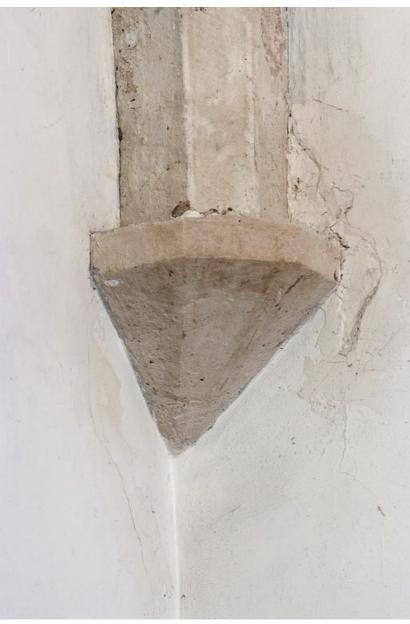
## Culot du choeur.

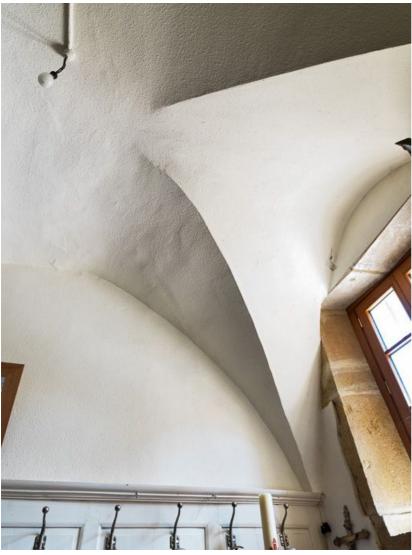
Voûte de la sacristie.

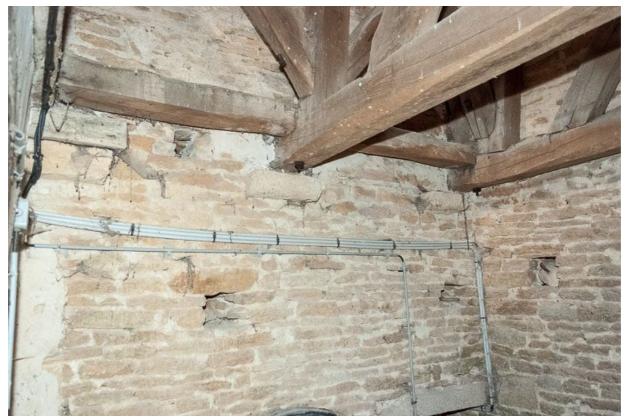
Beffroi du clocher.

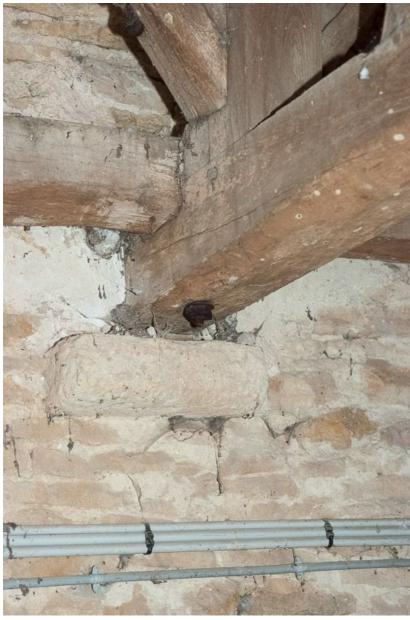
**Détail d'un support en pierre du beffroi.** 21, Pernand-Vergelesses rue Jacques-Copeau

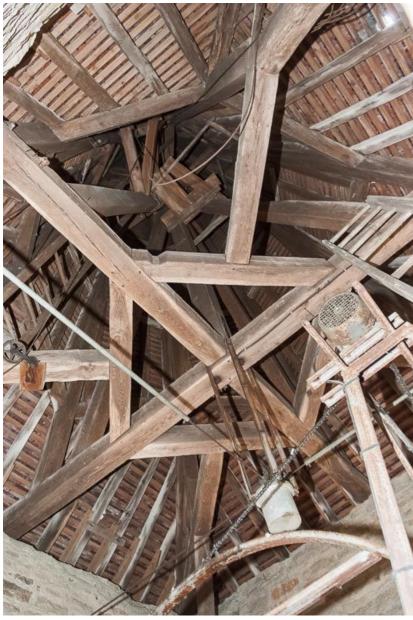
Charpente de la flèche du clocher.

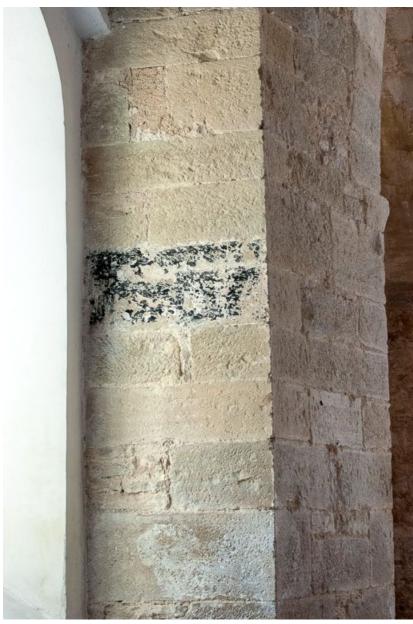
**Traces de litre funéraire dans la nef.** 21, Pernand-Vergelesses rue Jacques-Copeau

Des traces de litre funéraire sont visibles près de la porte conduisant à l'escalier de la tourelle, à l'entrée des fonts baptismaux et transparaissent sous l'enduit des murs de la nef. Des traces de peinture rouge dessinant un faux appareillage, soulignent l'intrados des arcades de part et d'autre de la première travée. La première travée ouvre à droite sur les fonts baptismaux et à gauche, une porte donne accès à la tourelle d'escaliers menant au clocher. Elle est voûtée d'ogives reposant sur des culots à facettes, le centre de la voûte est percé d'une ouverture circulaire. L'espace qui s'apparente à la chapelle des fonts baptismaux est matérialisé par un emmarchement recouvert de tommettes. On y trouve également un renfoncement de format carré. Cet espace est éclairé par une baie en plein-cintre semblable aux autres baies de la nef et fermée par une verrière représentant le baptême du Christ.
