ÉGLISE PAROISSIALE SAINT-GERMAIN D'AUXERRE

Bourgogne-Franche-Comté, Côte-d'Or
Pernand-Vergelesses
rue Jacques-Copeau, rue du Paulant

Dossier IA21004656 réalisé en 2010 revu en
2017

Auteur(s) : GRAHAL, Marion Lenoir

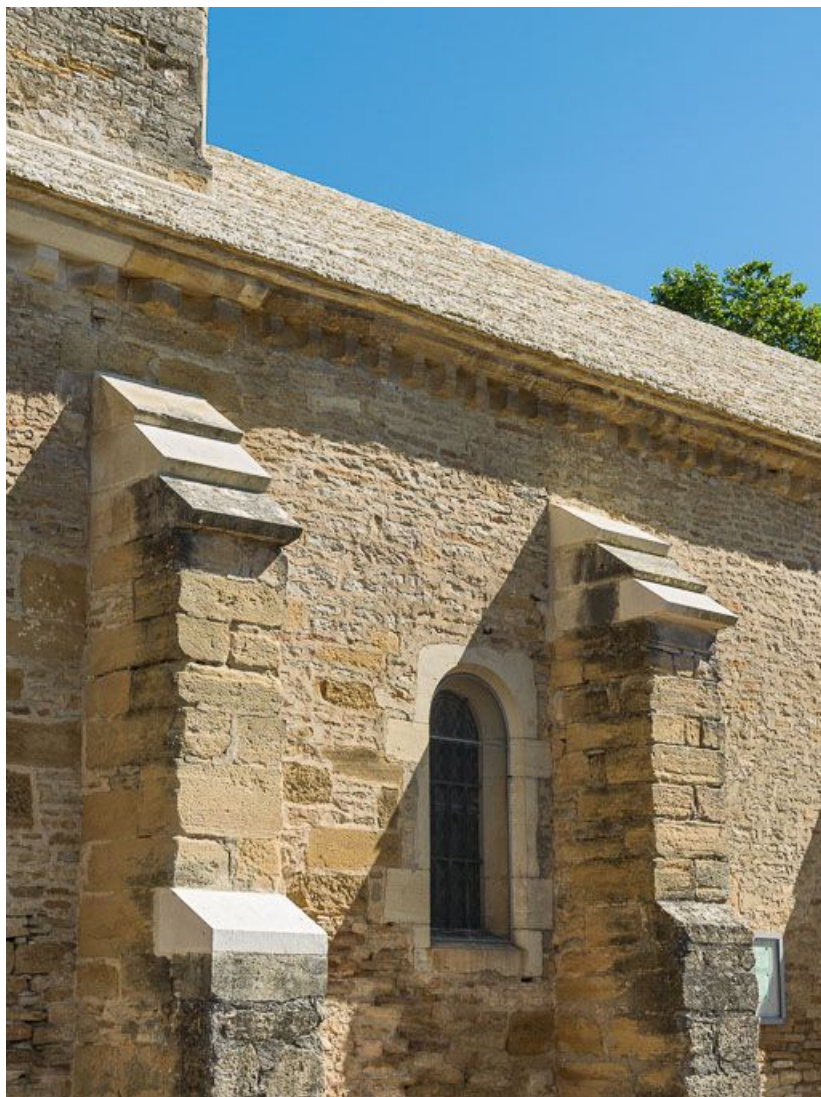
Élévation sud-ouest, détail de la porte latérale.

La nef, à deux pans, est couverte de pierre calcaire (laves). Elle est éclairée au sud par trois baies en plein-cintre fermées par des verrières et une porte à linteau sur coussinets qui ouvre sur la nef. Au nord, elle n'est éclairée que par une baie close par une verrière. L'édifice est épaulé par 13 contreforts à chaperon en lave. Il est flanqué de deux chapelles dont le toit à deux pans est couvert de tuiles plates. Le chœur à chevet plat comporte un oculus et une petite baie rectangulaire éclaire les combles.

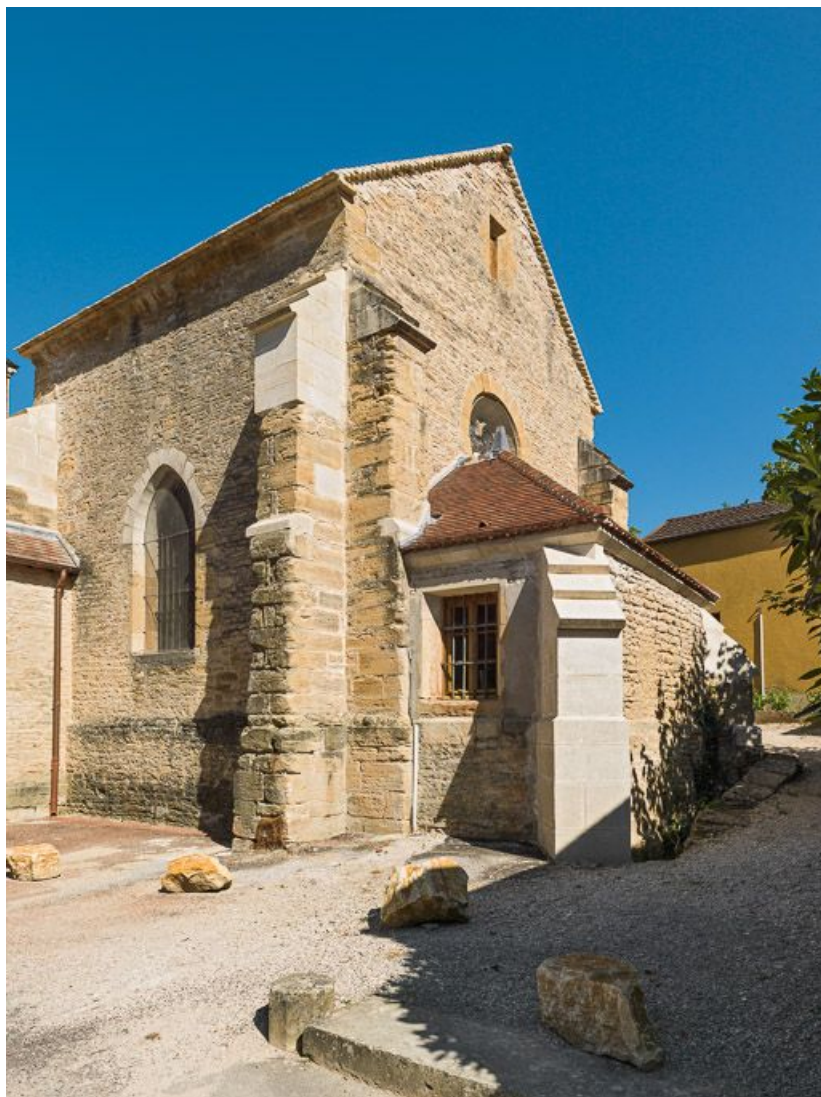
Détail de l'oculus et de la baie murée du chœur.

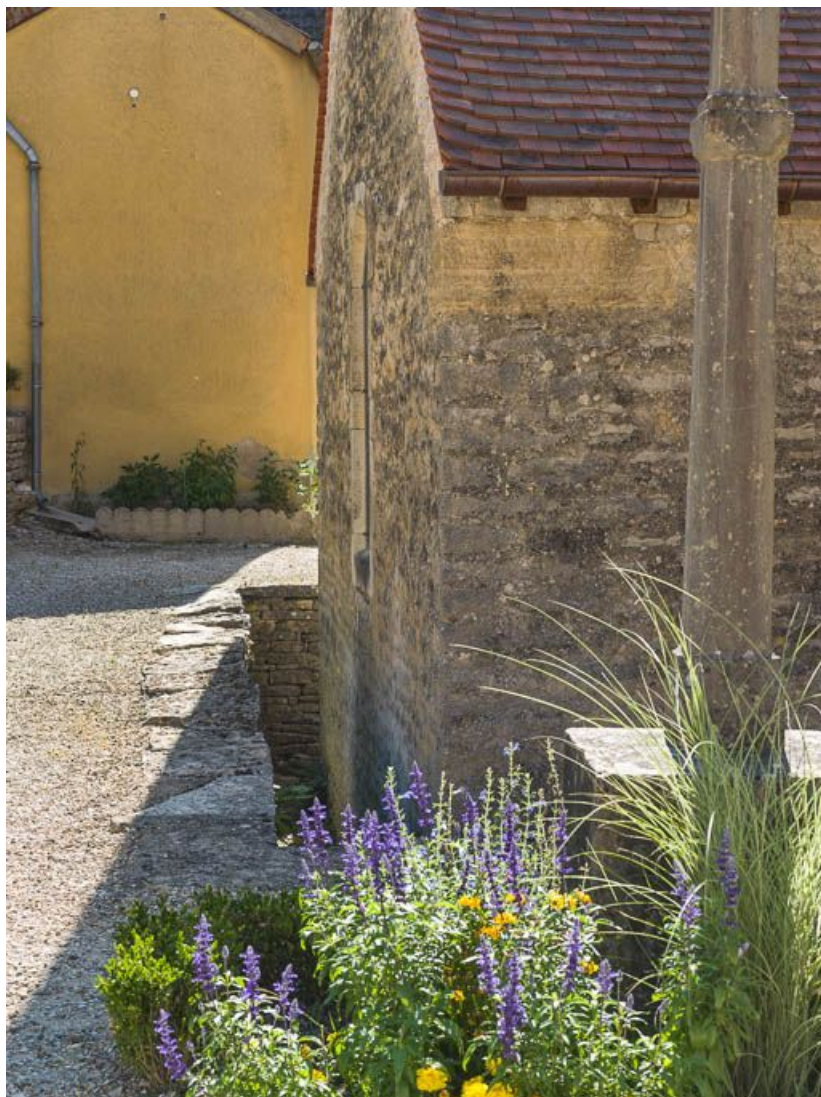
Tourelle d'escalier et clocher.

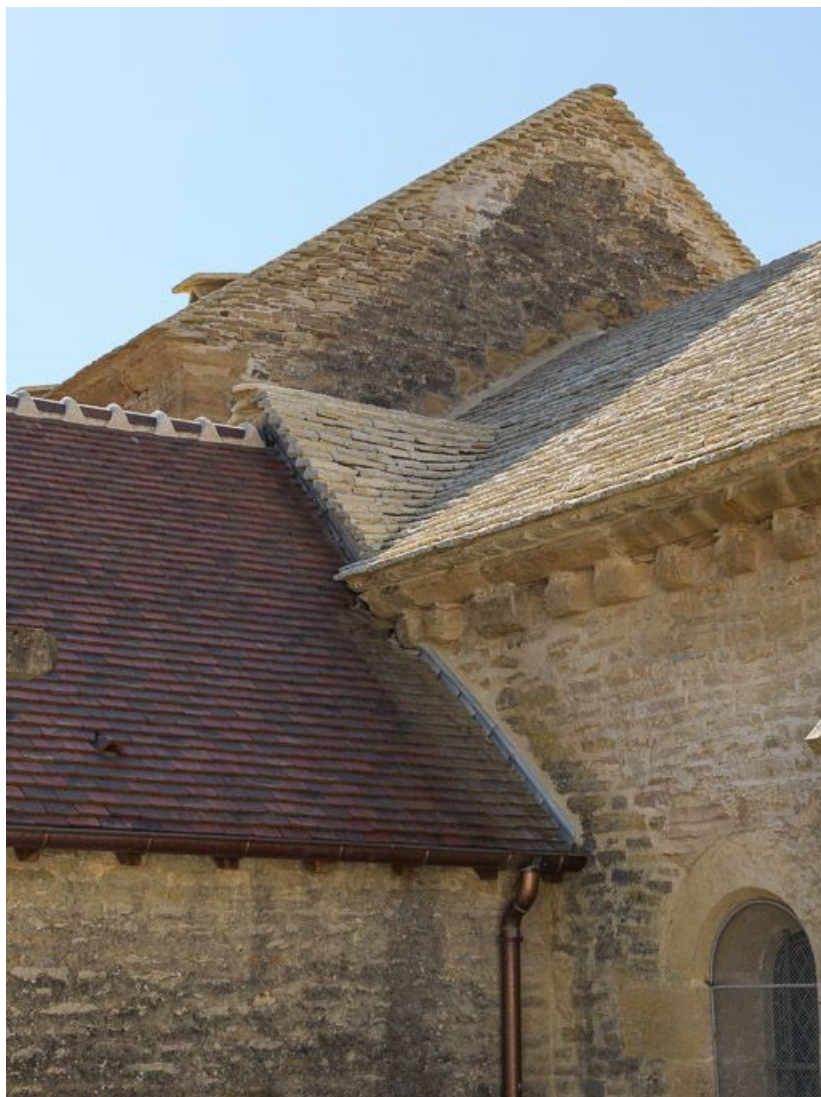
Détail des toitures du chœur, de la chapelle nord-est et de la nef.

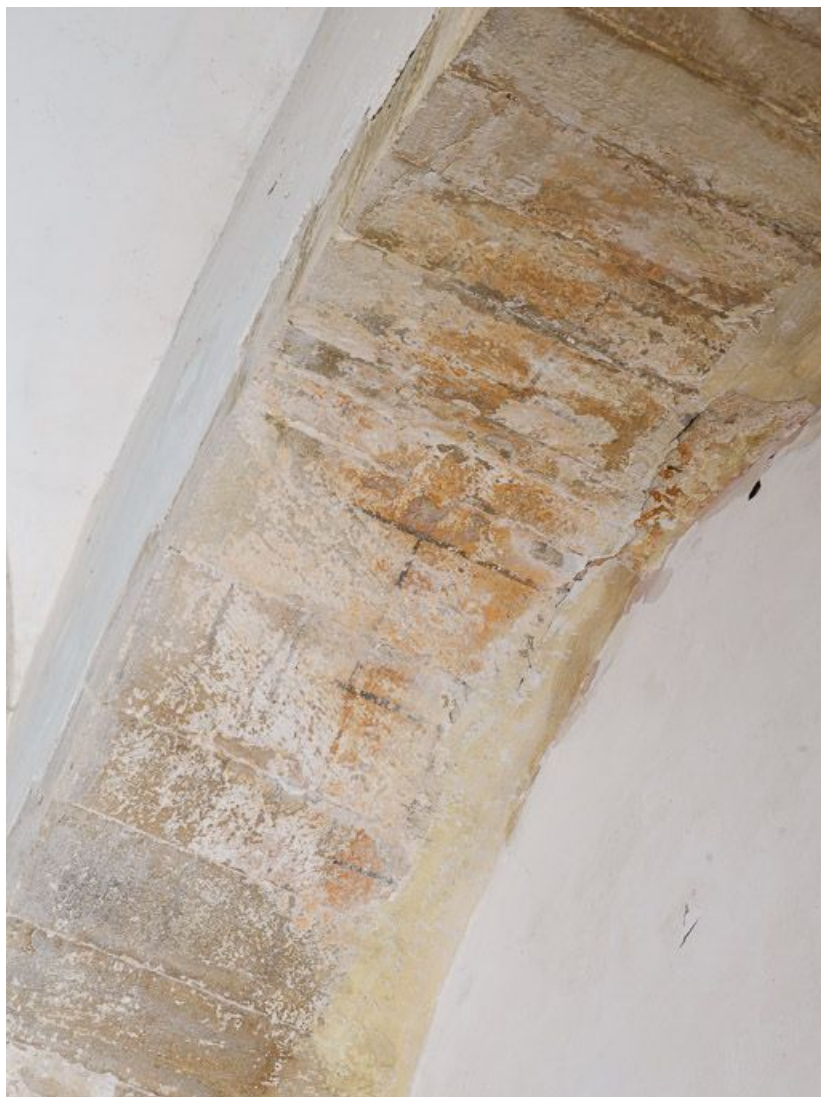
Traces de litre funéraire.

Des traces de litre funéraire sont visibles près de la porte conduisant à l'escalier de la tourelle, à l'entrée des fonts baptismaux et disparaissent sous l'enduit des murs de la nef. Des traces de peinture rouge dessinant un faux appareillage, soulignent l'intrados des arcades de part et d'autre de la première travée. La première travée ouvre à droite sur les fonts baptismaux et à gauche, une porte donne accès à la tourelle d'escaliers menant au clocher. Elle est voûtée d'ogives reposant sur des culots à facettes, le centre de la voûte est percé d'une ouverture circulaire. L'espace qui s'apparente à la chapelle des fonts baptismaux est matérialisé par un emmarchement recouvert de tommettes. On y trouve également un renforcement de format carré. Cet espace est éclairé par une baie en plein-cintre semblable aux autres baies de la nef et fermée par une verrière représentant le baptême du Christ.
