## ÉGLISE PAROISSIALE SAINT-GERMAIN D'AUXERRE

Bourgogne-Franche-Comté, Côte-d'Or  
Pernand-Vergelesses  
rue Jacques-Copeau, rue du Paulant

Dossier IA21004656 réalisé en 2010 revu en  
2017

Auteur(s) : GRAHAL, Marion Lenoir

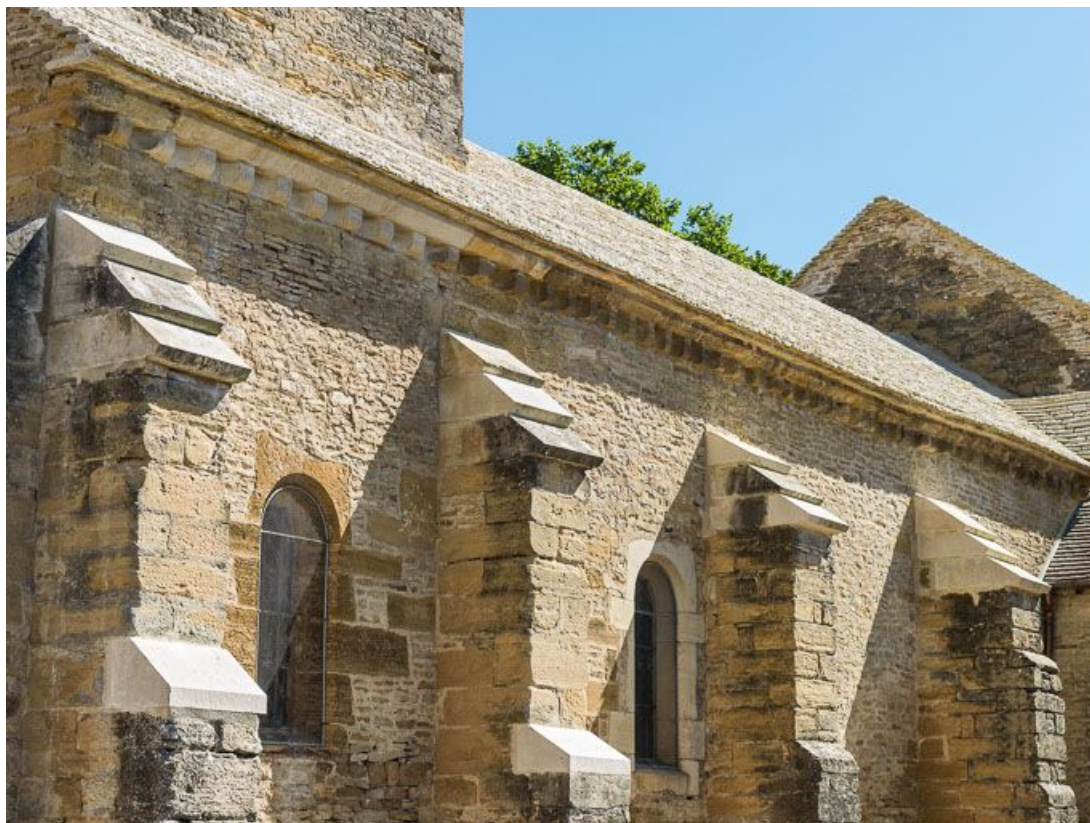
**Élévation sud-ouest, détail de la travée.**

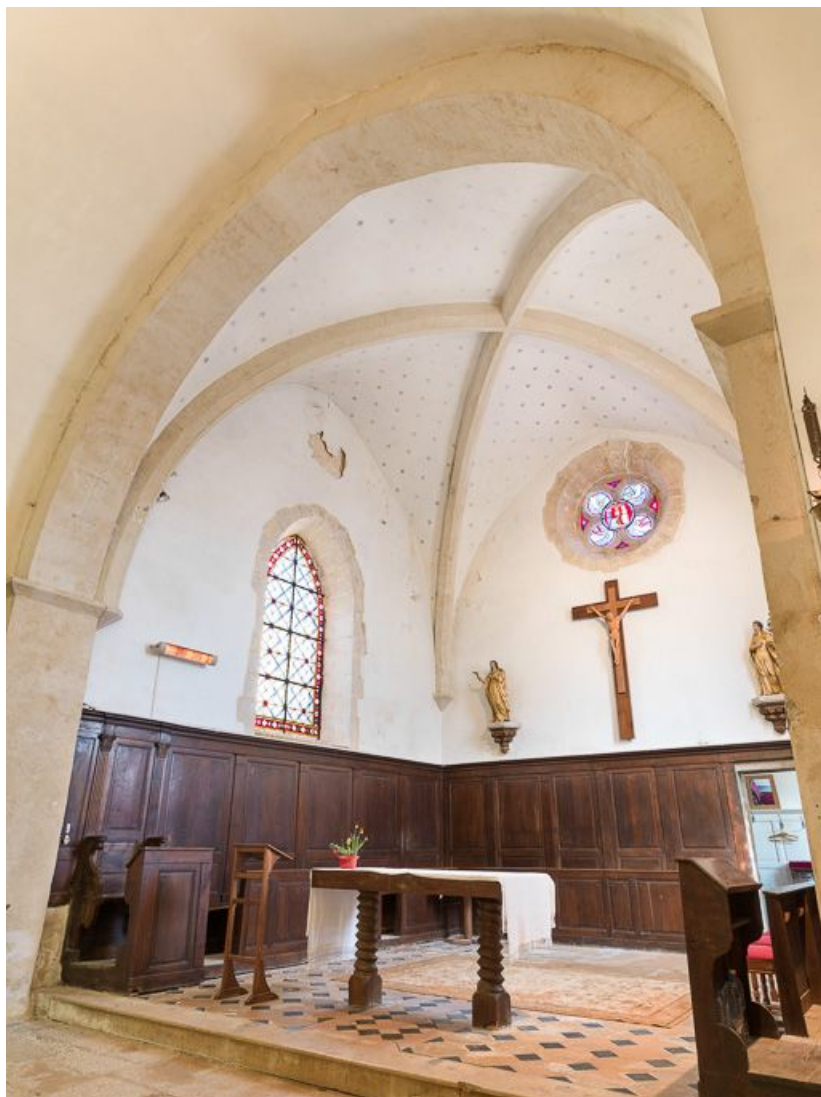
**Voûte du chœur.**

On accède au chœur par un emmarchement à un degré. Voûtée d'ogives reposant sur des piliers à l'entrée et sur des culots à facettes à l'est, il est éclairé par trois baies dont un oculus à l'est, fermé par une verrière représentant un calvaire, et par deux baies en arc brisé au nord et au sud, closes de verrières décoratives. Une porte au fond du chœur ouvre sur la sacristie, voûtée d'arêtes.

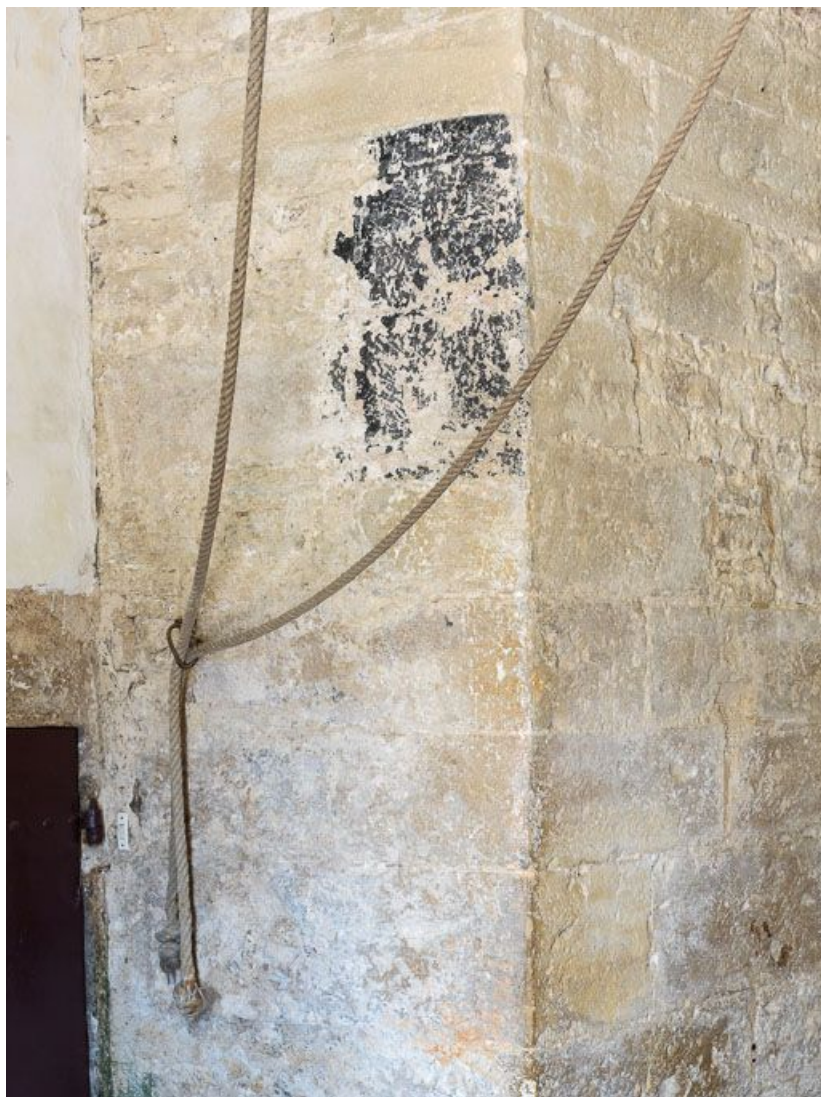
**Traces de litre funéraire.**

Des traces de litre funéraire sont visibles près de la porte conduisant à l'escalier de la tourelle, à l'entrée des fonts baptismaux et disparaissent sous l'enduit des murs de la nef. Des traces de peinture rouge dessinant un faux appareillage, soulignent l'intrados des arcades de part et d'autre de la première travée. La première travée ouvre à droite sur les fonts baptismaux et à gauche, une porte donne accès à la tourelle d'escaliers menant au clocher. Elle est voûtée d'ogives reposant sur des culots à facettes, le centre de la voûte est percé d'une ouverture circulaire. L'espace qui s'apparente à la chapelle des fonts baptismaux est matérialisé par un emmarchement recouvert de tommettes. On y trouve également un renforcement de format carré. Cet espace est éclairé par une baie en plein-cintre semblable aux autres baies de la nef et fermée par une verrière représentant le baptême du Christ.
