ÉGLISE PAROISSIALE SAINT-GERMAIN D'AUXERRE

Bourgogne-Franche-Comté, Côte-d'Or
Pernand-Vergelesses
rue Jacques-Copeau, rue du Paulant

Dossier IA21004656 réalisé en 2010 revu en
2017

Auteur(s) : GRAHAL, Marion Lenoir

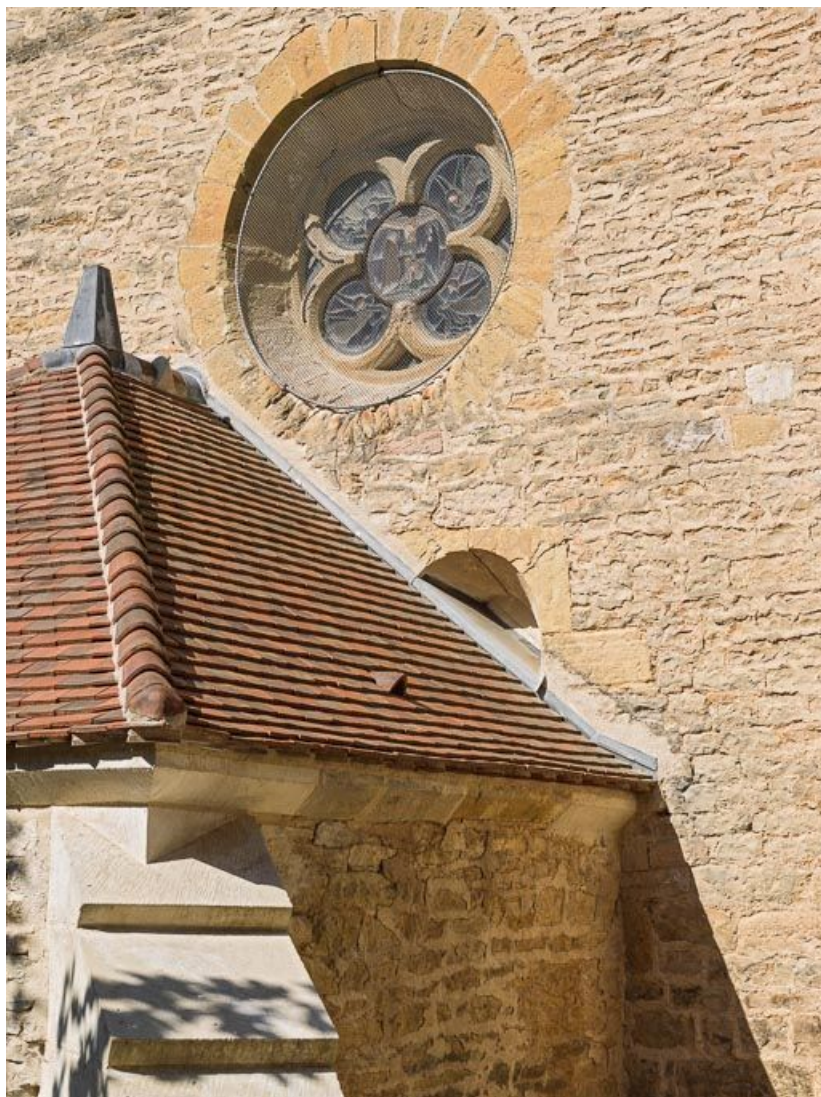
Détail de l'oculus et de la baie murée du chœur.

On accède au chœur par un emmarchement à un degré. Voûtée d'ogives reposant sur des piliers à l'entrée et sur des culots à facettes à l'est, il est éclairé par trois baies dont un oculus à l'est, fermé par une verrière représentant un calvaire, et par deux baies en arc brisé au nord et au sud, closes de verrières décoratives. Une porte au fond du chœur ouvre sur la sacristie, voûtée d'arêtes.

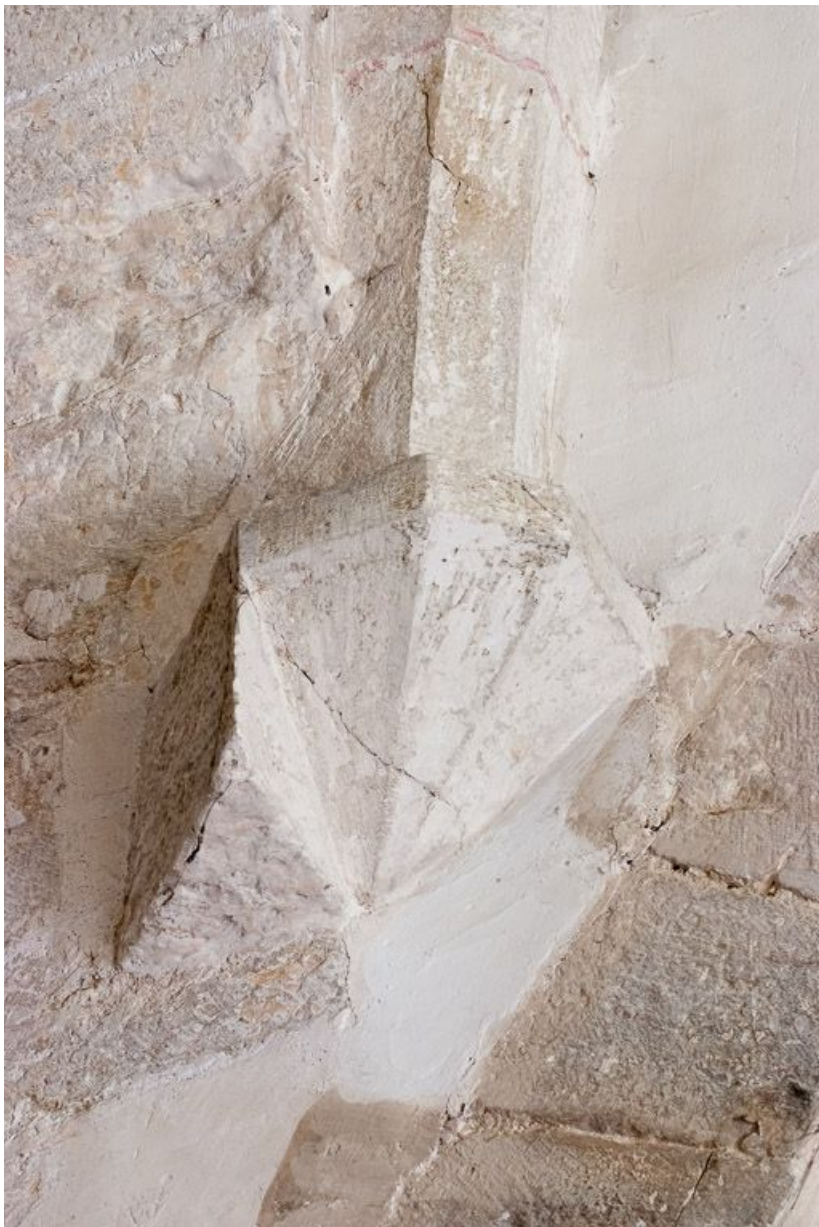
Détail d'un culot de la voûte de la travée sous clocher.

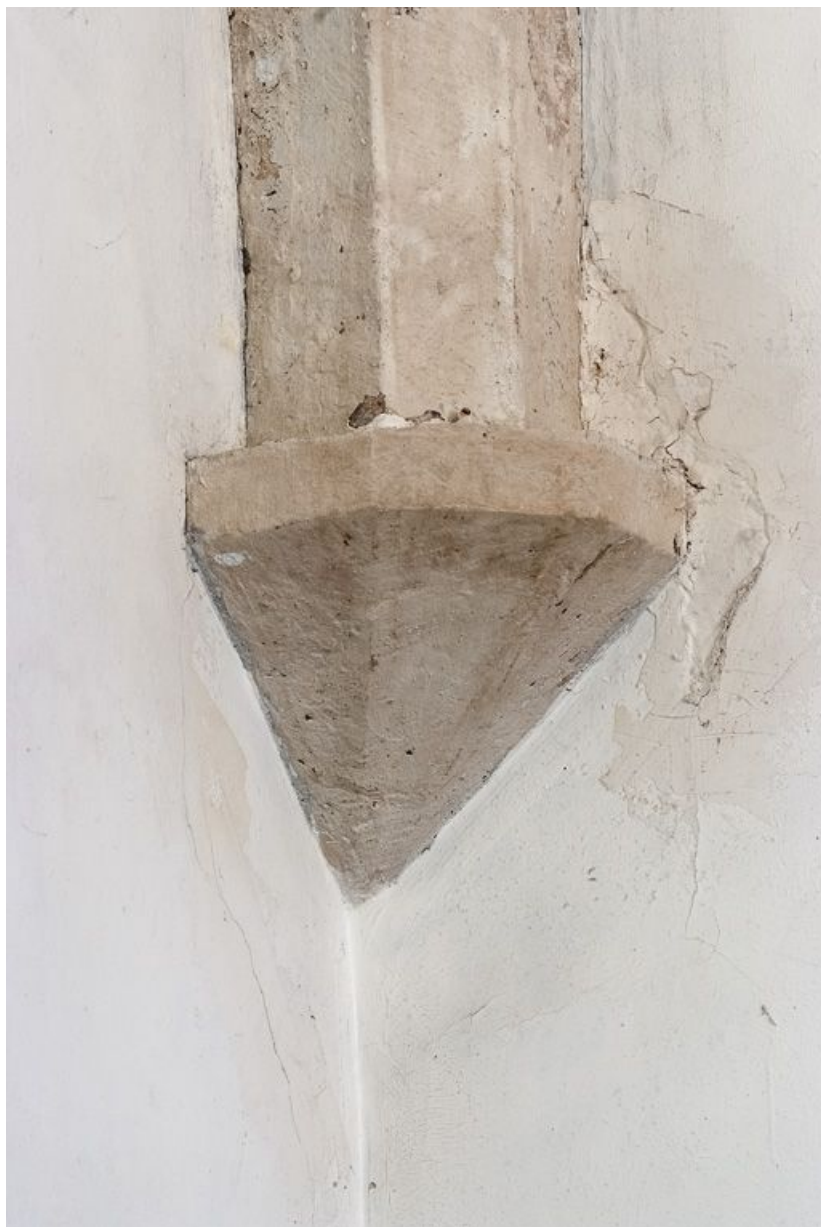
Culot du chœur.

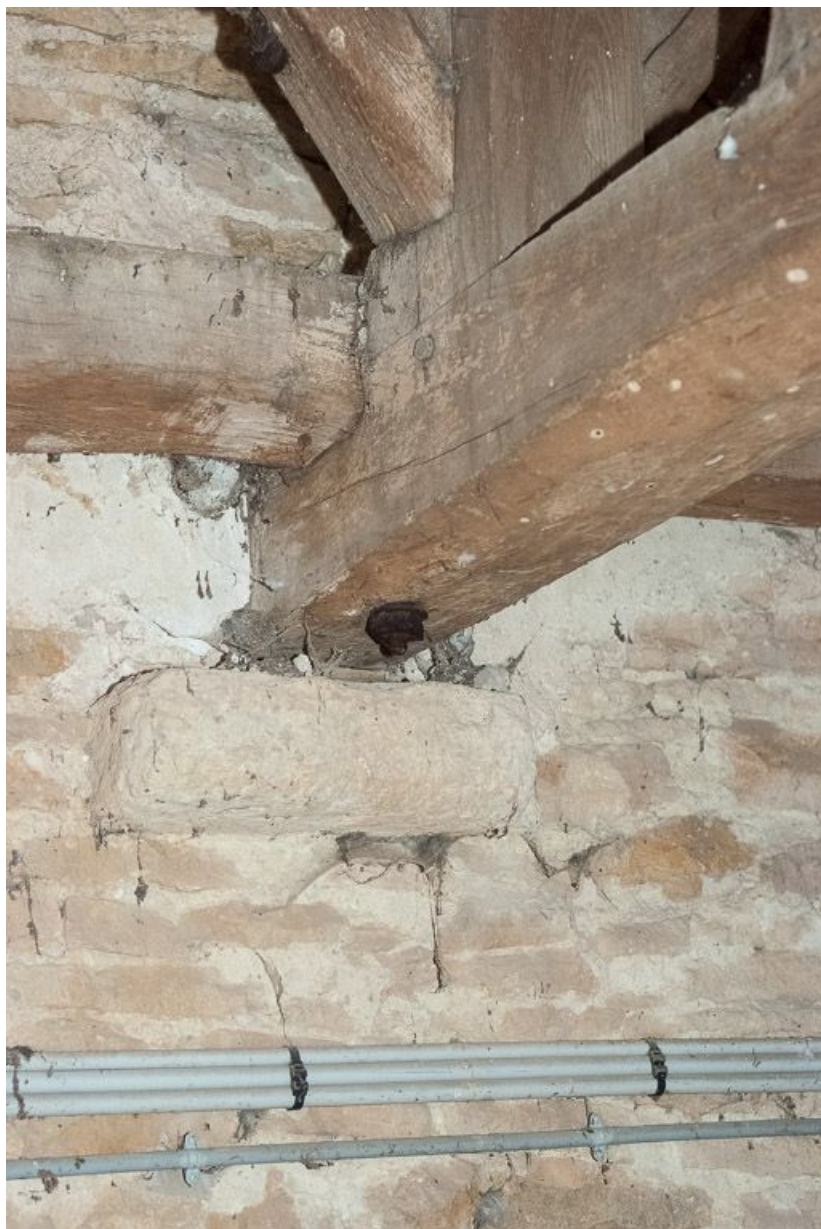
Détail d'un support en pierre du beffroi.

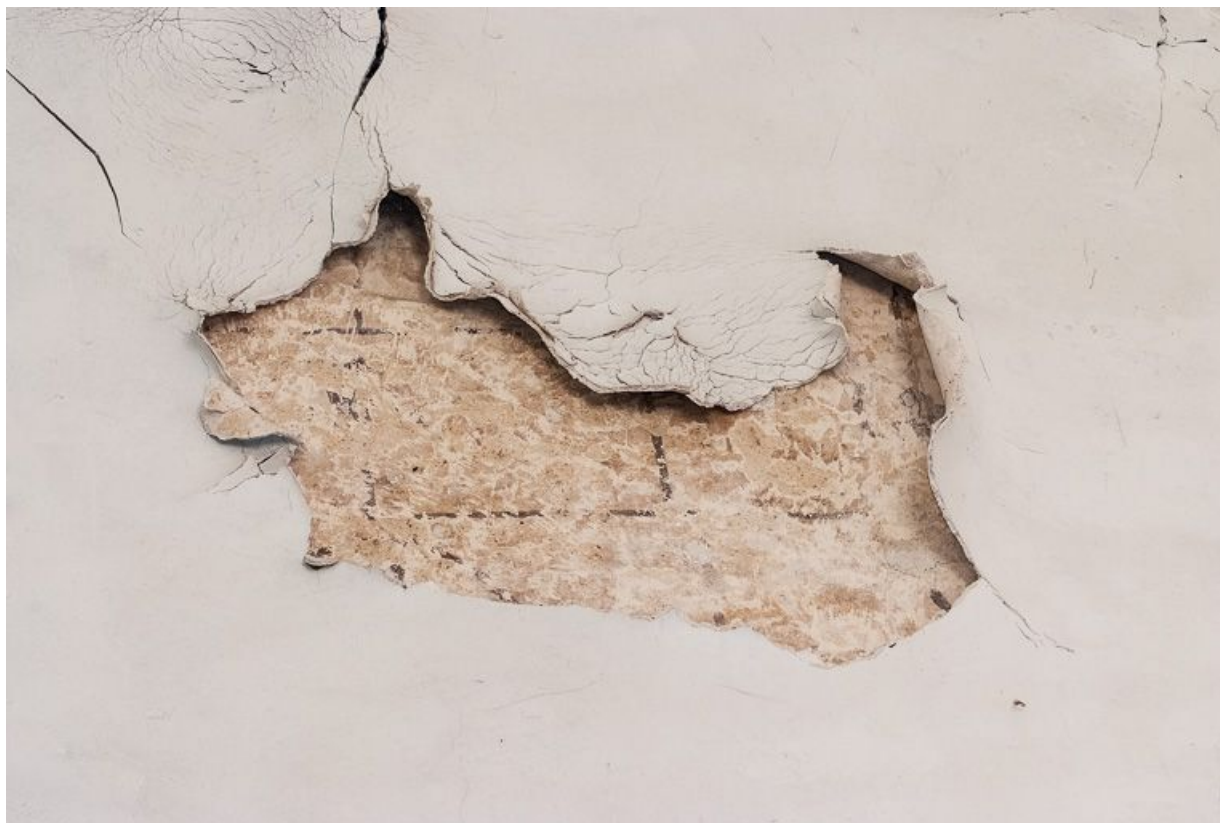
Détail de l'enduit du chœur.

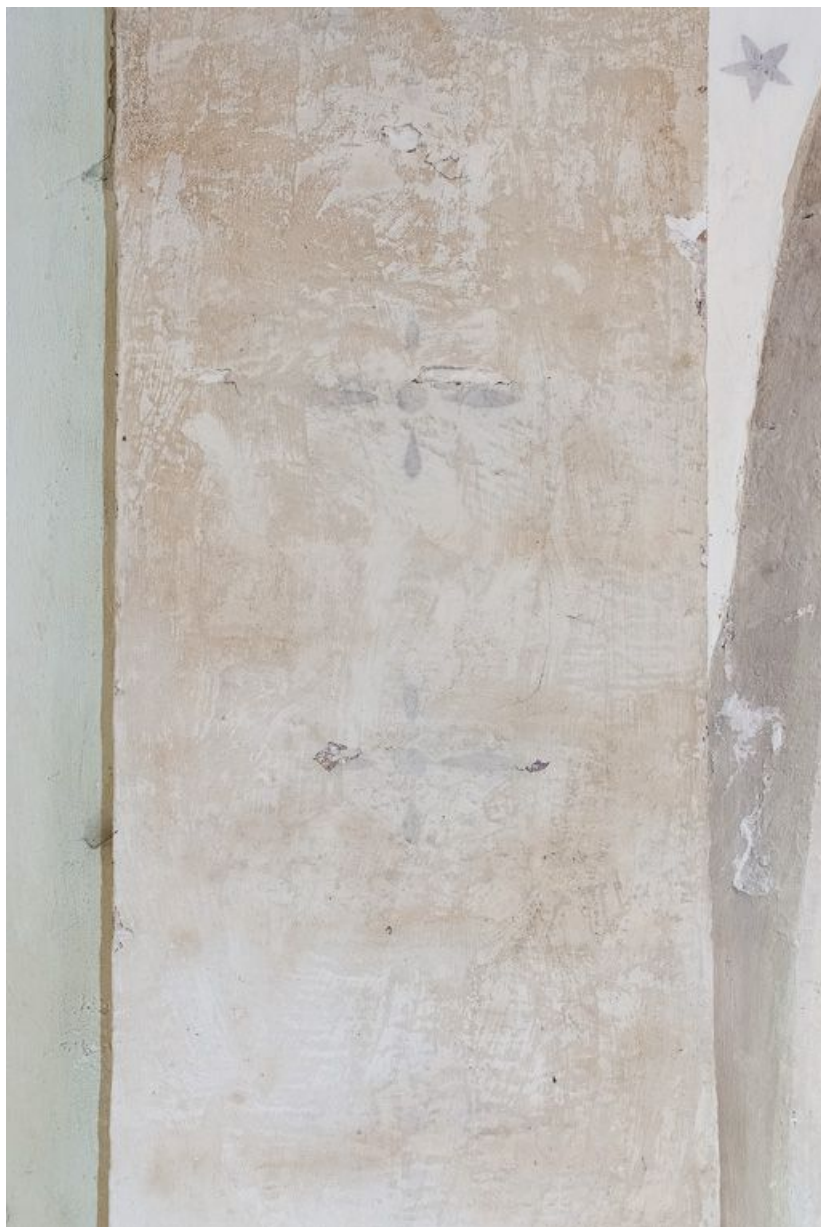
Détail des traces de peintures murales du chœur.
