## CHAPELLE NOTRE-DAME-DU-CHEMIN

Bourgogne-Franche-Comté, Côte-d'Or  
Ladoix-Serrigny  
1 rue de la Chapelle

Dossier IA21004682 réalisé en 2010 revu en  
2015

Auteur(s) : GRAHAL, Nicolas Potier

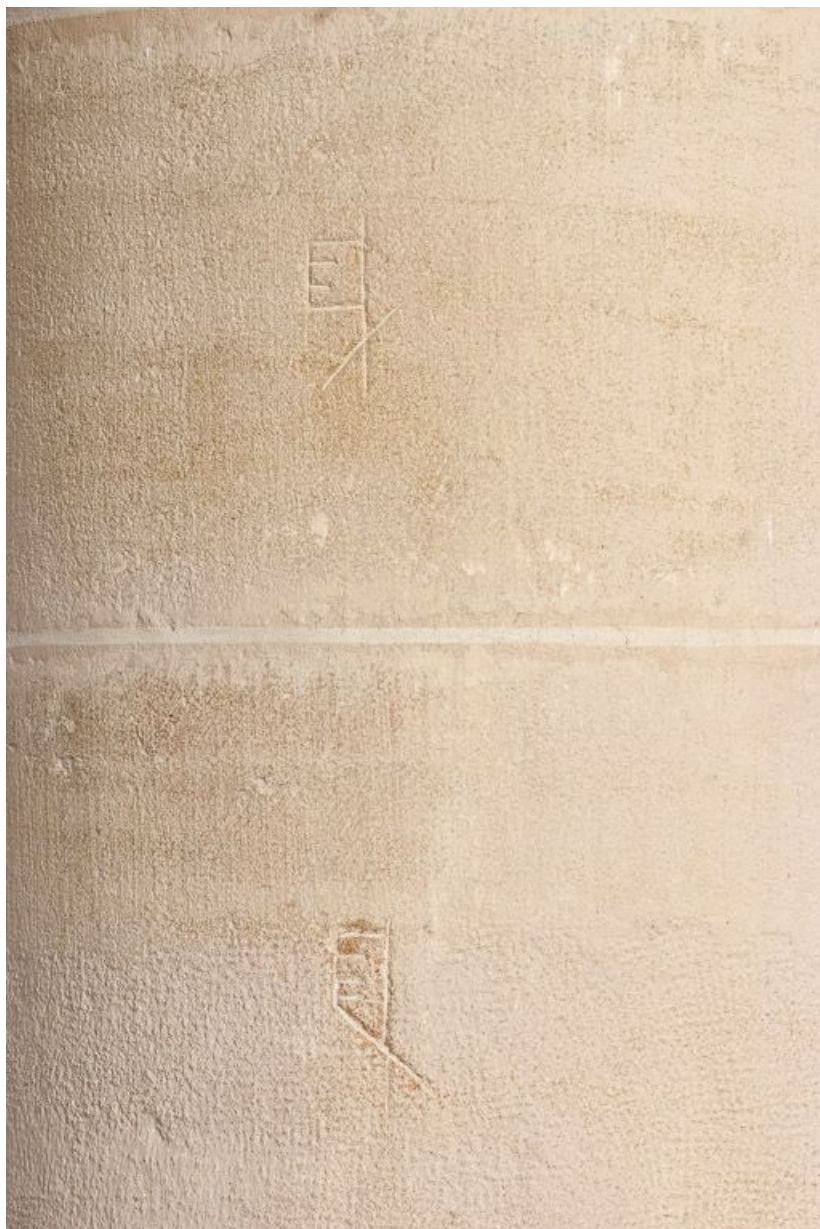
**Marques de tâcheron ou d'assemblage sur un pilier de la nef.**
