## CHAPELLE NOTRE-DAME-DU-CHEMIN

Bourgogne-Franche-Comté, Côte-d'Or  
Ladoix-Serrigny  
1 rue de la Chapelle

Dossier IA21004682 réalisé en 2010 revu en  
2015

Auteur(s) : GRAHAL, Nicolas Potier

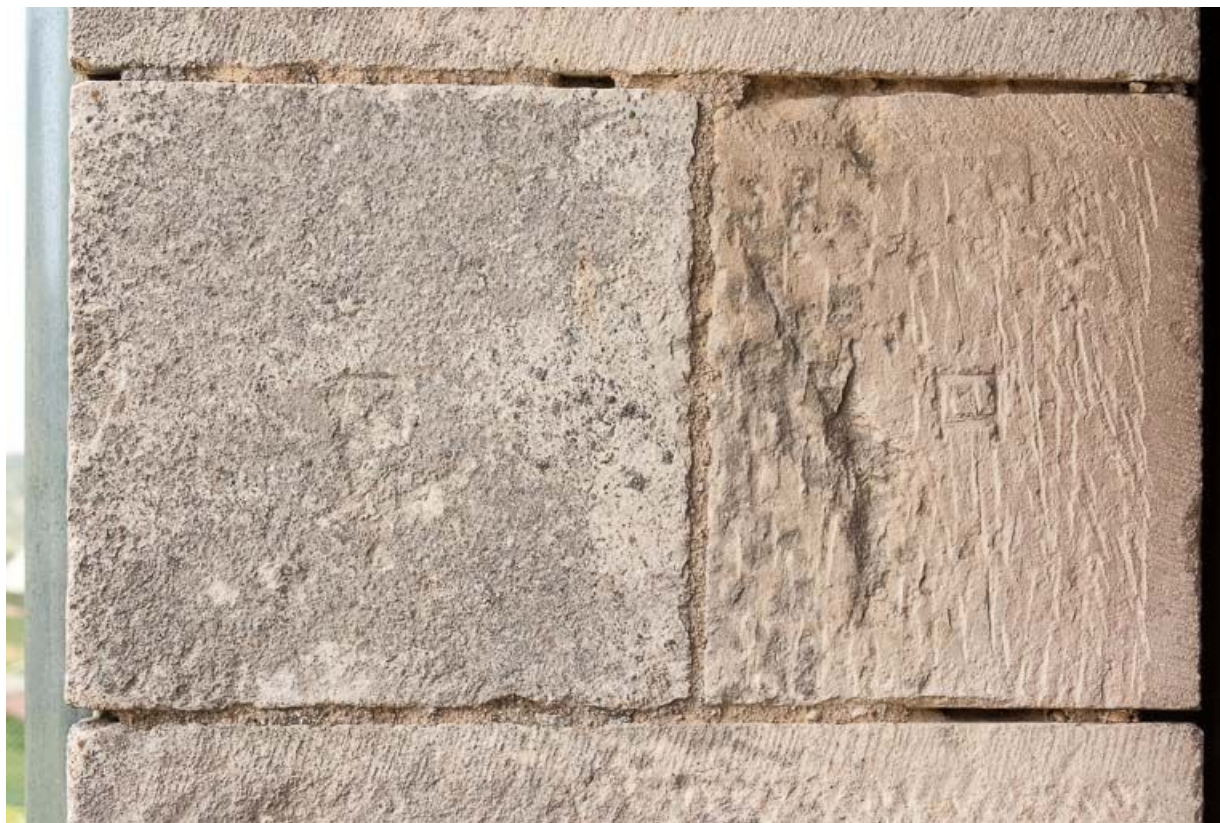
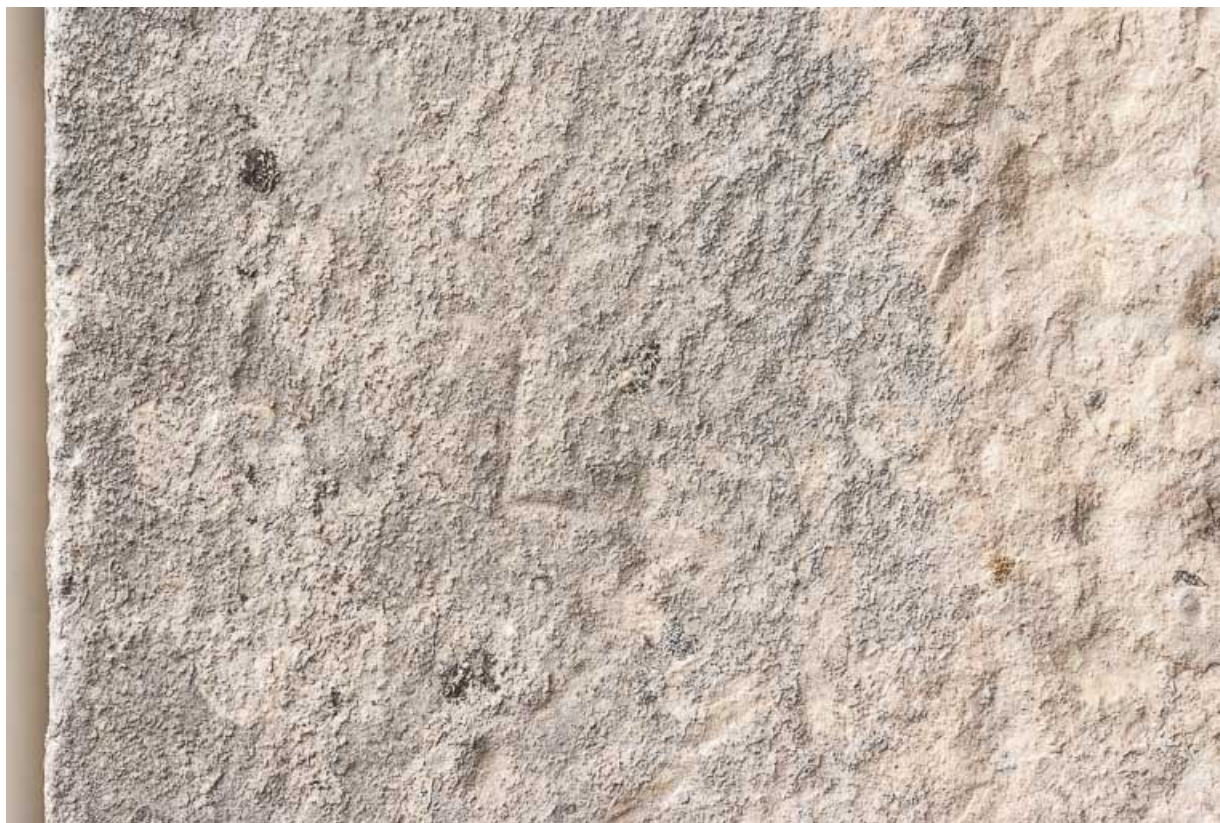
**Marque de tâcheron sur la porte charretière à l'ouest de l'édifice.**

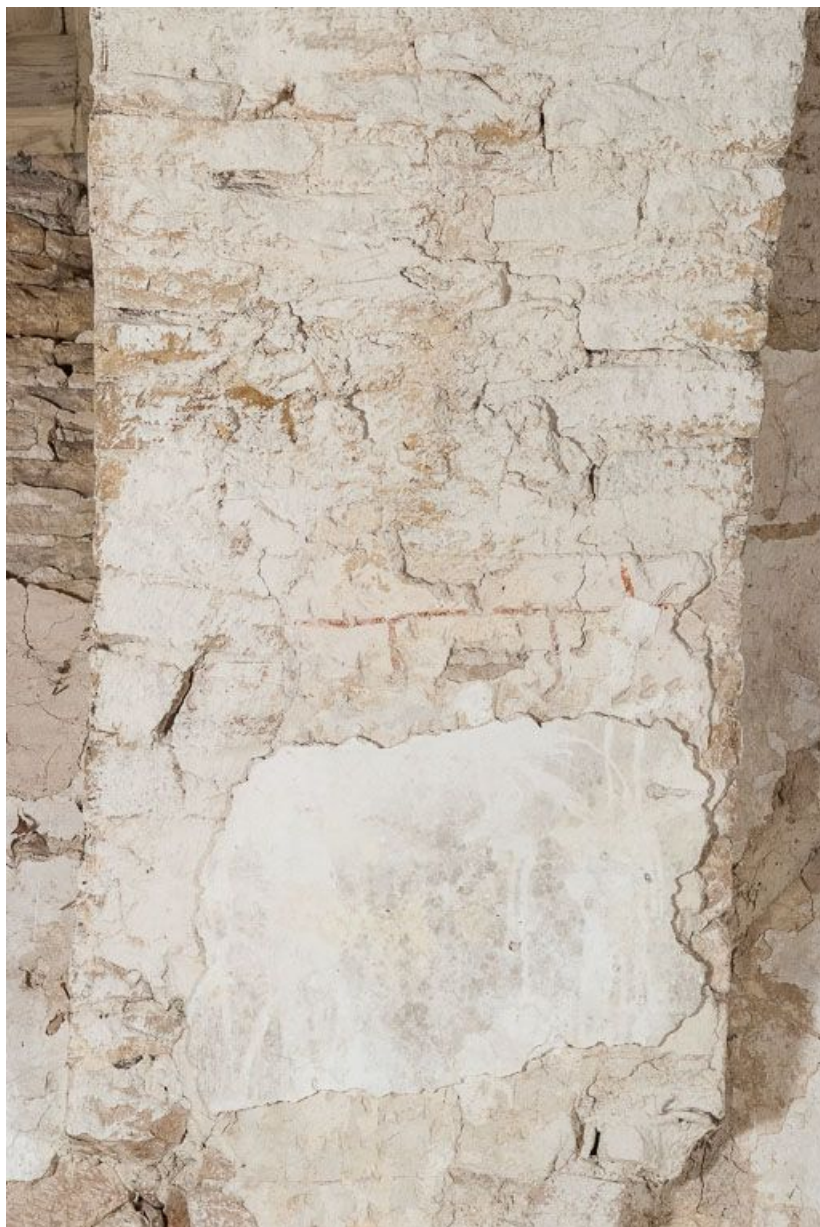
**Faux appareil.**
