CHAPELLE NOTRE-DAME-DU-CHEMIN

Bourgogne-Franche-Comté, Côte-d'Or
Ladoix-Serrigny
1 rue de la Chapelle

Dossier IA21004682 réalisé en 2010 revu en
2015

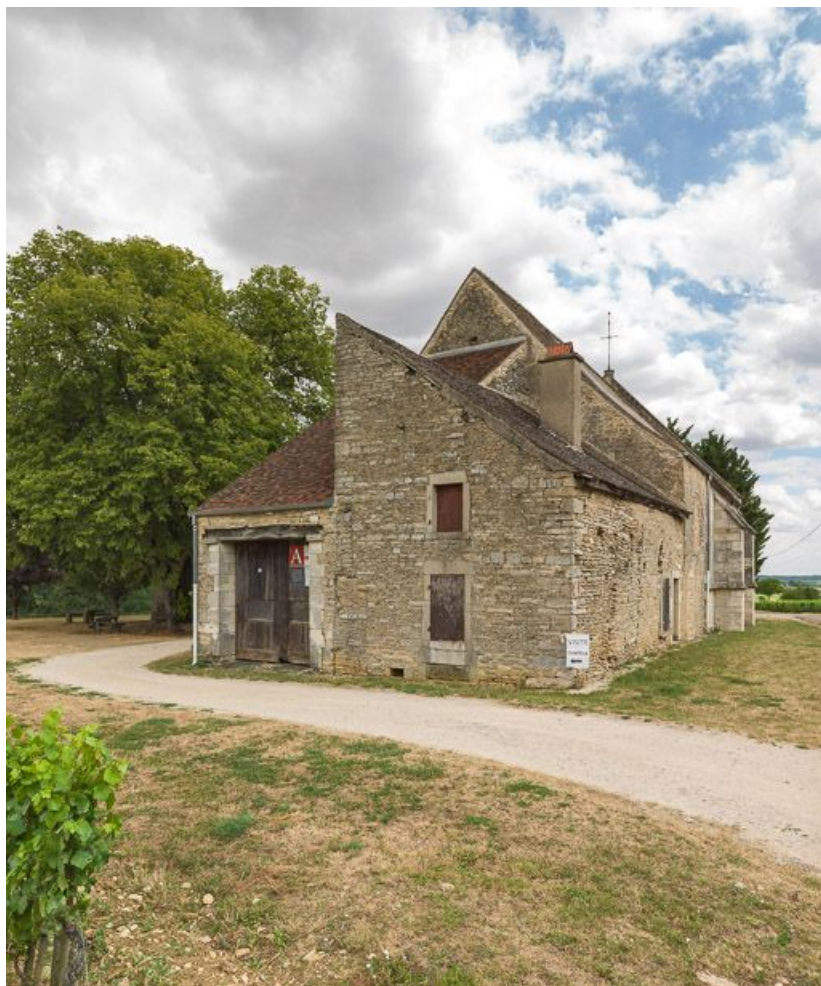
Vue de la façade ouest.

La chapelle Notre-Dame du Chemin présente un aspect mixte, résultant de son histoire particulière. A l'est, la chapelle proprement dite présente une nef à trois vaisseaux voutés d'ogives, un chevet polygonal percé de baies en arc brisé et la sacristie dans l'angle nord-est. Au centre de l'ensemble, on trouve la trace du triplet d'absides de la chapelle originelle, ainsi que plusieurs fragments de décor mural (roses, faux appareil). La partie occidentale, qui n'a pas été restaurée au 19e siècle, présente encore les traces de sa transformation en ferme et habitations (cheminées, porte charretière sur le mur ouest, planchers intermédiaires).

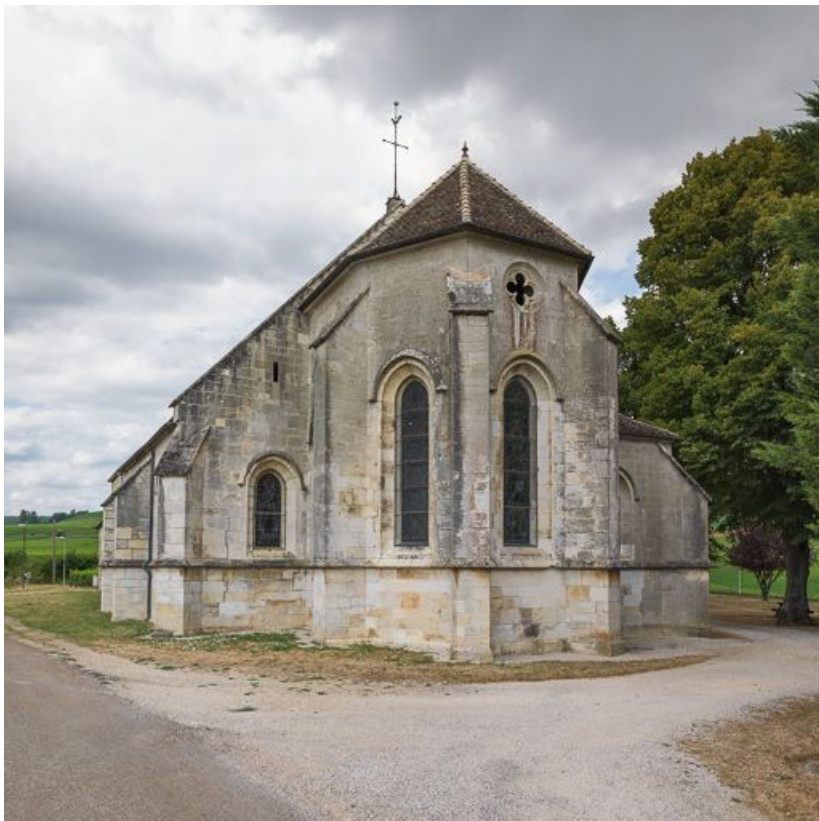
Vue du chevet de la chapelle.

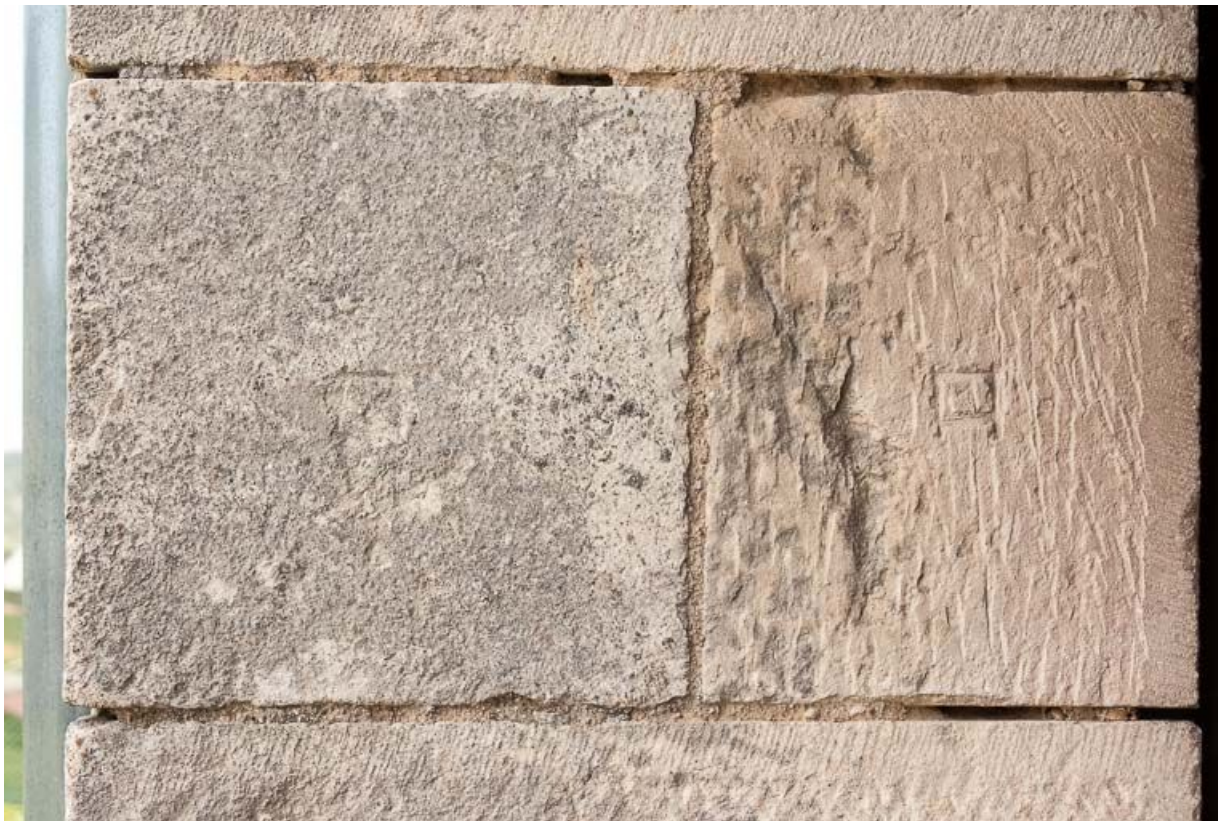
Marque de tâcheron sur la porte charretière à l'ouest de l'édifice.

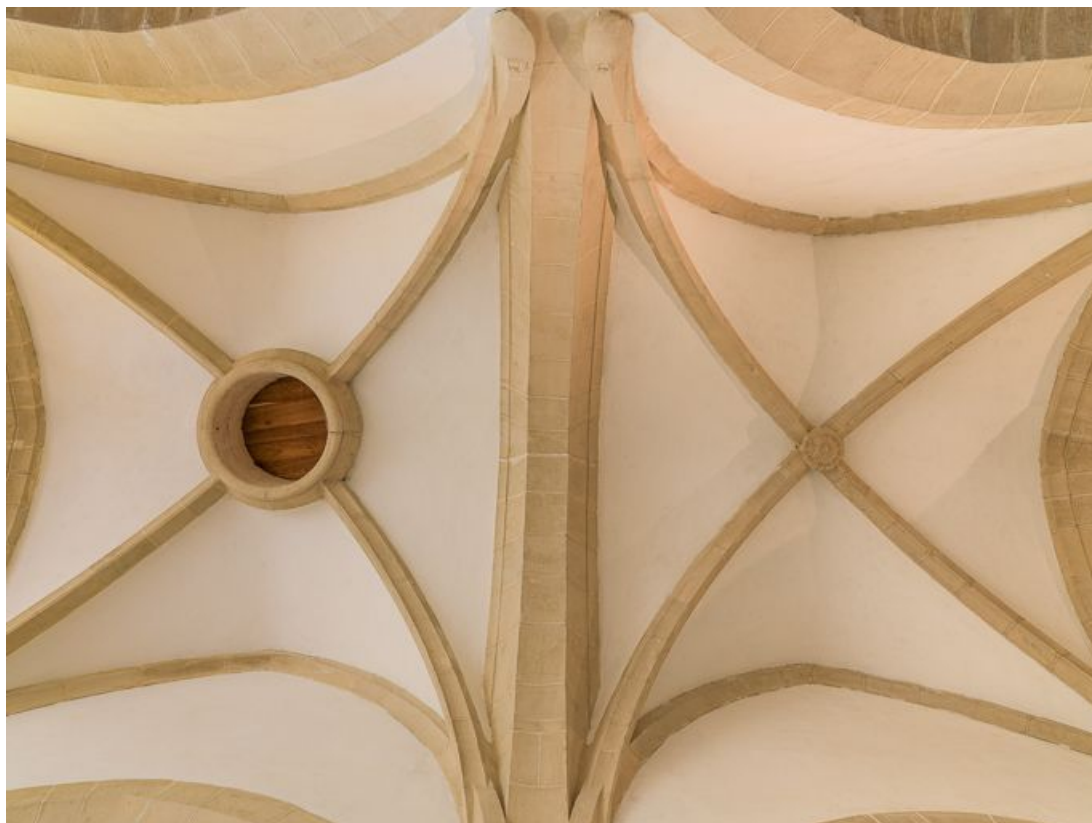
Vue des voûtes de la nef.

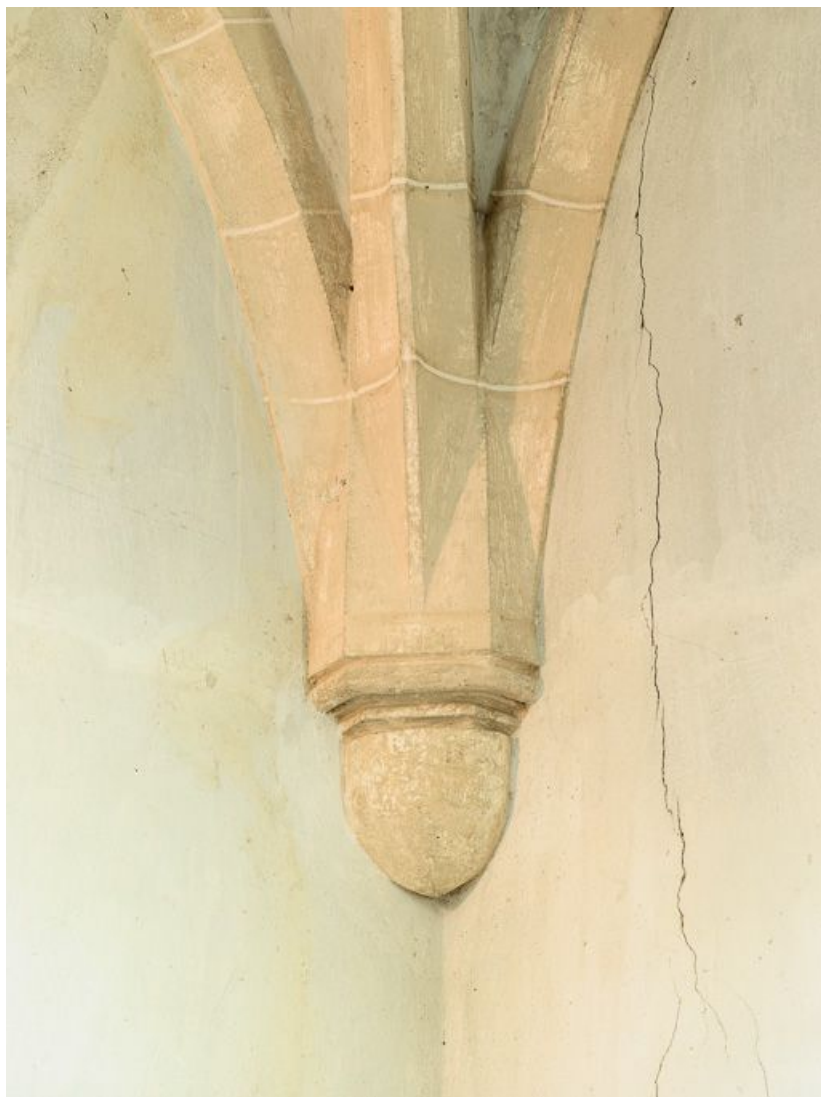
Vue d'un culot et du départ des ogives de la voûte de la sacristie.
