## CHAPELLE NOTRE-DAME-DU-CHEMIN

Bourgogne-Franche-Comté, Côte-d'Or  
Ladoix-Serrigny  
1 rue de la Chapelle

Dossier IA21004682 réalisé en 2010 revu en  
2015  
Auteur(s) : GRAHAL, Nicolas Potier

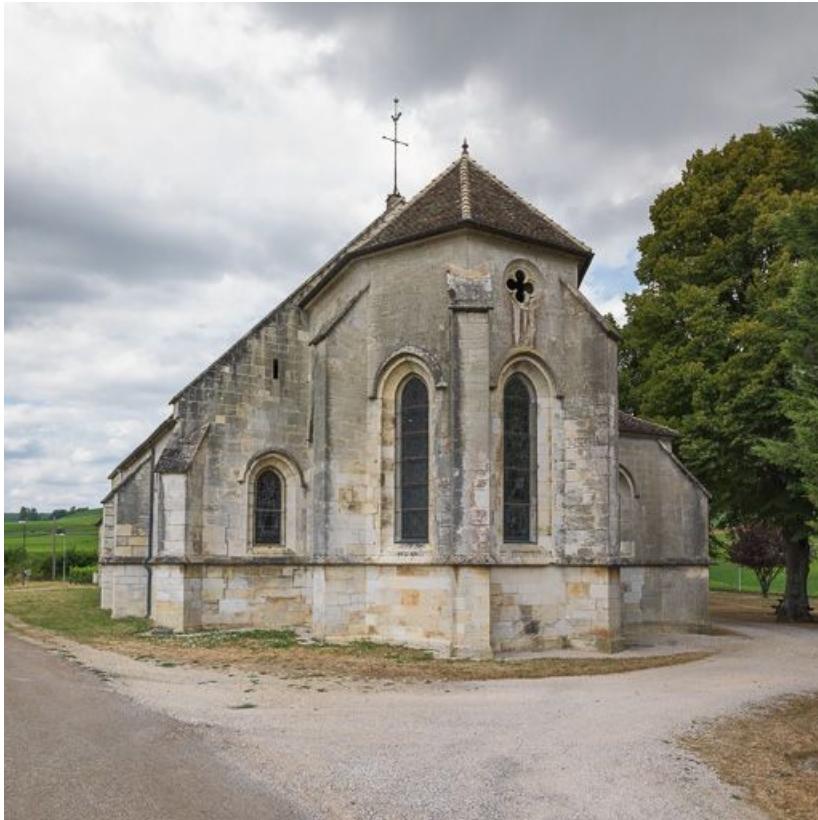
**Vue du chevet de la chapelle.**

La chapelle Notre-Dame du Chemin présente un aspect mixte, résultant de son histoire particulière. À l'est, la chapelle proprement dite présente une nef à trois vaisseaux voutés d'ogives, un chevet polygonal percé de baies en arc brisé et la sacristie dans l'angle nord-est. Au centre de l'ensemble, on trouve la trace du triplet d'absides de la chapelle originelle, ainsi que plusieurs fragments de décor mural (roses, faux appareil). La partie occidentale, qui n'a pas été restaurée au 19e siècle, présente encore les traces de sa transformation en ferme et habitations (cheminées, porte charretière sur le mur ouest, planchers intermédiaires).

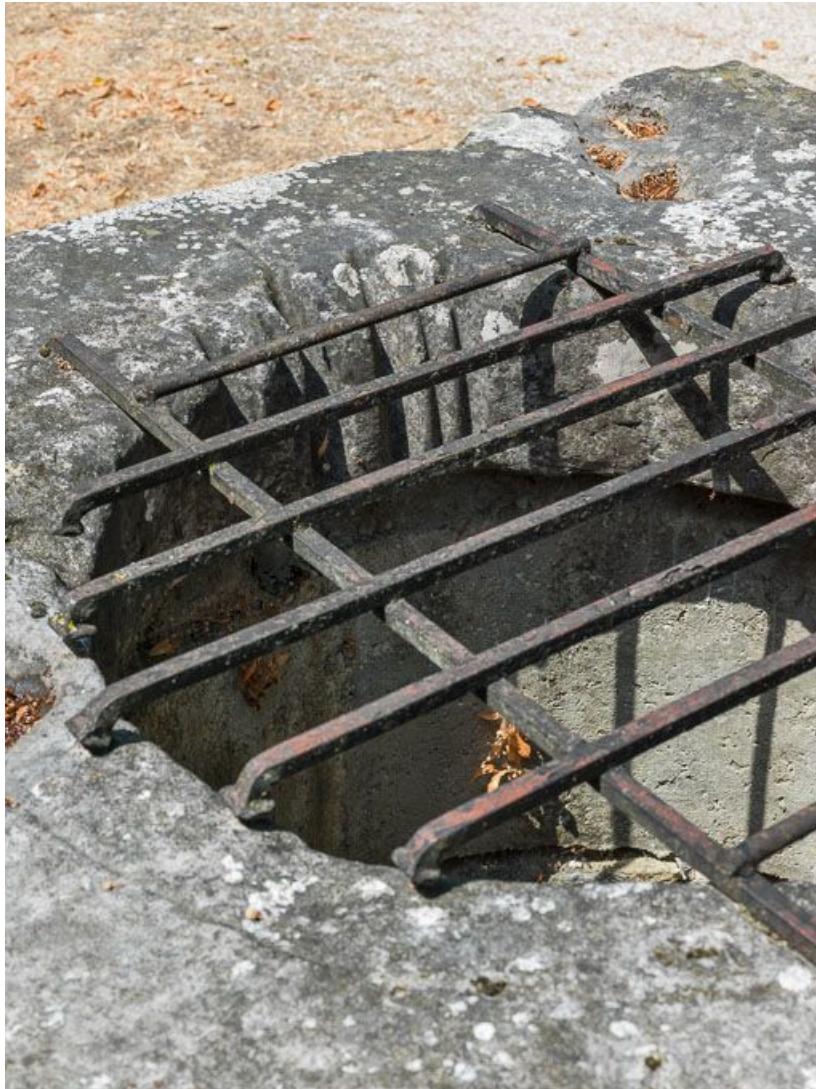
Puits : grille et traces d'usure de cordes.

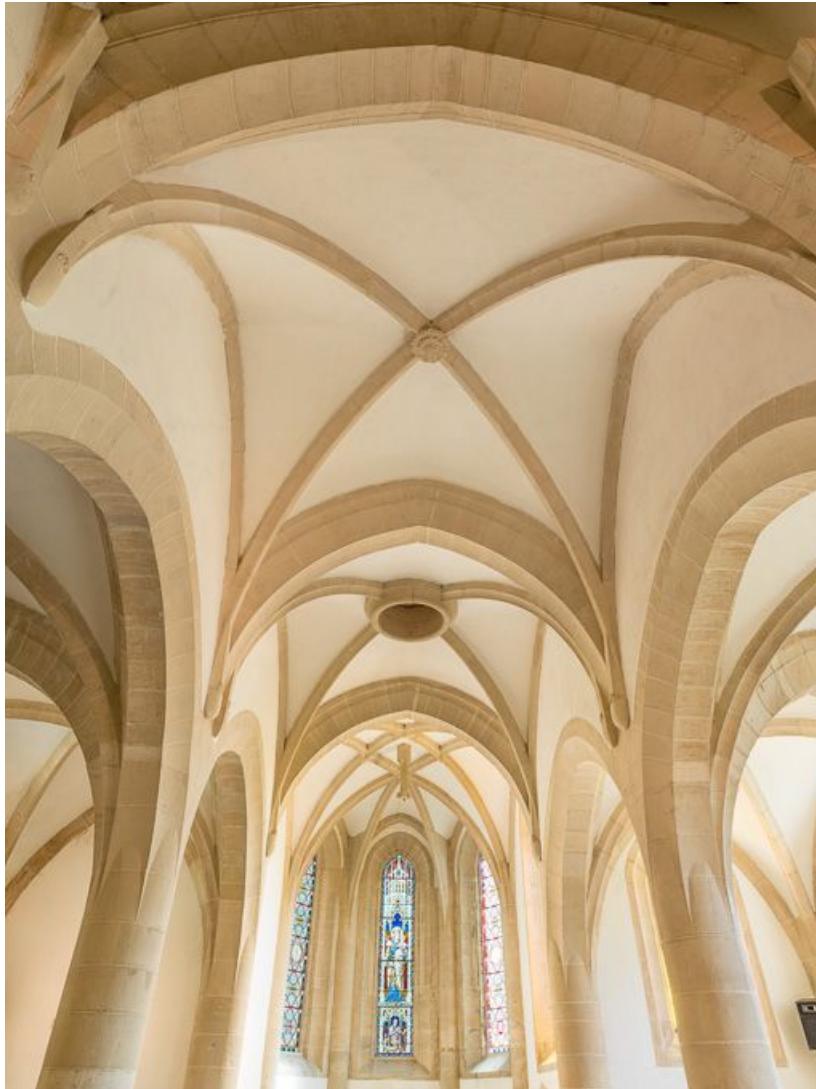
**Vue des voûtes de la nef.**

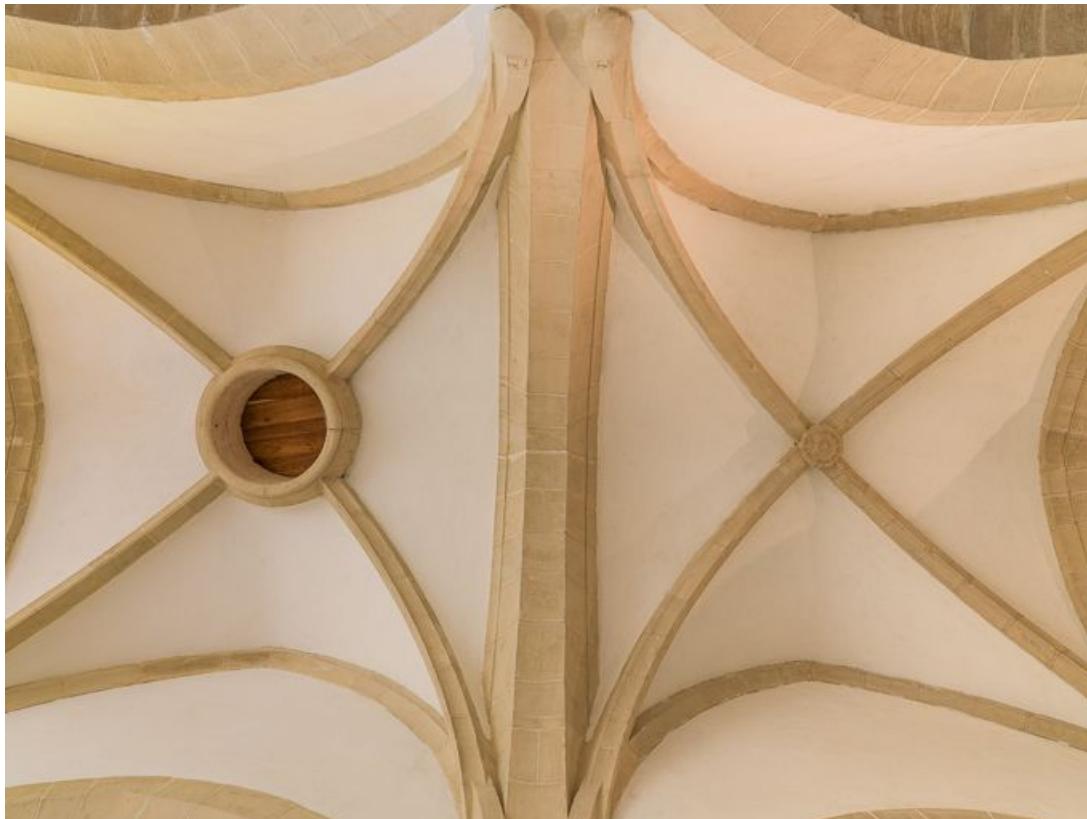
**Vue des voûtes de la nef.**

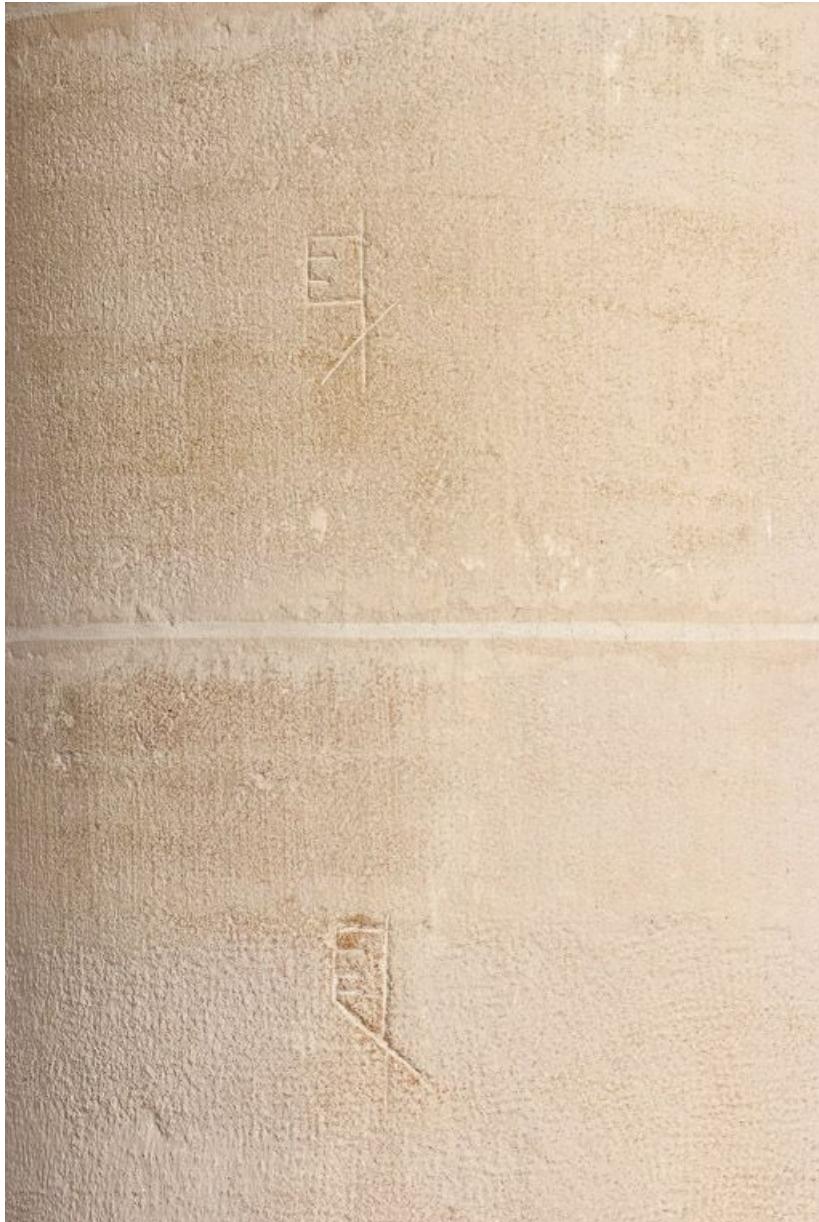
**Marques de tâcheron ou d'assemblage sur un pilier de la nef.**

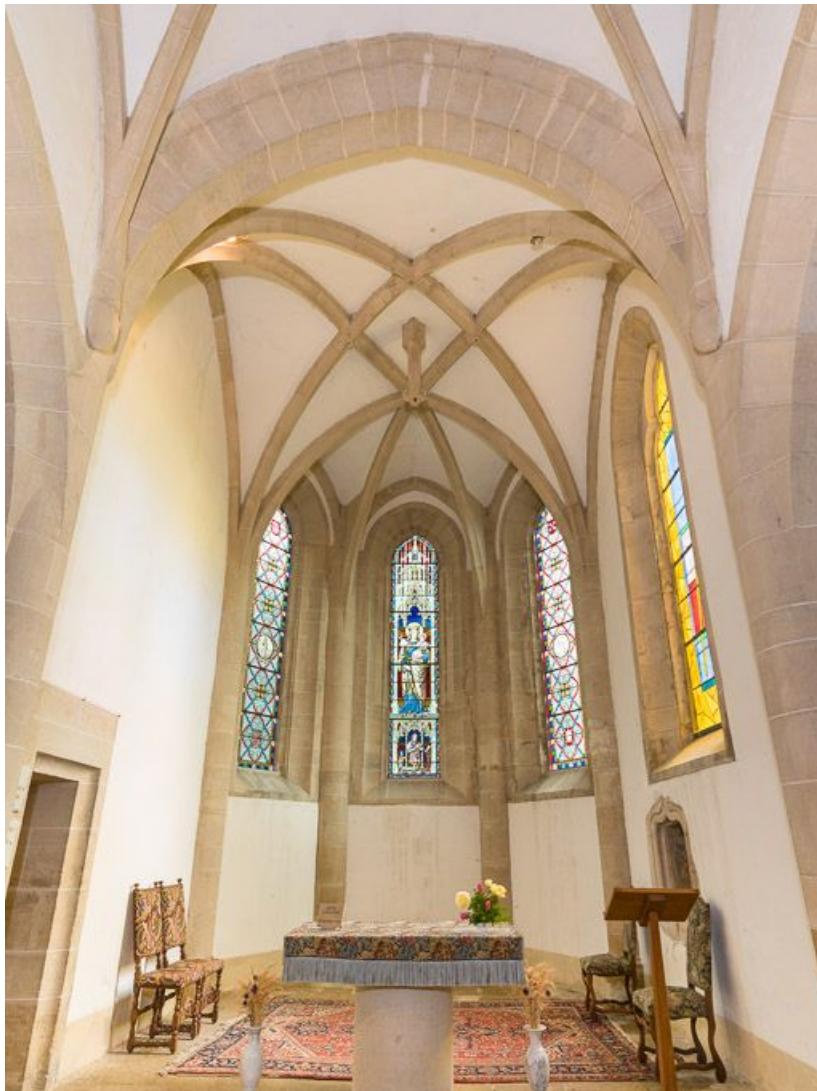
**Vue de la voûte du chœur.**

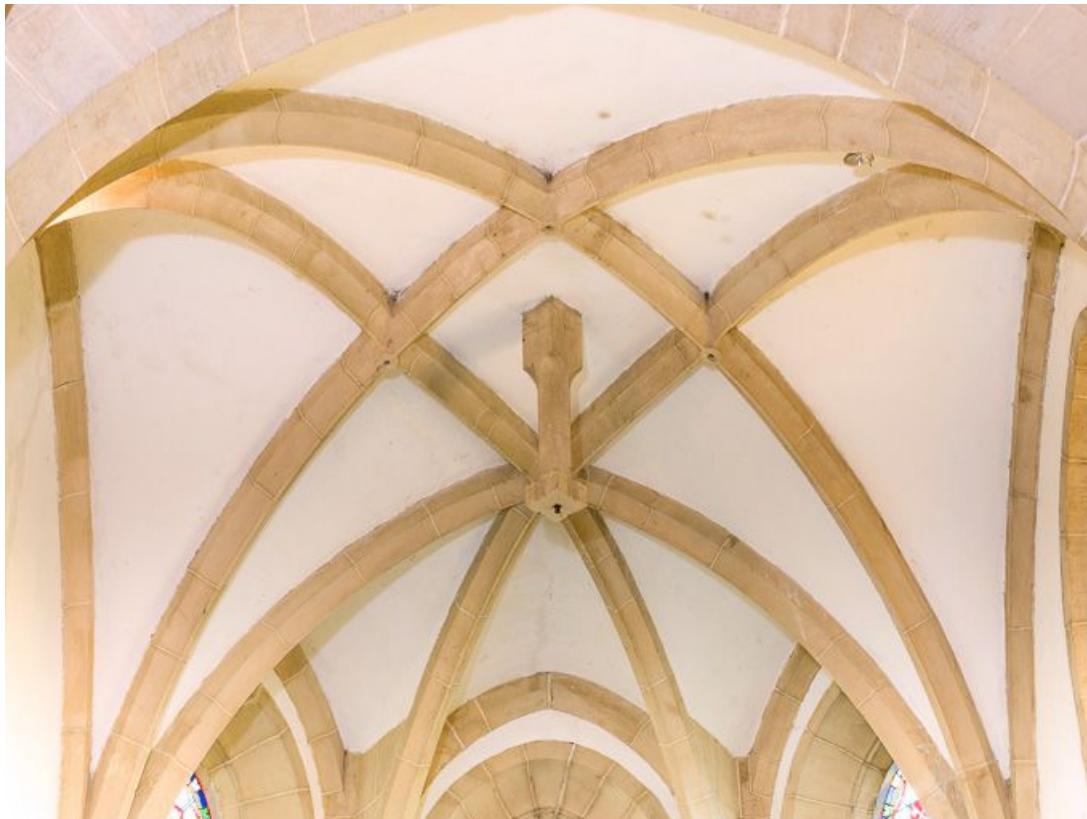
**Vue de la voûte du chœur.**

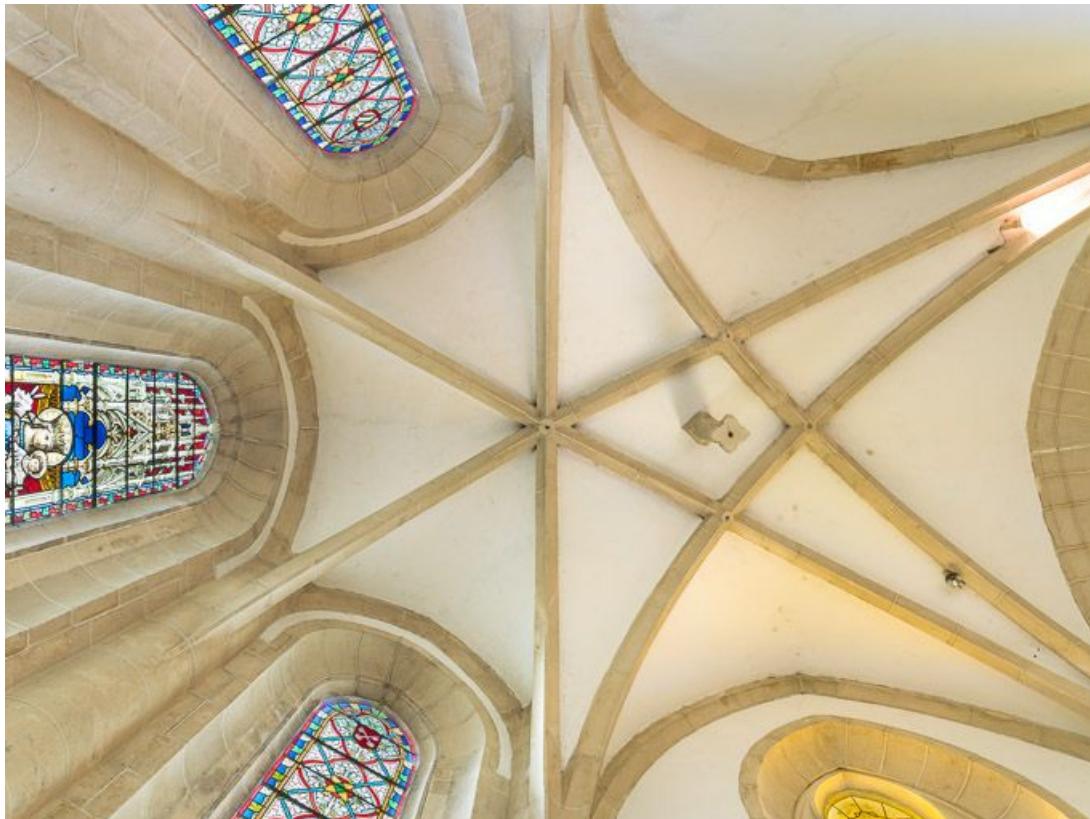
**Vue de la voûte du chœur : détail.**

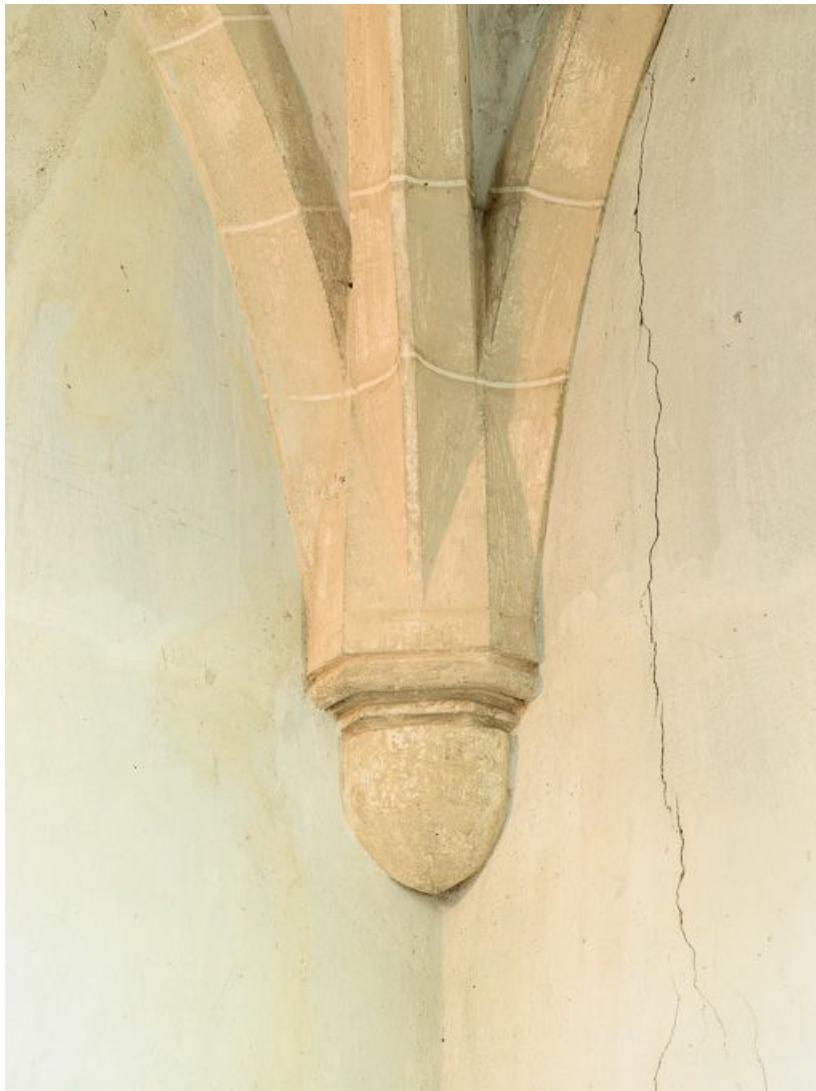
**Vue d'un culot et du départ des ogives de la voûte de la sacristie.**

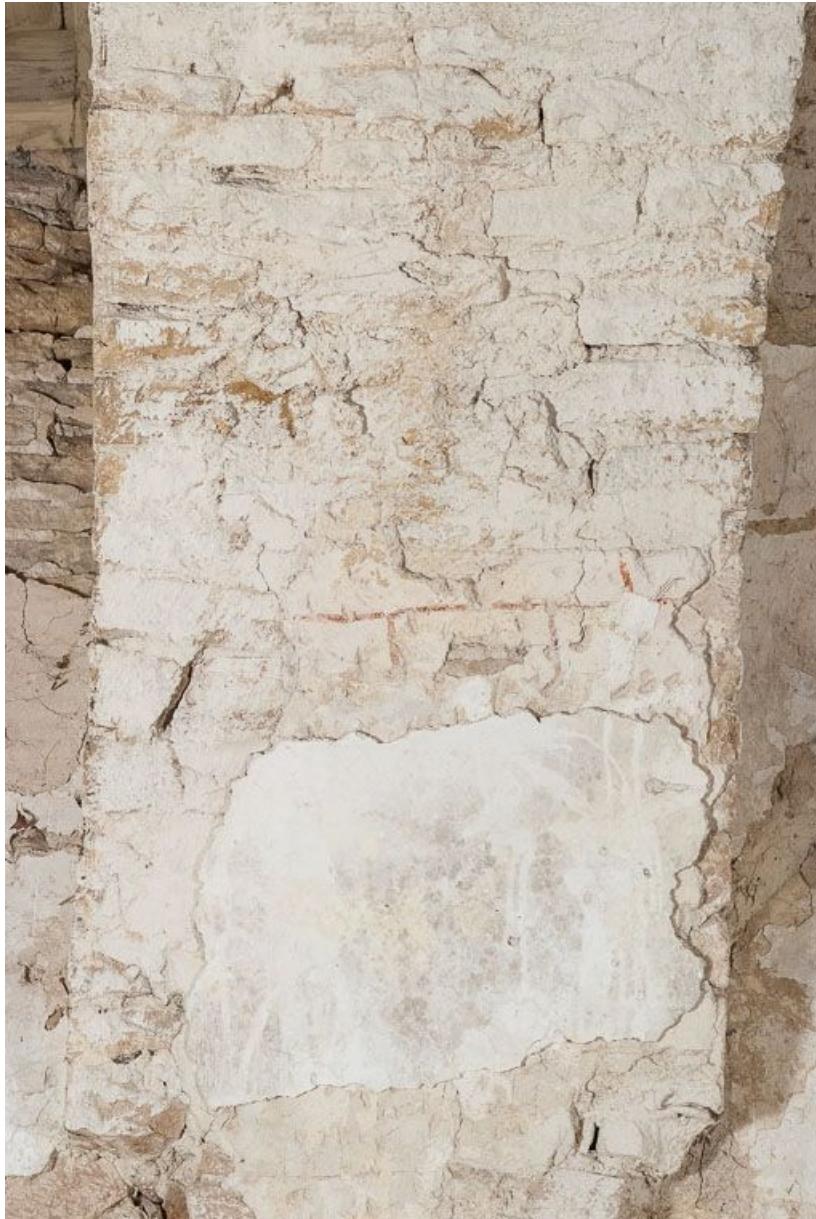
**Faux appareil.**

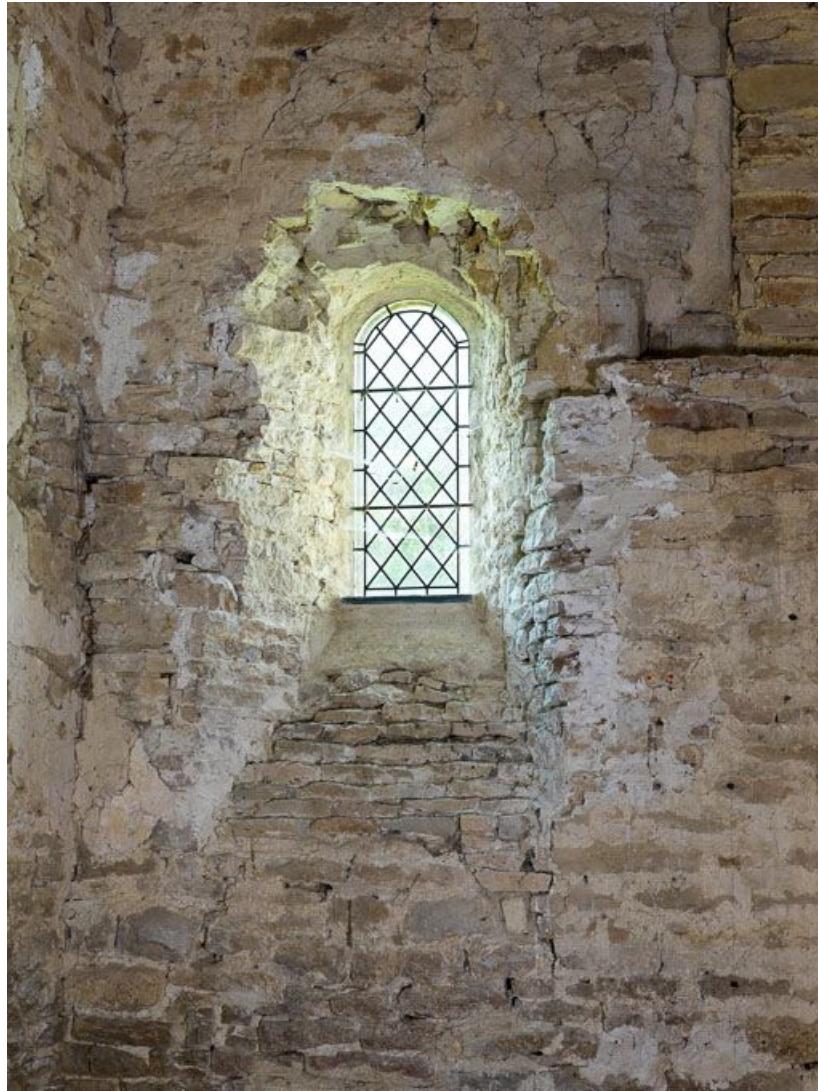
**Ancienne chapelle : vue de la baie romane du mur sud.**
