ÉGLISE PAROISSIALE SAINT-LUC

Bourgogne-Franche-Comté, Côte-
d'Or
Chorey-les-Beaune
rue de l'église

Dossier IA21004704 réalisé en 2015
Auteur(s) : GRAHAL, Nicolas Potier

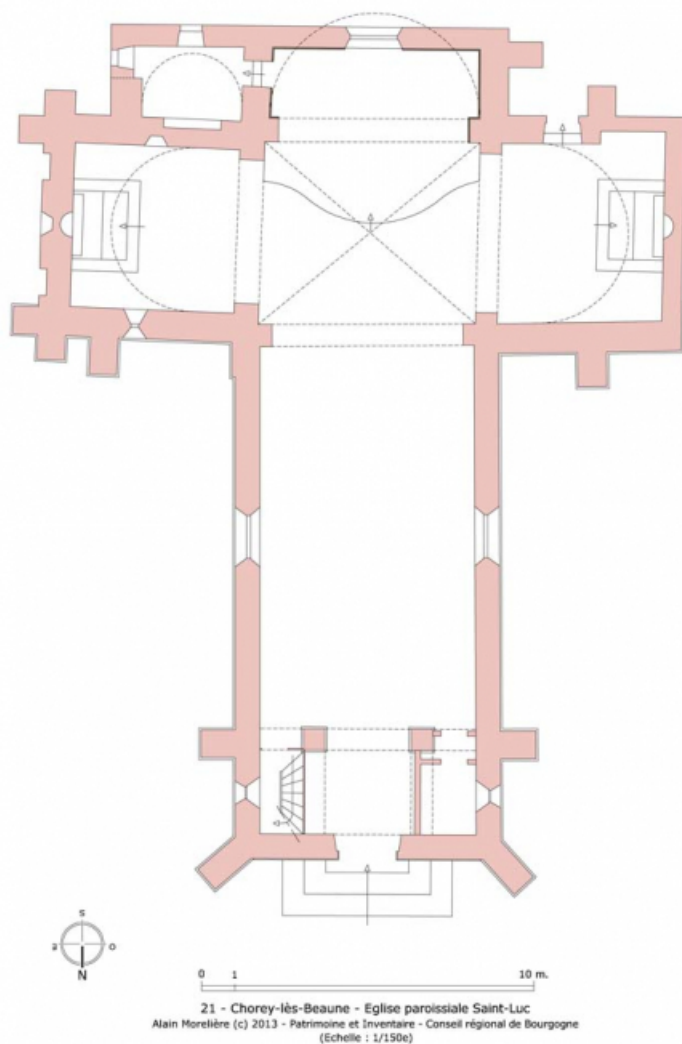
N° de l'illustration : 20132101074NUDA

Plan de l'église.

L'église Saint-Luc de Chorey-les-Beaune est une église à plan en croix latine, au chevet peu saillant. Son apparence extérieure est relativement simple : massif occidental avec clocher « comtois » en ardoise, maçonnerie largement enduite qui vient beurrer les chaînes d'angles laissées apparentes lors des dernières campagnes de rénovation (début des années 2000). On remarque sur le bras Est une corniche à modillons qui indique l'antériorité de cette partie de l'édifice. L'intérieur de l'église est aussi sobre : nef couverte d'un plafond à adoucissement. La nef est éclairée par seulement deux baies latérales, avec verrières représentant des saints prêcheurs (étudiées). Le chœur abrite la pièce la plus remarquable de l'église : le maître-autel (étudié), attribué aux frères Bidermann, datant des années 1770, également entouré de ce qui subsiste des boiseries qui devaient certainement se prolonger dans le transept voire la nef. Les deux bras du transept abritent également des autels secondaires (étudiés), dédiés à Saint Laurent et à la Vierge.

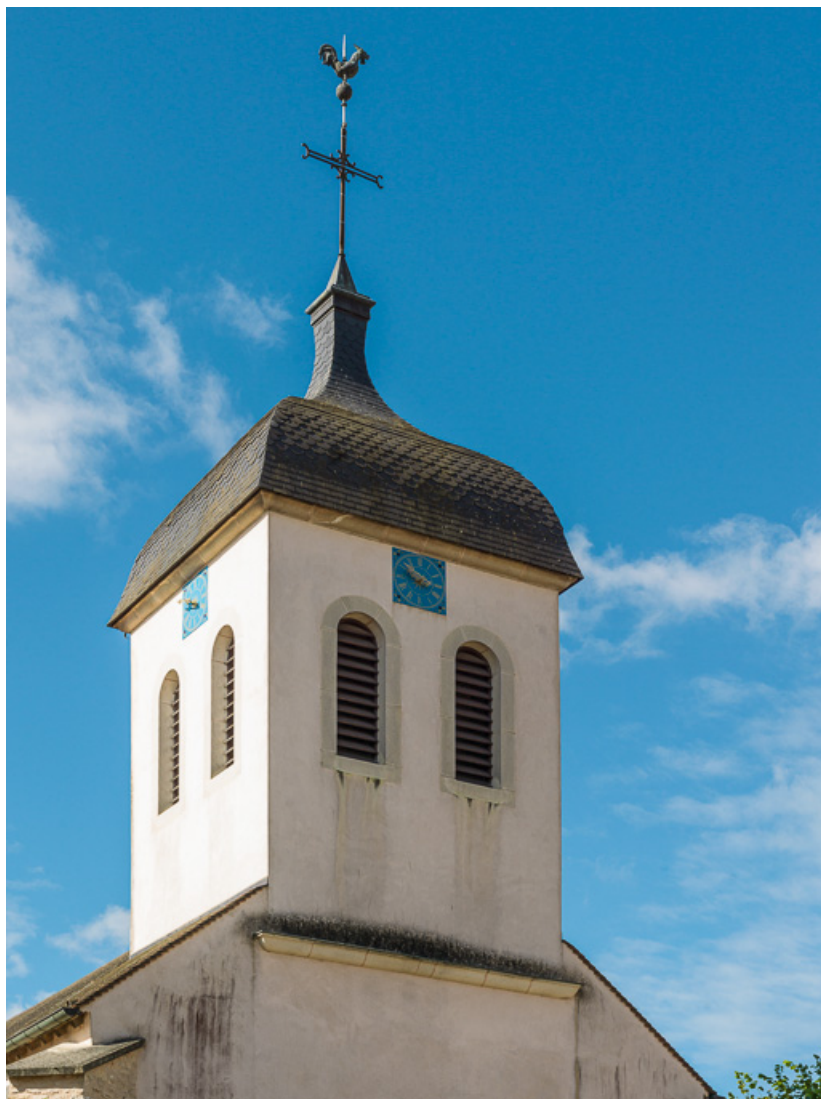
N° de l'illustration : 20152100233NUC4A

Vue du clocher.

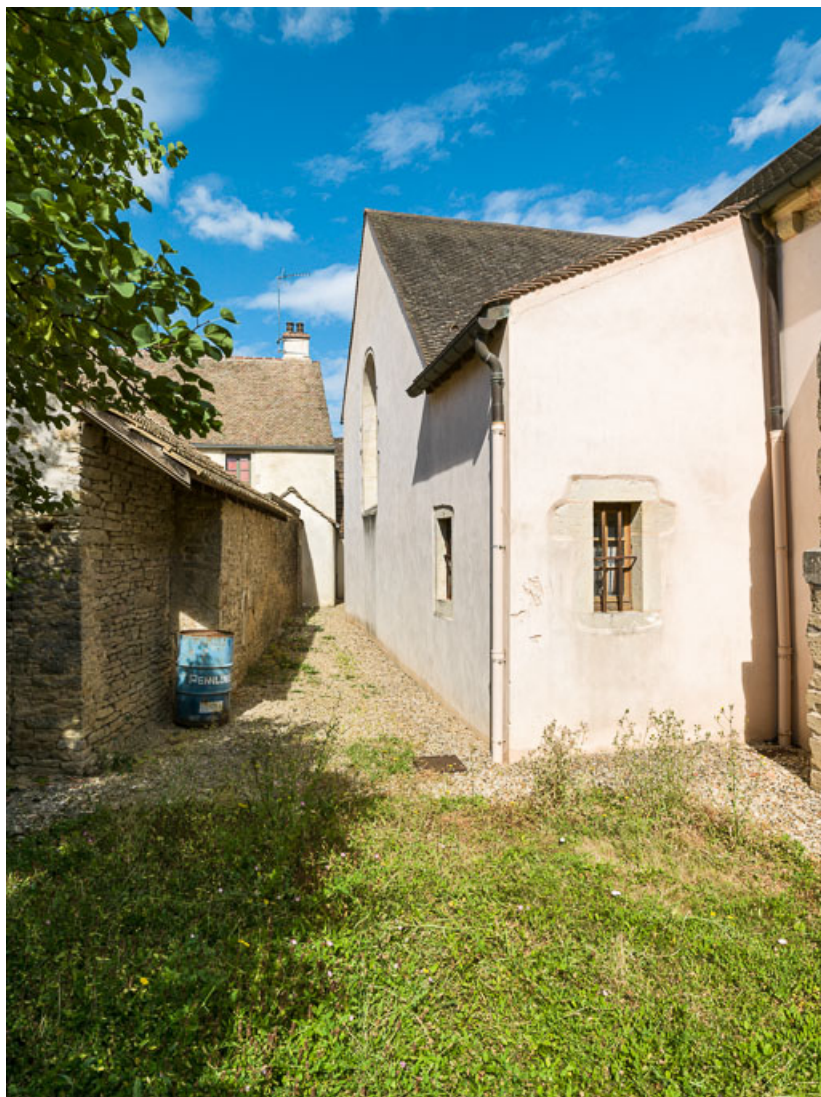
N° de l'illustration : 20152100239NUC4A

Vue du chevet.

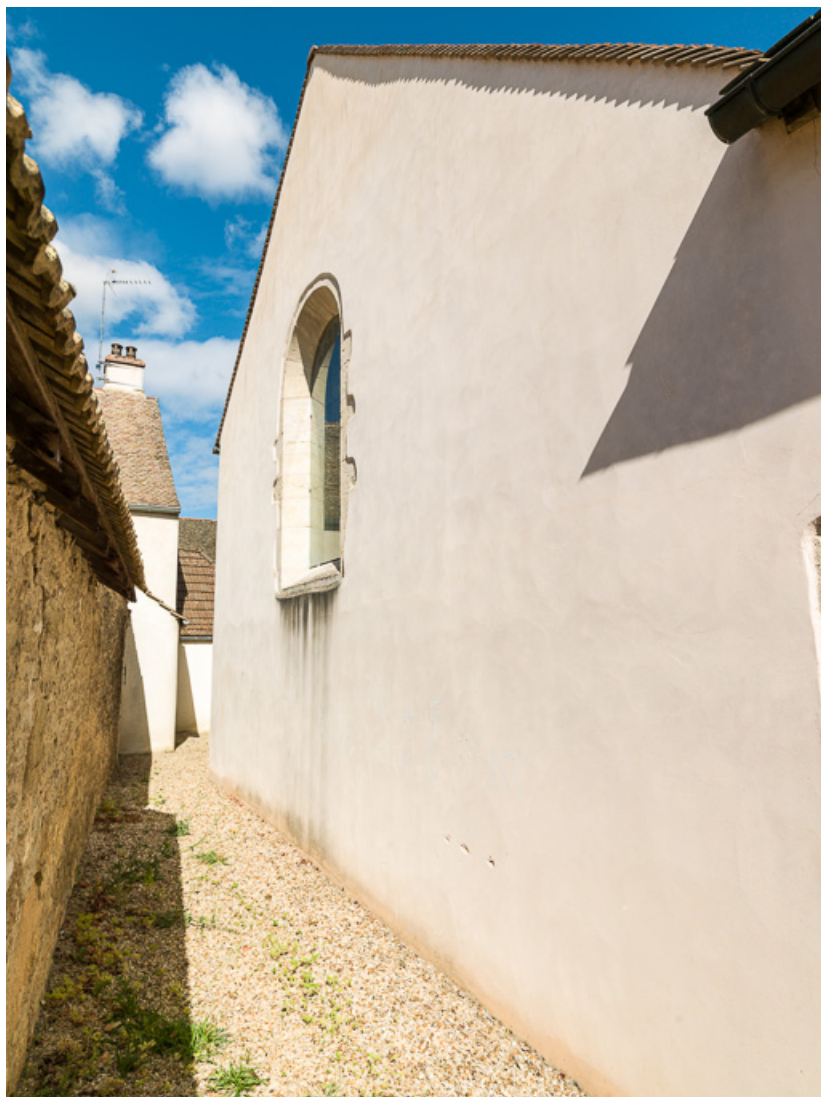
N° de l'illustration : 20152100240NUC4A

Vue du chevet.

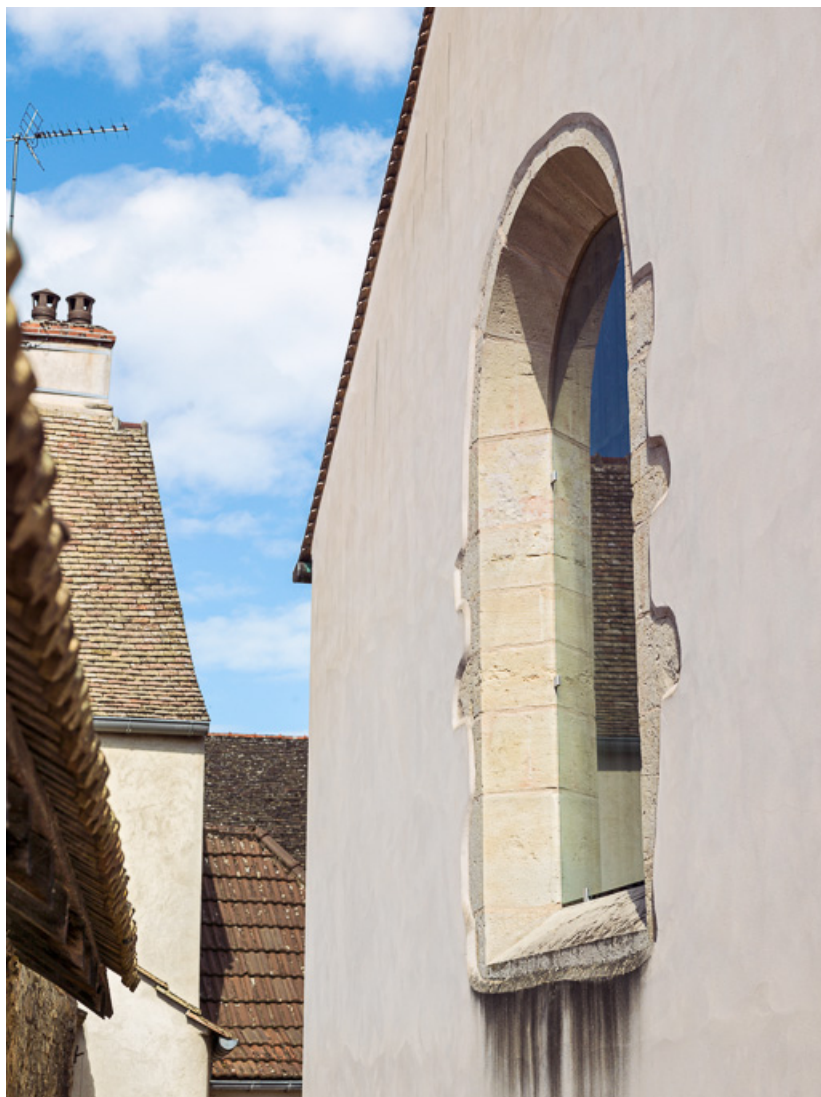
N° de l'illustration : 20152100241NUC4A

Vue de la baie axiale.

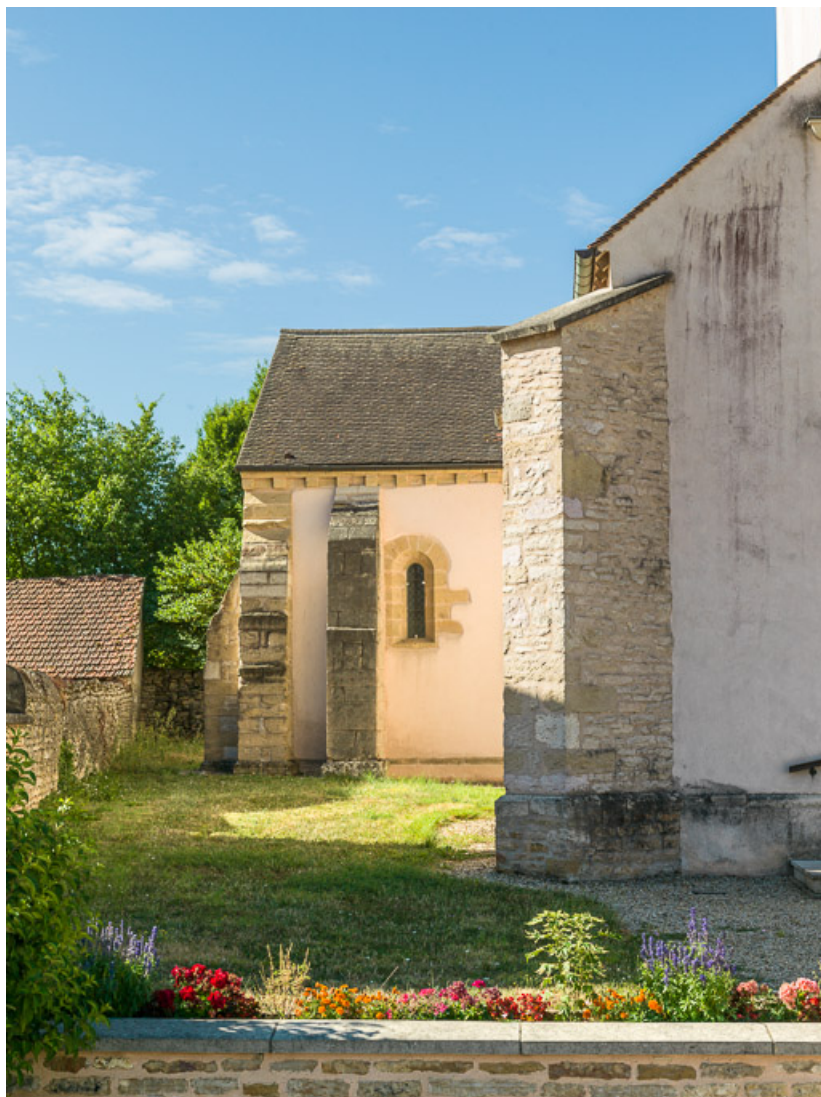
N° de l'illustration : 20152100244NUC4A

Vue d'un contrefort du massif occidental et d'un bras du transept.
21, Chorey-les-Beaune rue de l'église

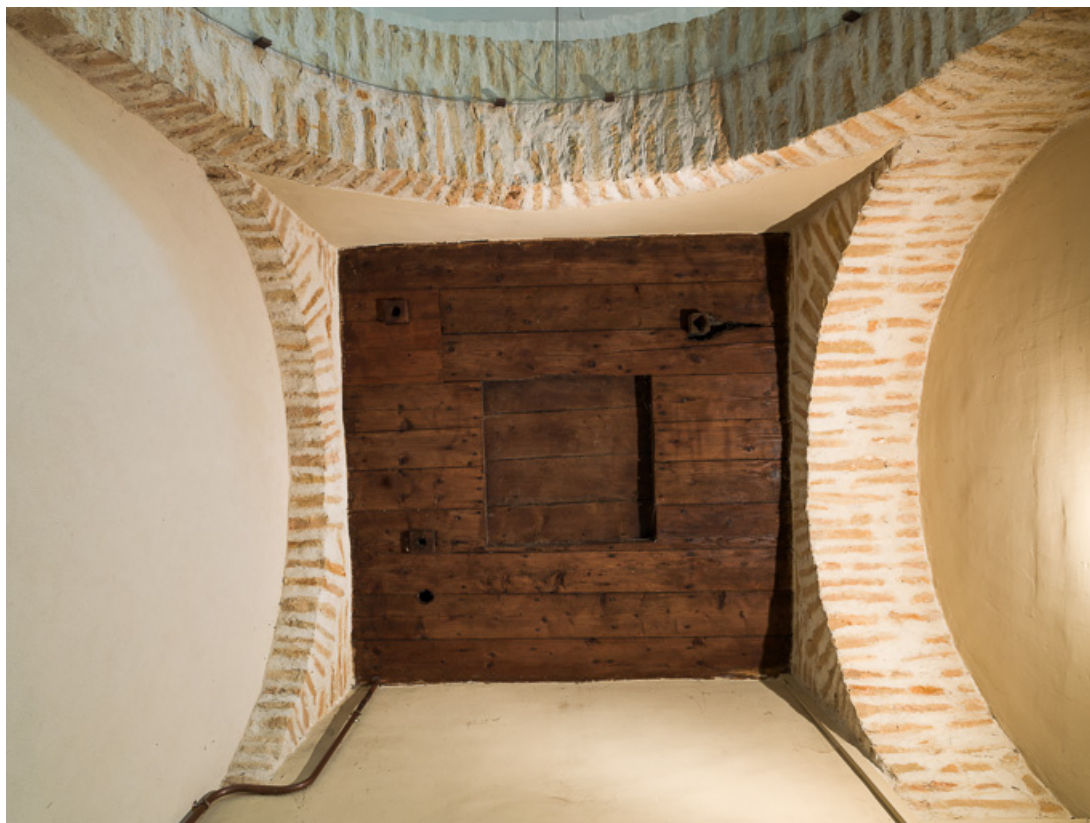
N° de l'illustration : 20152100263NUC4A

Plafond du vestibule.

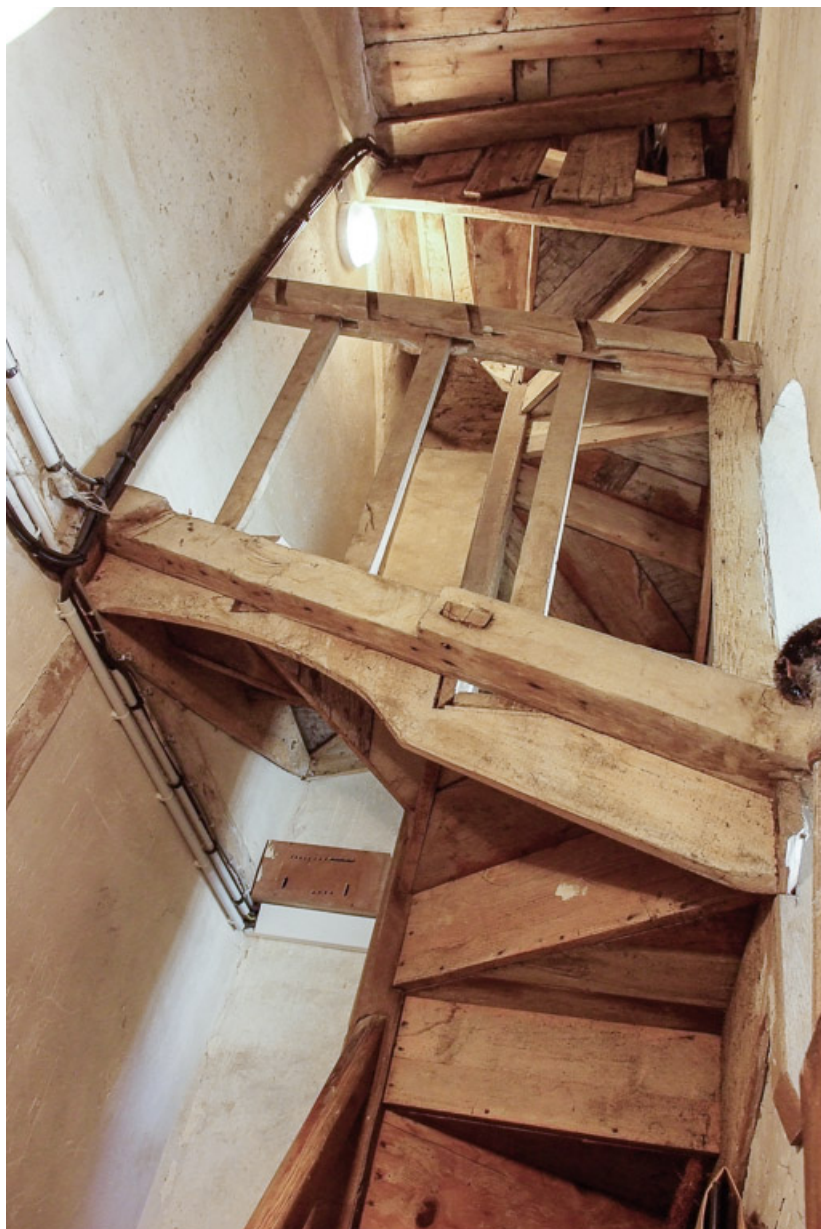
N° de l'illustration : 20152100264NUC2A

Cage d'escalier menant aux combles.
