ÉGLISE PAROISSIALE SAINT-LUC

Bourgogne-Franche-Comté, Côte-
d'Or
Chorey-les-Beaune
rue de l'église

Dossier IA21004704 réalisé en 2015
Auteur(s) : GRAHAL, Nicolas Potier

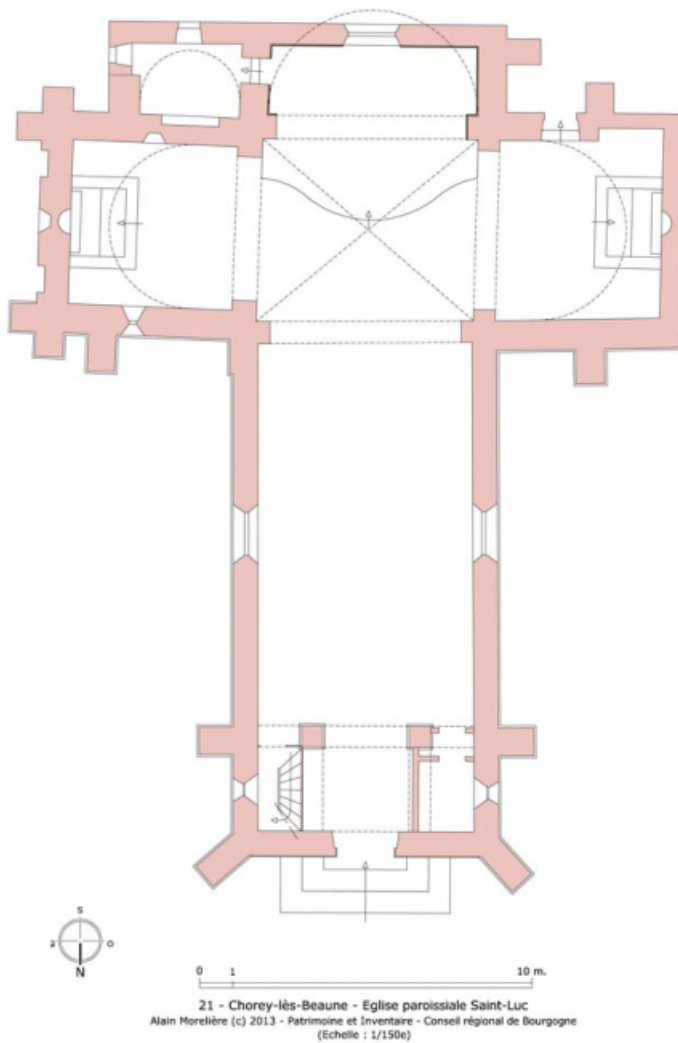
N° de l'illustration : 20132101074NUDA

Plan de l'église.

L'église Saint-Luc de Chorey-les-Beaune est une église à plan en croix latine, au chevet peu saillant. Son apparence extérieure est relativement simple : massif occidental avec clocher « comtois » en ardoise, maçonnerie largement enduite qui vient beurrer les chaînes d'angles laissées apparentes lors des dernières campagnes de rénovation (début des années 2000). On remarque sur le bras Est une corniche à modillons qui indique l'antériorité de cette partie de l'édifice. L'intérieur de l'église est aussi sobre : nef couverte d'un plafond à adoucissement. La nef est éclairée par seulement deux baies latérales, avec verrières représentant des saints prêcheurs (étudiées). Le chœur abrite la pièce la plus remarquable de l'église : le maître-autel (étudié), attribué aux frères Bidermann, datant des années 1770, également entouré de ce qui subsiste des boiseries qui devaient certainement se prolonger dans le transept voire la nef. Les deux bras du transept abritent également des autels secondaires (étudiés), dédiés à Saint Laurent et à la Vierge.

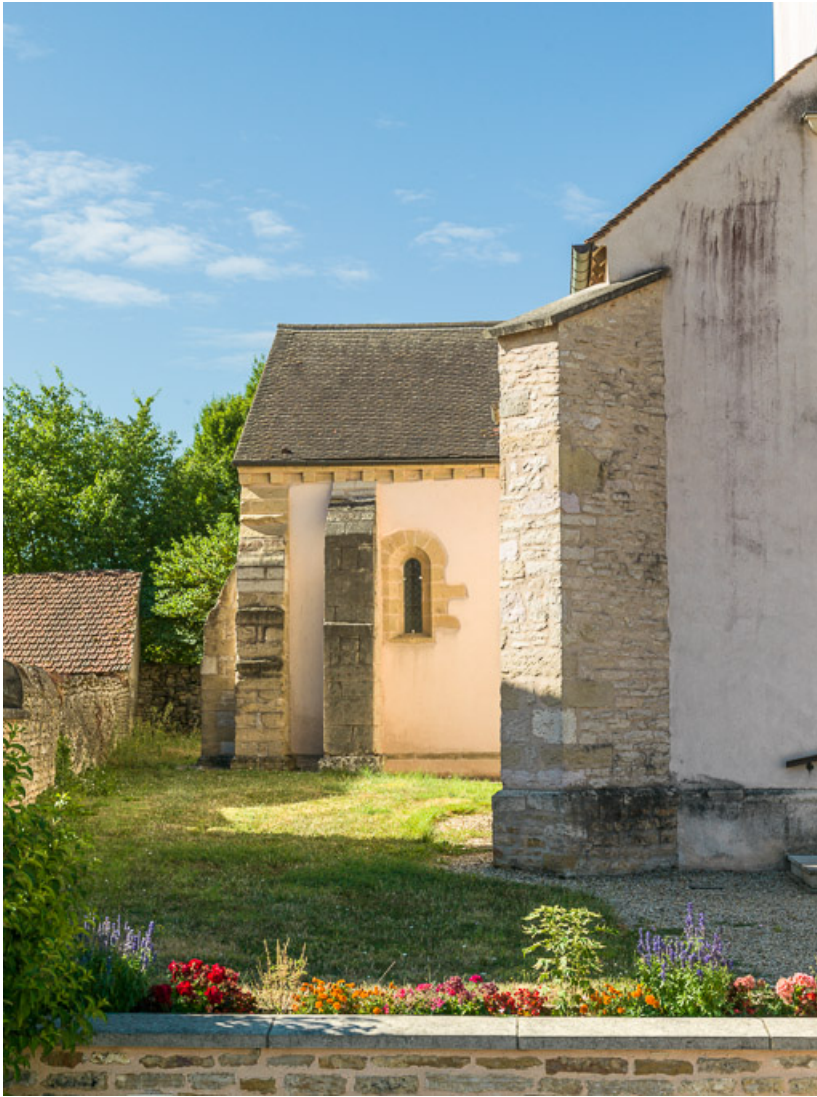
N° de l'illustration : 20152100244NUC4A

Vue d'un contrefort du massif occidental et d'un bras du transept.
21, Chorey-les-Beaune rue de l'église

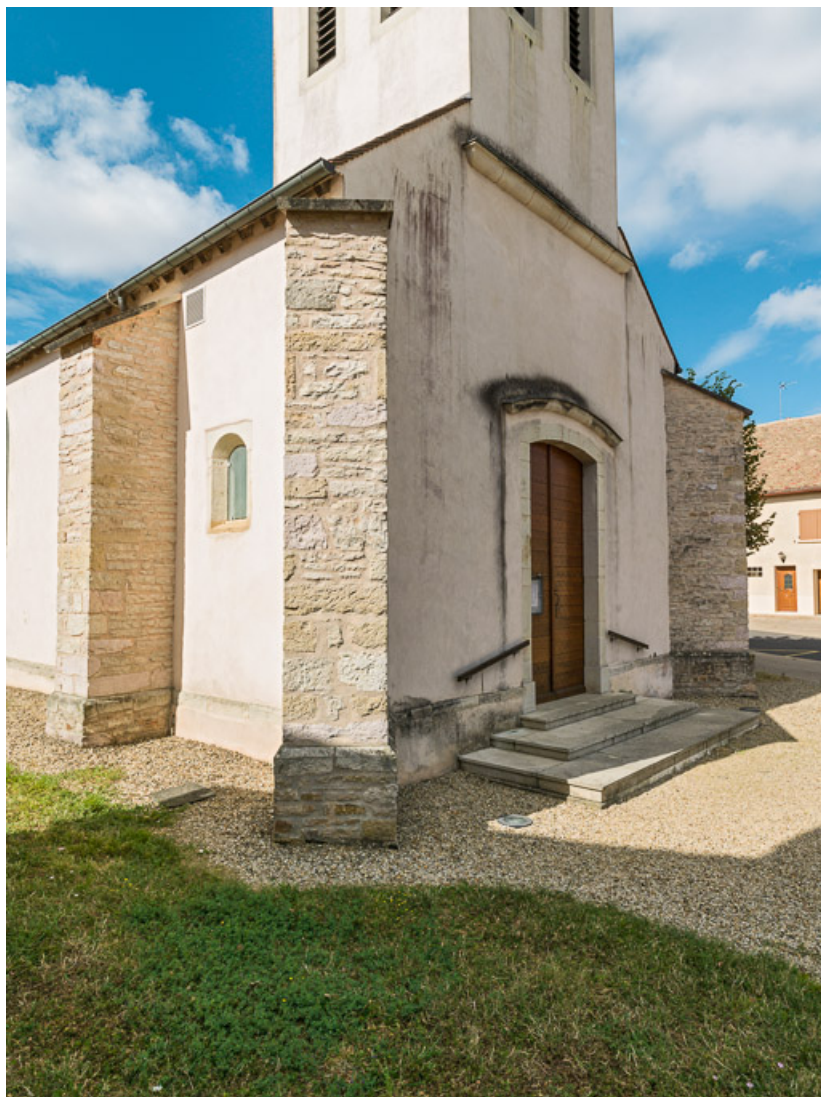
N° de l'illustration : 20152100246NUC4A

Vue du massif occidental, de trois-quarts.
