## ÉGLISE PAROISSIALE SAINT-LUC

Bourgogne-Franche-Comté, Côte-d'Or  
Chorey-les-Beaune  
rue de l'église

Dossier IA21004704 réalisé en 2015  
Auteur(s) : GRAHAL, Nicolas Potier

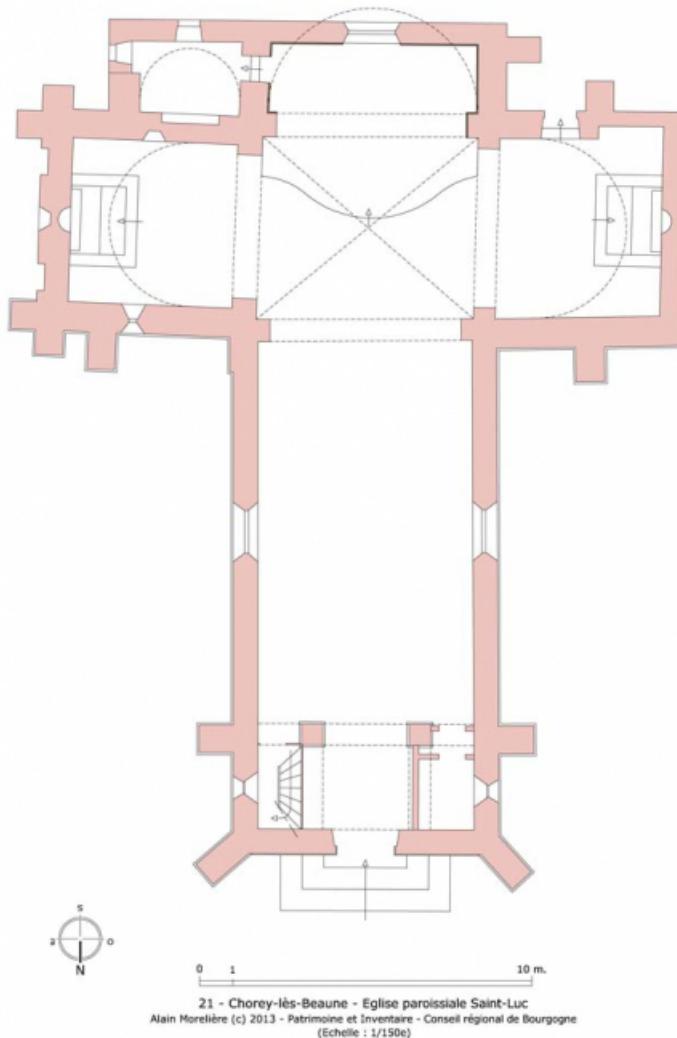
N° de l'illustration : 20132101074NUDA

21 - Chorey-lès-Beaune - Eglise paroissiale Saint-Luc  
Alain Morelière (c) 2013 - Patrimoine et Inventaire - Conseil régional de Bourgogne  
(Echelle : 1/150e)

#### Plan de l'église.

L'église Saint-Luc de Chorey-les-Beaune est une église à plan en croix latine, au chevet peu saillant. Son apparence extérieure est relativement simple : massif occidental avec clocher « comtois » en ardoise, maçonnerie largement enduite qui vient beurrer les chaines d'angles laissées apparentes lors des dernières campagnes de rénovation (début des années 2000). On remarque sur le bras Est une corniche à modillons qui indique l'antériorité de cette partie de l'édifice. L'intérieur de l'église est aussi sobre : nef couverte d'un plafond à adoucissement. La nef est éclairée par seulement deux baies latérales, avec verrières représentant des saints prêcheurs (étudiées). Le chœur abrite la pièce la plus remarquable de l'église : le maître-autel (étudié), attribué aux frères Bidermann, datant des années 1770, également entouré de ce qui subsiste des boiseries qui devaient certainement se prolonger dans le transept voire la nef. Les deux bras du transept abritent également des autels secondaires (étudiés), dédiés à Saint Laurent et à la Vierge.

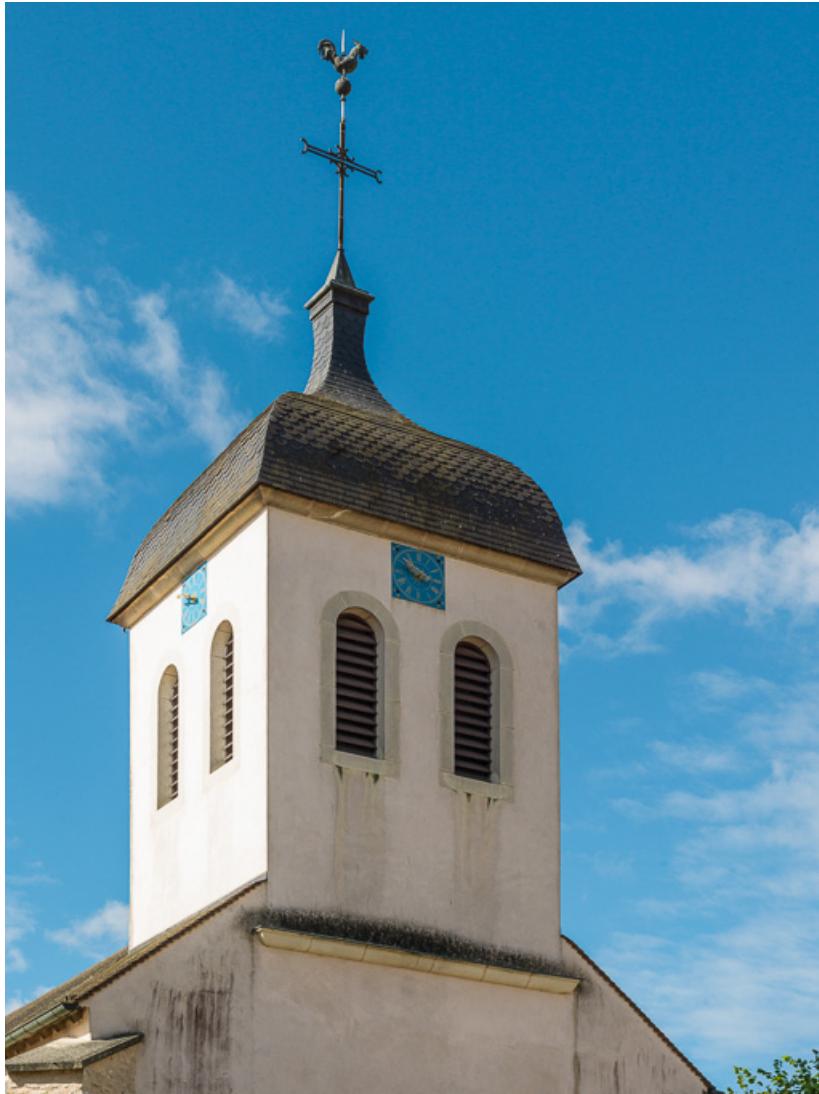
N° de l'illustration : 20152100233NUC4A

**Vue du clocher.**

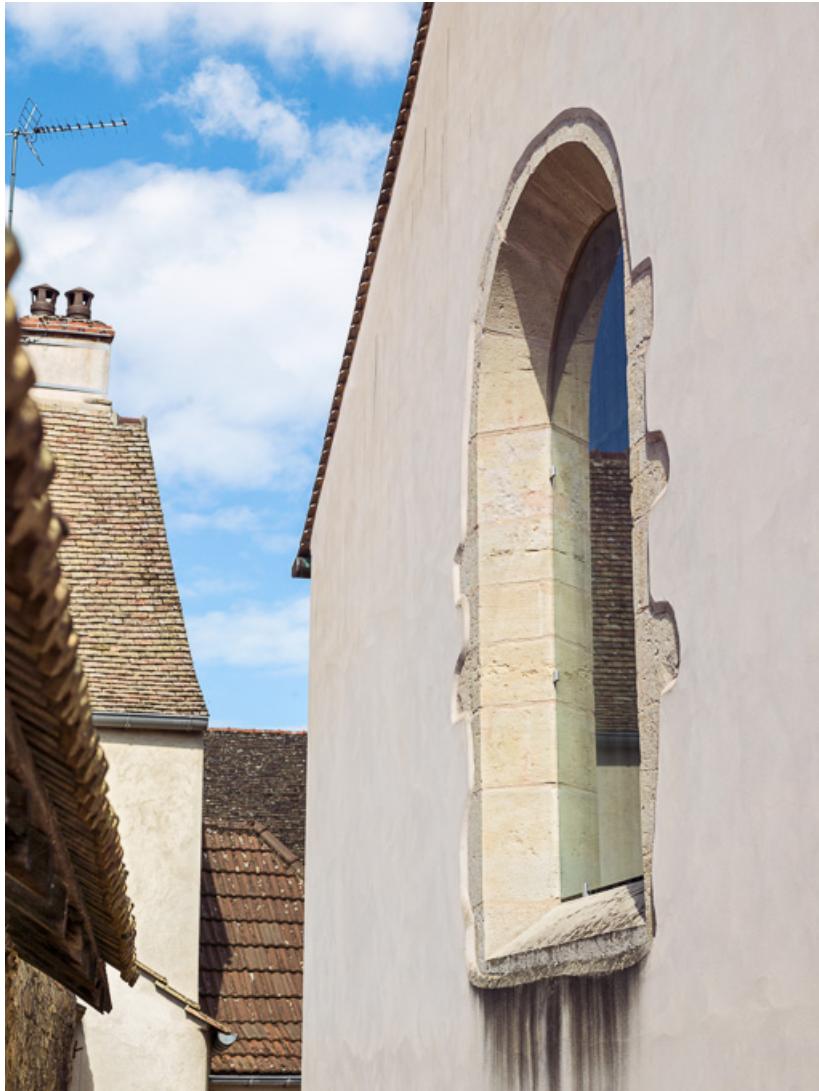
N° de l'illustration : 20152100241NUC4A

**Vue de la baie axiale.**

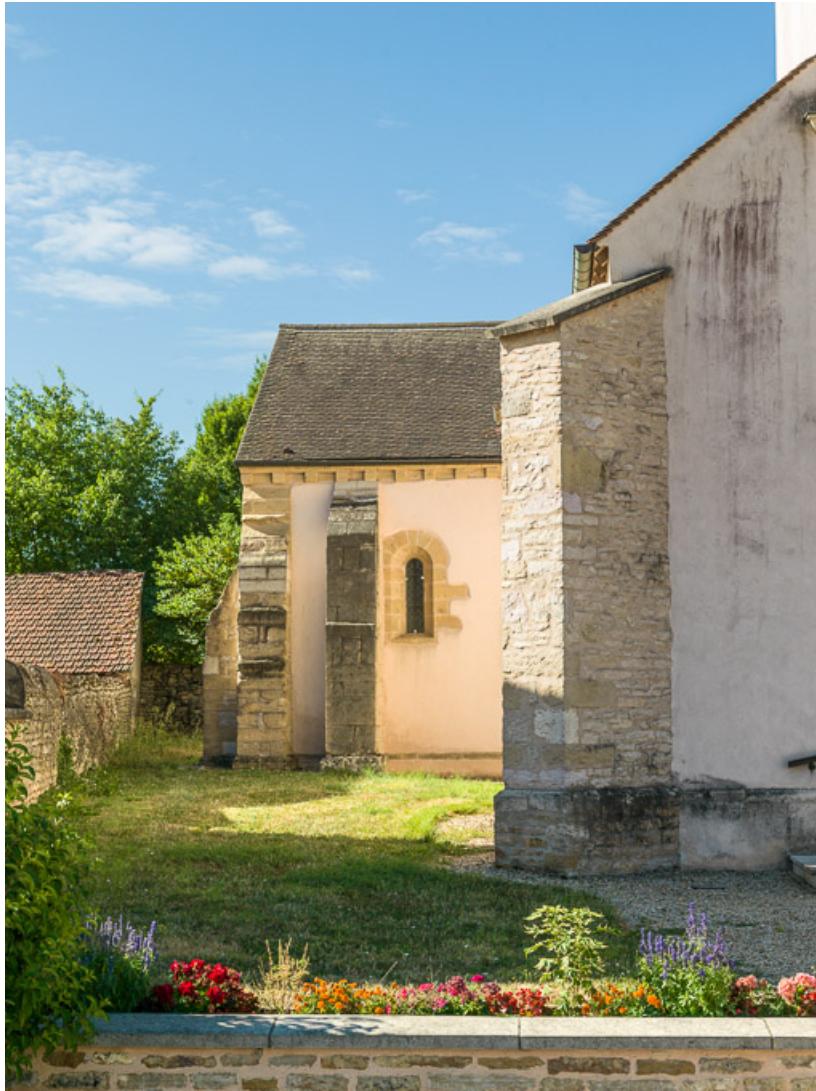
N° de l'illustration : 20152100244NUC4A

**Vue d'un contrefort du massif occidental et d'un bras du transept.**  
21, Chorey-les-Beaune rue de l'église

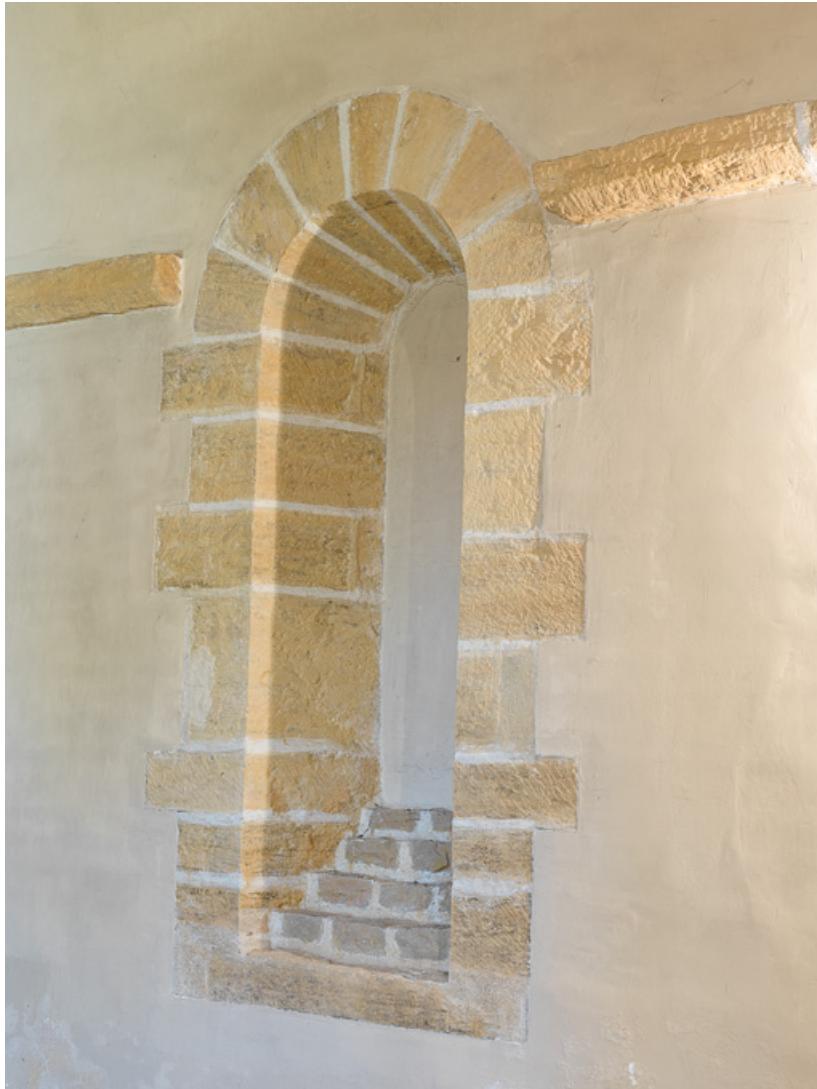
N° de l'illustration : 20152100252NUC4A

**Vue d'une baie murée (mur est du bras nord).**  
21, Chorey-les-Beaune rue de l'église

Une église est attestée à Chorey-lès-Beaune en 1150 (d'après Bigarne) ; l'édifice actuel est l agrandissement d'une petite chapelle orientée, dont on voit les traces dans l'actuel bras est du transept. Les corniches à modillons à l'extérieur, les baies latérales aujourd'hui en partie comblées, les deux pilastres qui marquent à l'intérieur la séparation entre la croisée actuelle et le bras du transept indiquent que cette partie du bâtiment correspondrait bien à cette église initiale du 12e siècle. Le curé Blanchard débute en 1766 l agrandissement de l'église pour lui donner l'aspect que nous connaissons aujourd'hui. L'ancienne chapelle devient un bras du transept, et la nef est construite, suivant un plan en croix latine, perpendiculairement à lui. Peu après cette extension, c'est l'aménagement intérieur qui est réalisé avec l'installation du maître-autel puis des autels latéraux (étudiés). L'abbé Chocarne au milieu du 19e siècle contribue à rénover l'église, avec la mise en place sous son magistère des vitraux de la nef. Les derniers travaux de rénovation de l'église datent du début des années 2000.
