ÉGLISE PAROISSIALE SAINT-LUC

Bourgogne-Franche-Comté, Côte-
d'Or
Chorey-les-Beaune
rue de l'église

Dossier IA21004704 réalisé en 2015
Auteur(s) : GRAHAL, Nicolas Potier

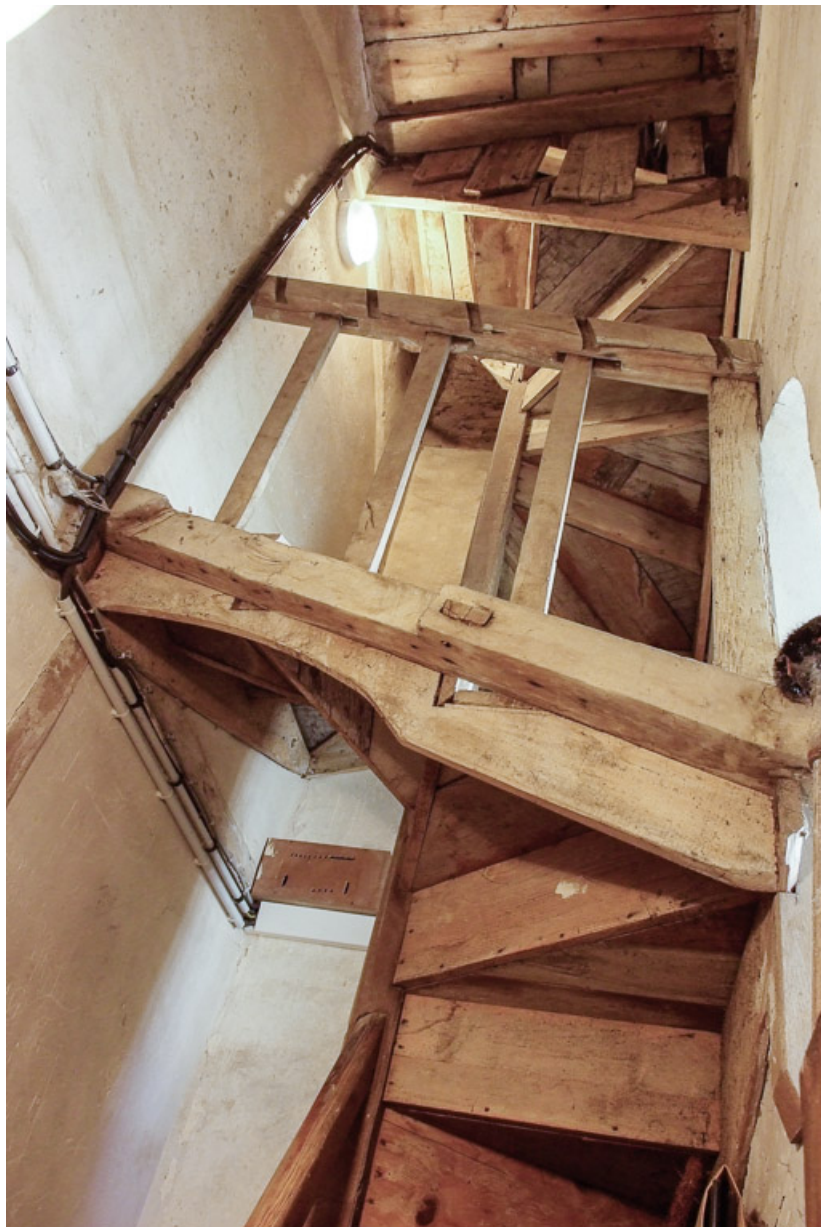
N° de l'illustration : 20152100264NUC2A

Cage d'escalier menant aux combles.
