## ÉGLISE SAINT-SYMPHORIEN ; ÉGLISE DU PETIT-AUXEY (ANCIENNE)

Bourgogne-Franche-Comté, Côte-d'Or  
Auxey-Duresses  
Petit-Auxey - rue de la Fontaine, rue du Cimetière, rue du  
Milieu

Dossier IA21004756 réalisé en 2010 revu en 2018

Auteur(s) : Aurélie Lallement, Virginie Malherbe

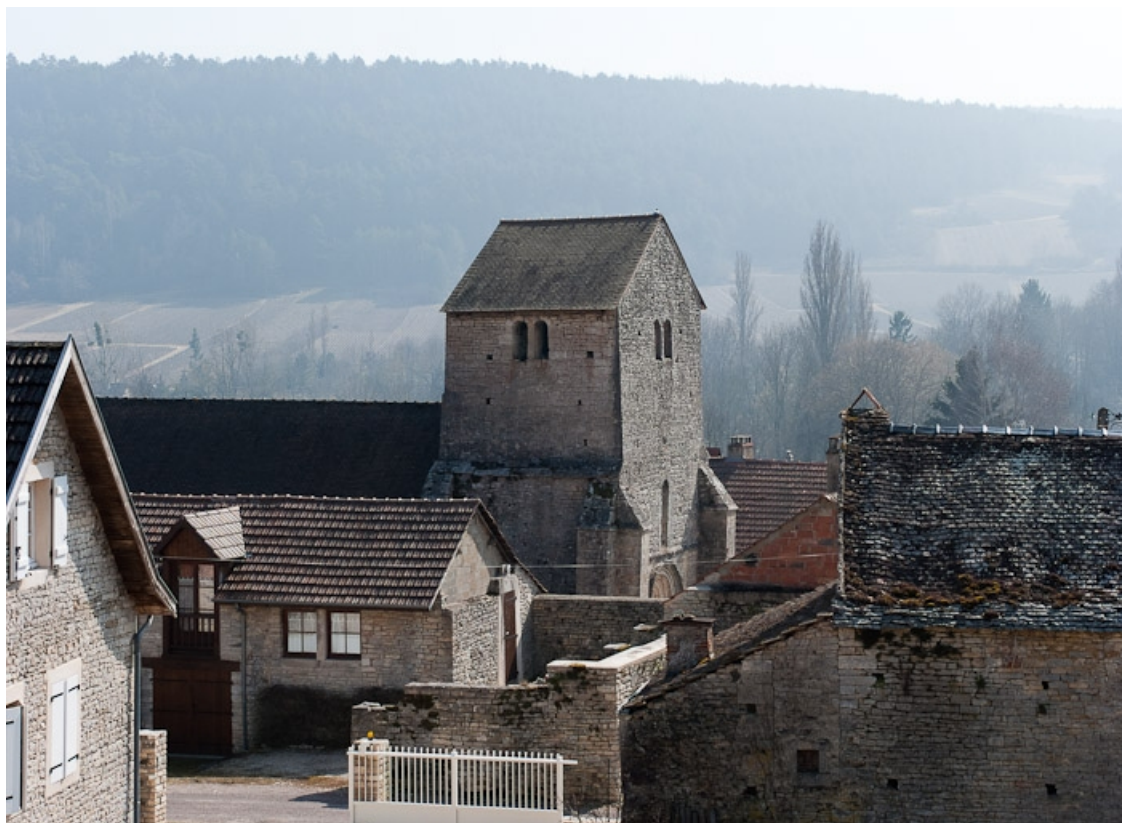
N° de l'illustration : 20122101024NUC4AQ

**Eglise d'Auxey-le-Petit : façade et clocher.**

L'église se compose d'une nef unique adossée à un clocher-porche. Elle est aujourd'hui couverte d'une charpente, alors qu'il reste des départs de voûtes bien visibles dans la nef. La façade principale du clocher-porche présente trois niveaux d'élévation : au premier, le portail est percé d'une baie rectangulaire fermée par deux vantaux en bois. Ce portail est surmonté d'un tympan en plein-cintre, présentant un décor trilobé au centre duquel figure une croix, et d'une archivolte en plein-cintre. Le portail est encadré par deux colonnes engagées aux chapiteaux feuillagés à crochets. Le deuxième niveau est percé d'une baie étroite et allongée en plein-cintre. Un cordon en pierre sépare ces deux niveaux et court tout autour de l'édifice. Le troisième niveau, abritant les cloches, est percé de deux baies géminées sur chaque face (elles ne sont pas toutes au même niveau). On note la présence de nombreux trous de boulins sur la façade occidentale, qui est épaulée par deux épais contreforts en pierre. Les élévations latérales sont percées de baies en plein-cintre : au nord, elles sont bouchées ; seule celle éclairant le chœur est ouverte. Le chevet plat est éclairé par une baie en plein-cintre. Il est également épaulé par deux épais contreforts. Sur la façade sud, les trois baies en plein-cintre sont ouvertes, elles permettent d'éclairer respectivement, le clocher-porche, la nef et le chœur et une porte à linteau en plein-cintre ouvre dans la nef (en pendant de la porte bouchée au nord, elles sont bouchées ; seule celle éclairant le chœur est ouverte).

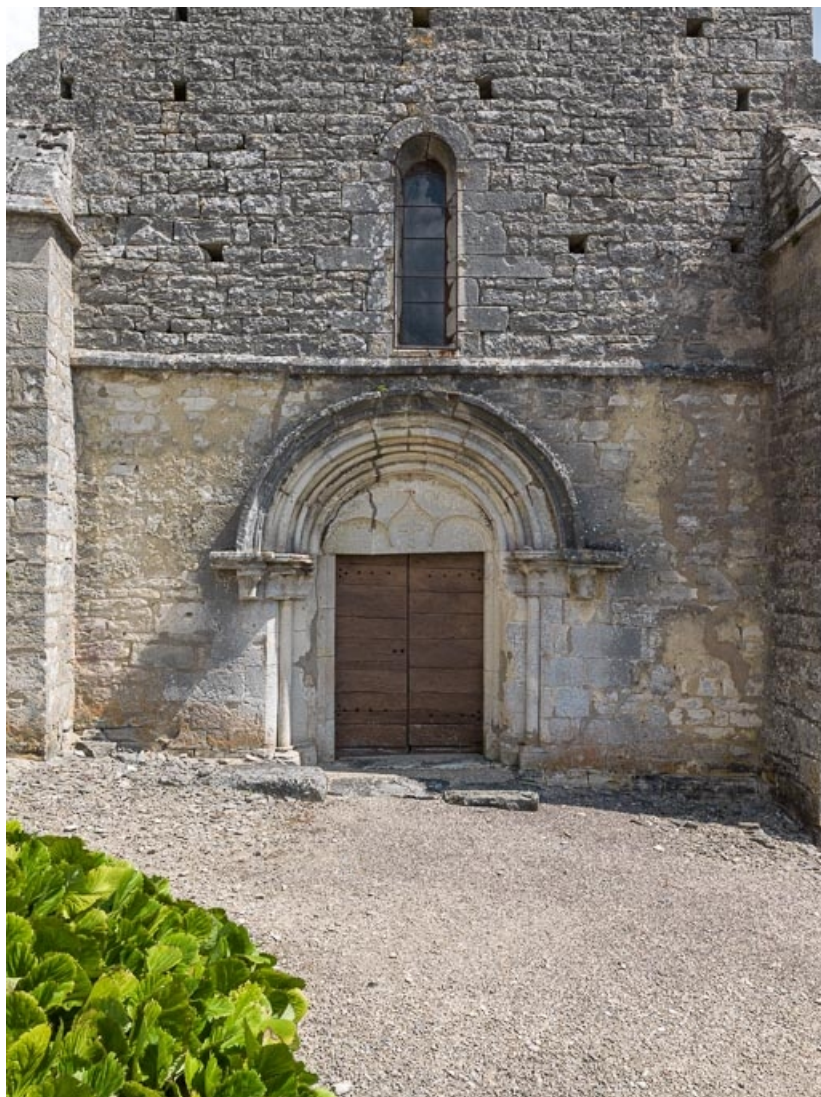
N° de l'illustration : 20162100260NUC2A

**Portail et baie de la façade.**

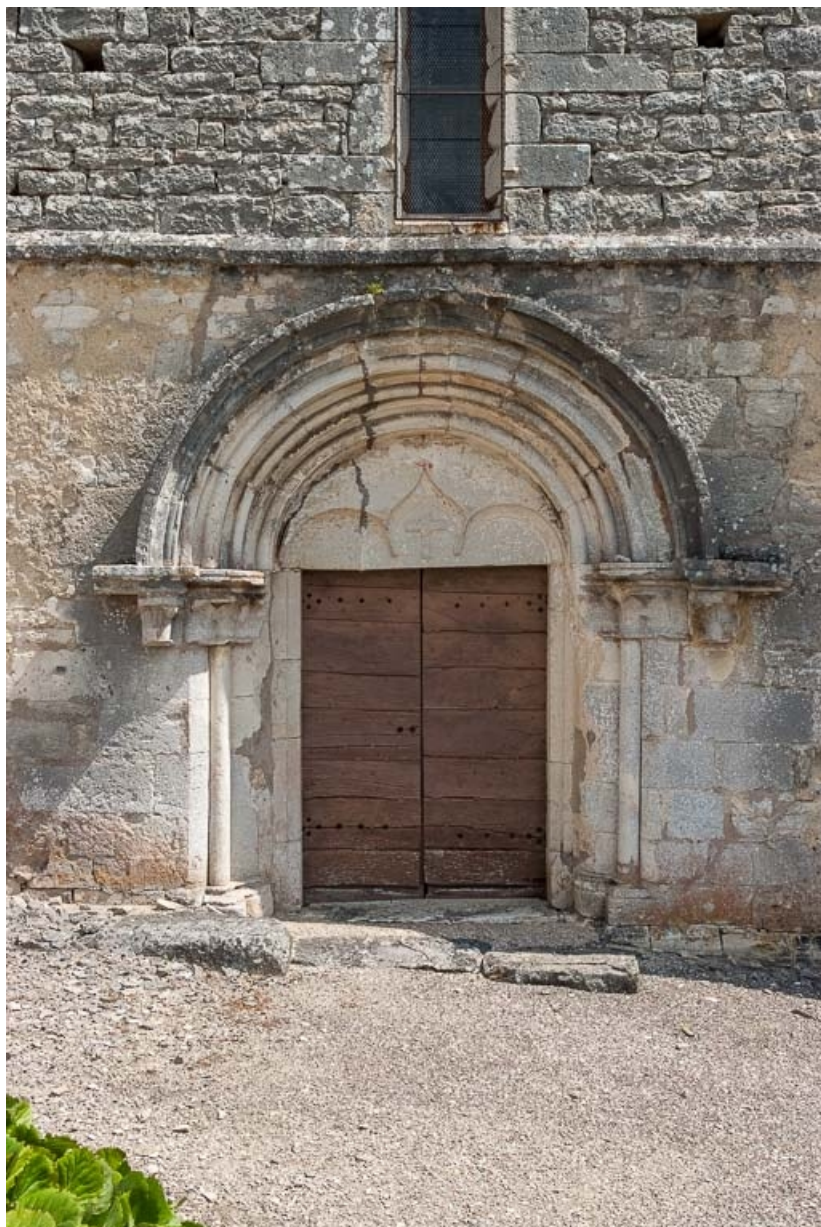
N° de l'illustration : 20162100261NUC2A

**Portail.**

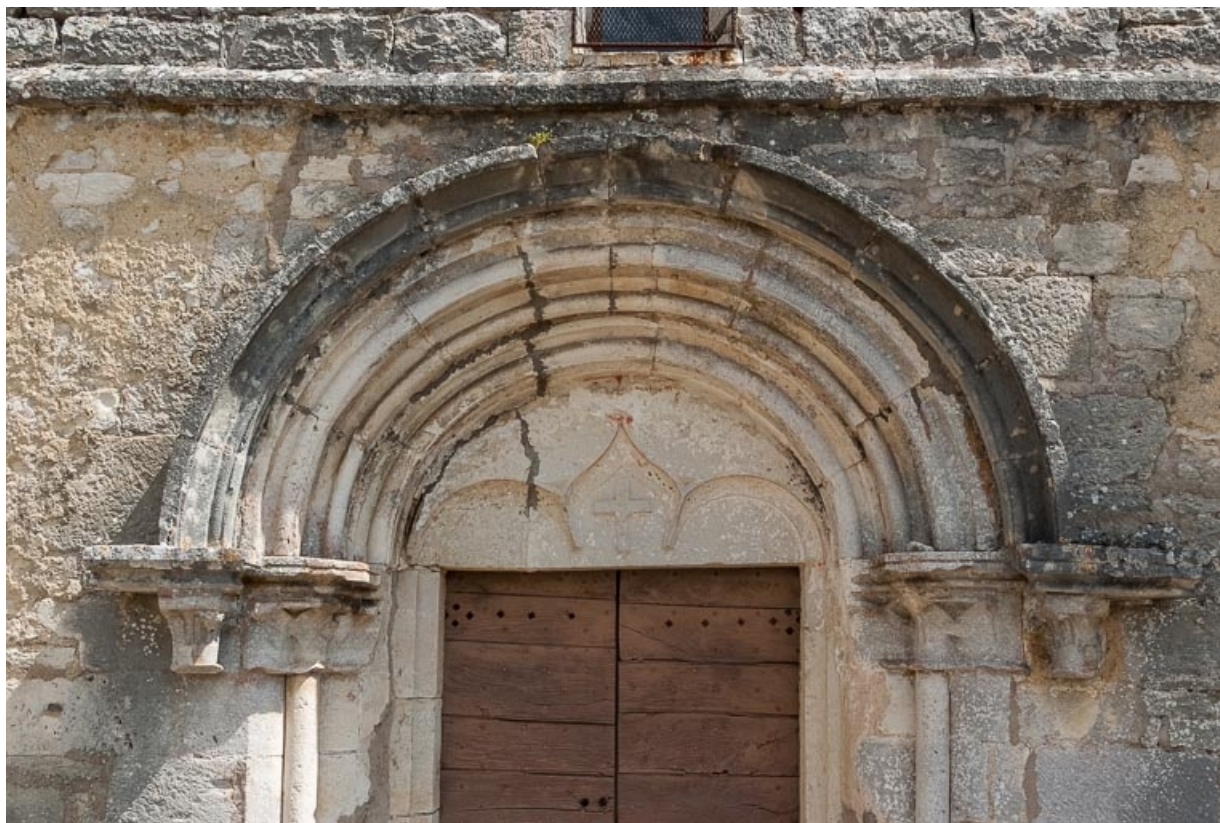
N° de l'illustration : 20162100262NUC2A

**Détail du tympan.**

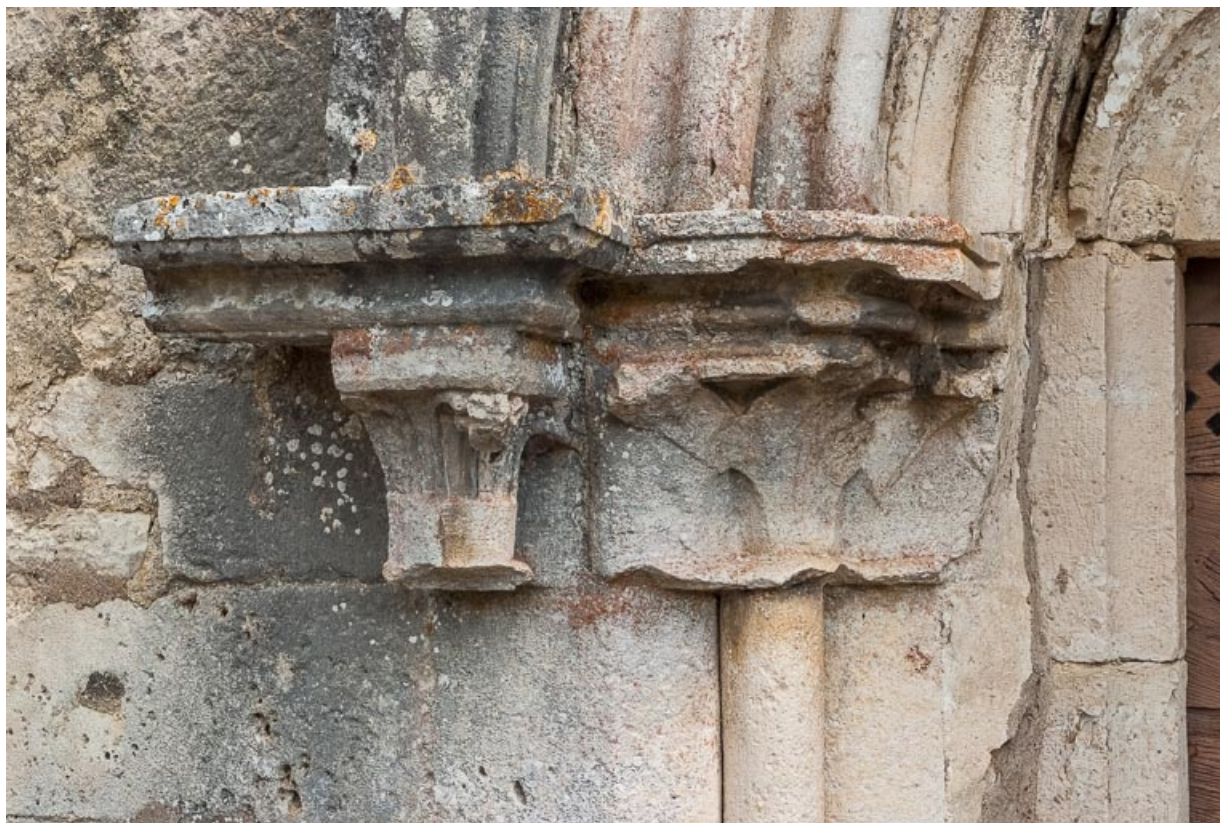
N° de l'illustration : 20162100263NUC2A

**Portail, détail des chapiteaux.**

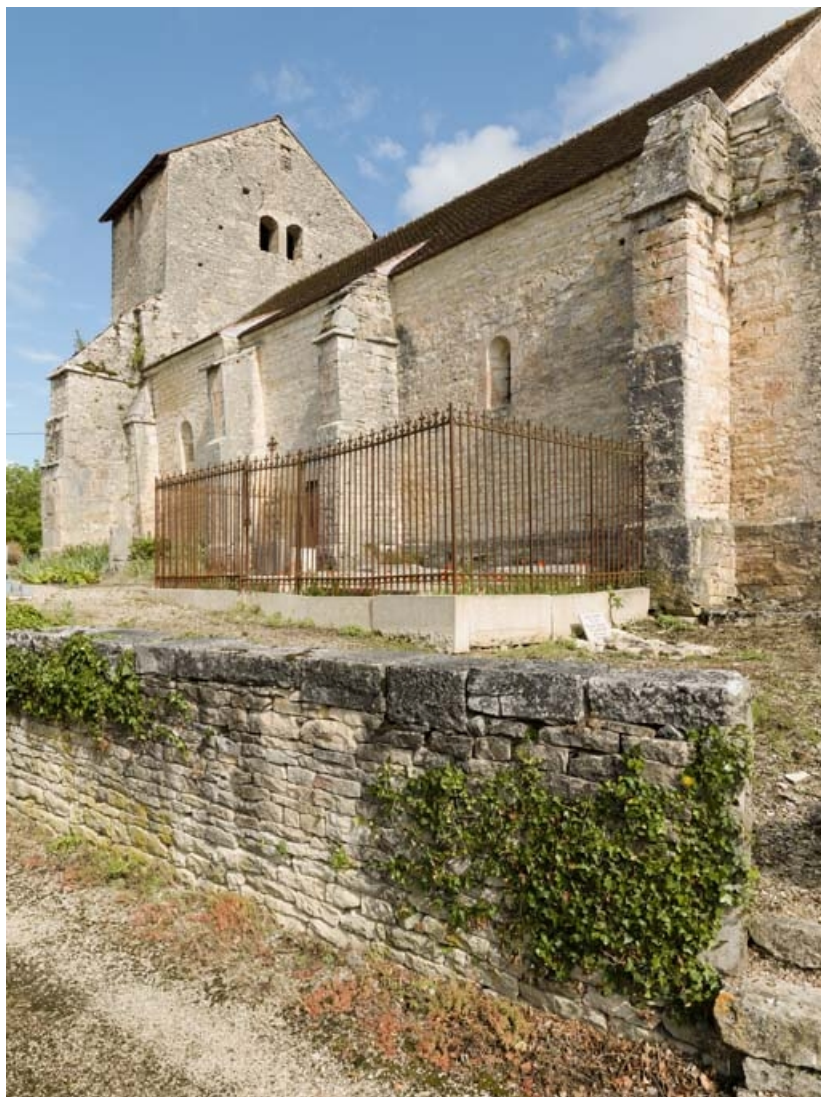
N° de l'illustration : 20182100110NUC4A

**Enclos funéraire sur le mur sud de l'église.**

L'église se trouve au cœur du cimetière du hameau du Petit-Auxey. Elle est orientée. Dans le cimetière, on note la présence de vestiges de baies dans le mur de clôture et le remploi de dalles funéraires en guise de couverture. Un enclos funéraire jouxte le mur sud du chœur, il est dédié aux familles Lalouet / Mercier / Proudhon et Humbert. Aucun bâti ancien, qui pourrait être contemporain de l'édifice, n'est identifiable autour du cimetière. Une croix de cimetière, placée sur un emmarchement à 3 degrés, repose sur un socle octogonal plus ancien réemployé, sans doute la base du baptistère : diamètre et décor de colonnettes engagées coïncident.

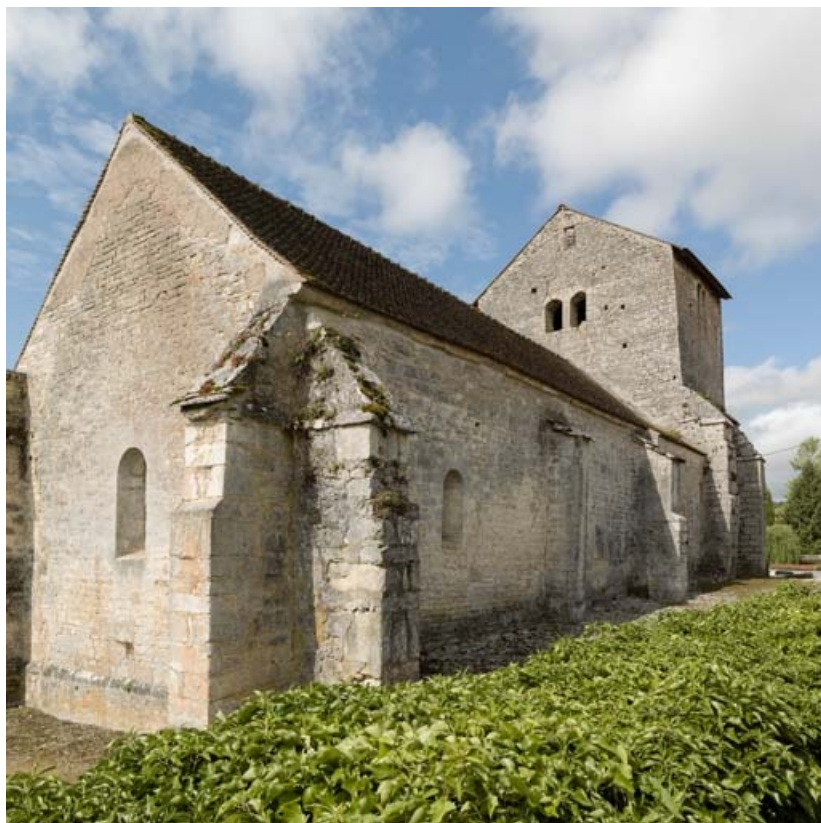
N° de l'illustration : 20182100113NUC2A

**Élévation nord.**

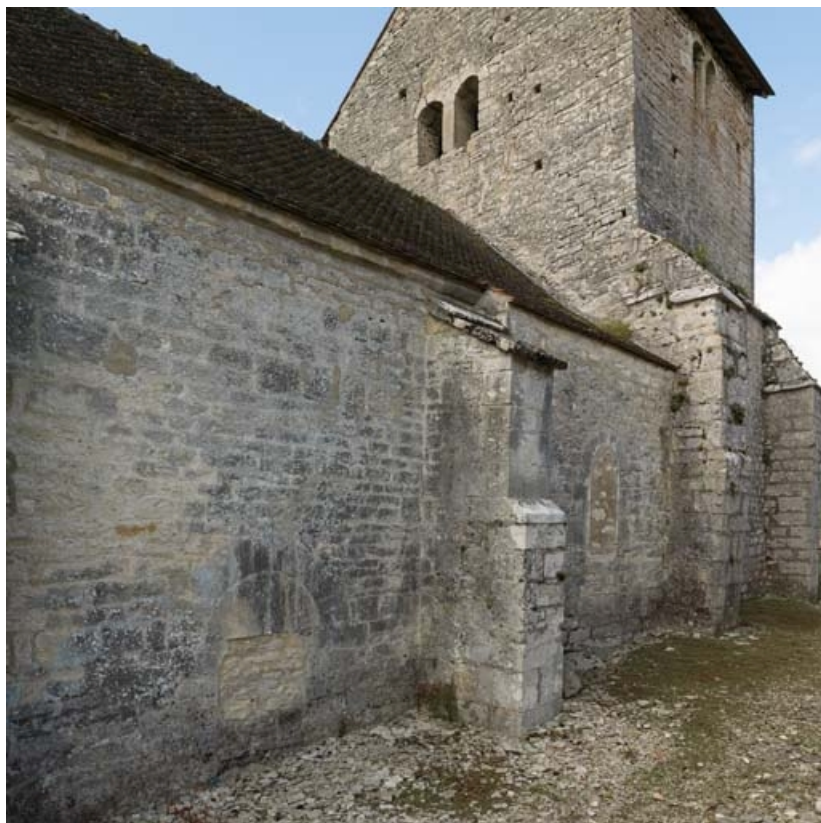
N° de l'illustration : 20182100115NUC2A

**Détail des baies bouchées de l'élévation nord.**

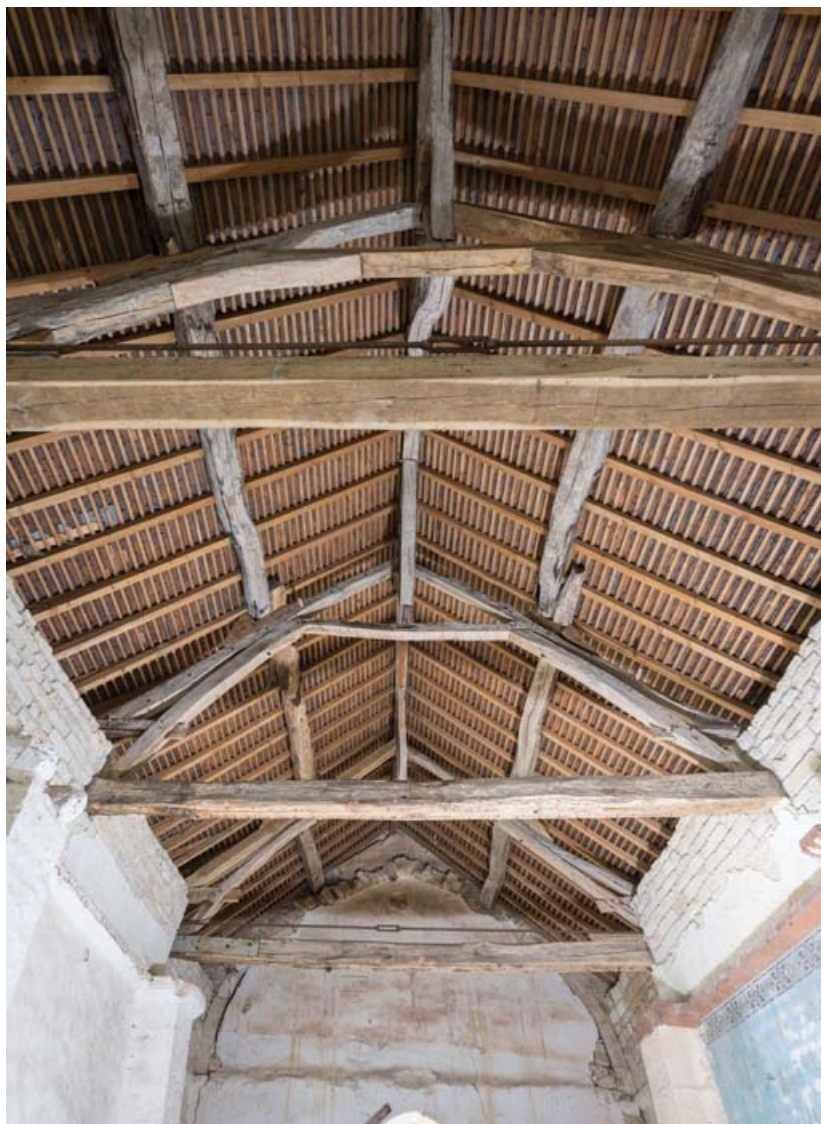
N° de l'illustration : 20182100075NUC4A

**La charpente de la nef.**

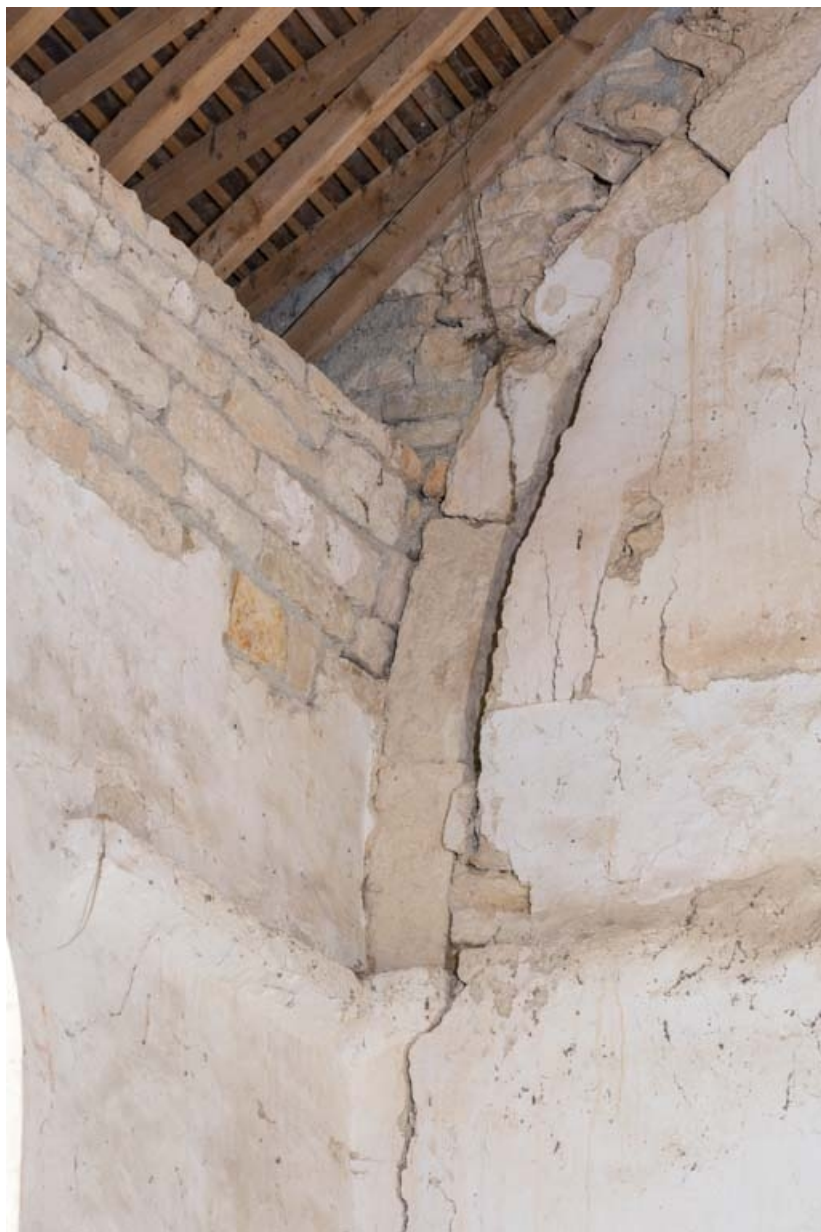
N° de l'illustration : 20182100076NUC4A

**Détail du départ de voûte à l'angle sud-ouest de la nef.**

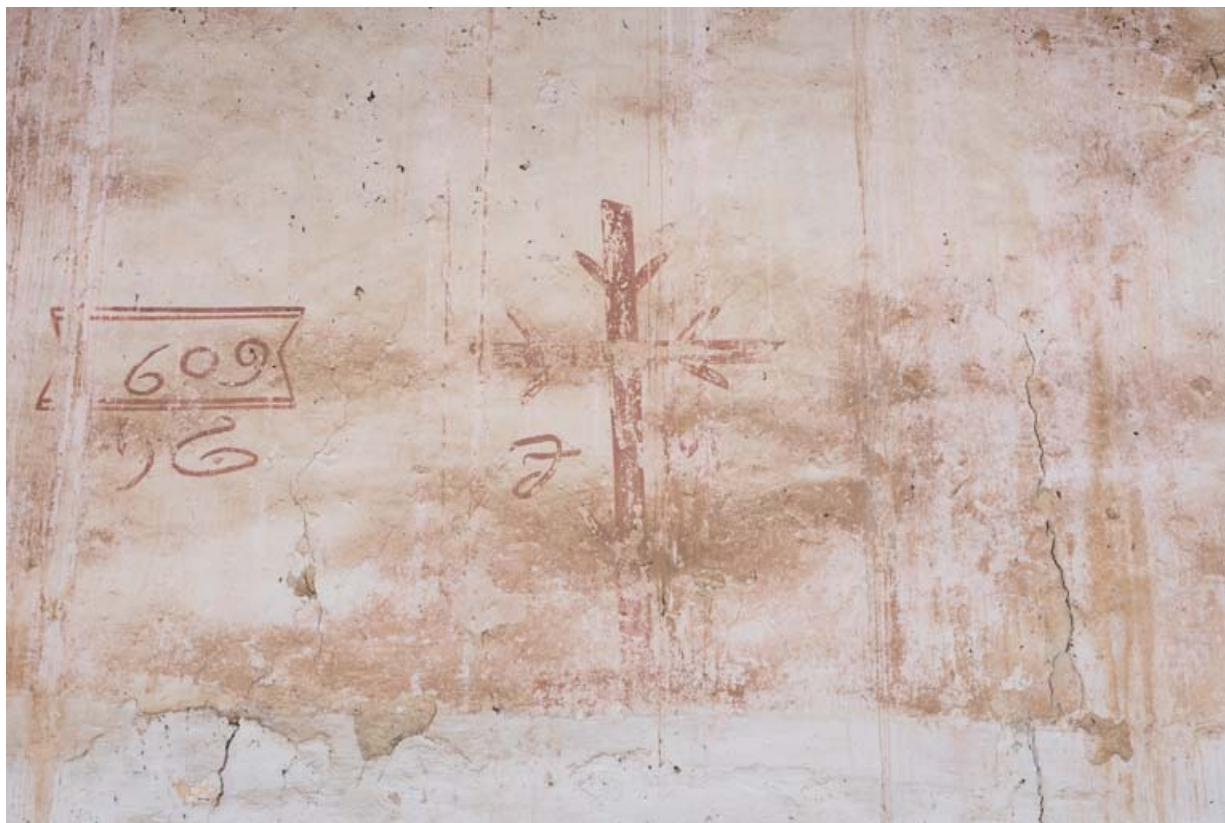
N° de l'illustration : 20182100077NUC4A

**Peintures murales du mur occidental.**

A l'intérieur de la nef, sur le mur occidental se trouve une peinture représentant une croix ornementale et un cartouche avec l'inscription "609". Ce motif de croix, peinte en rouge sur fond blanc, se retrouve au-dessus de la baie du chœur. Armand Veau pense que cette inscription est à rattacher à une sentence de l'Officialité d'Autun rendue le 20 mars 1609. Il ajoute que les lettres S et E qui encadrent la croix signifieraient "sentence épiscopale". Cette sentence permit à l'église du Petit-Auxey de conserver une affectation religieuse.

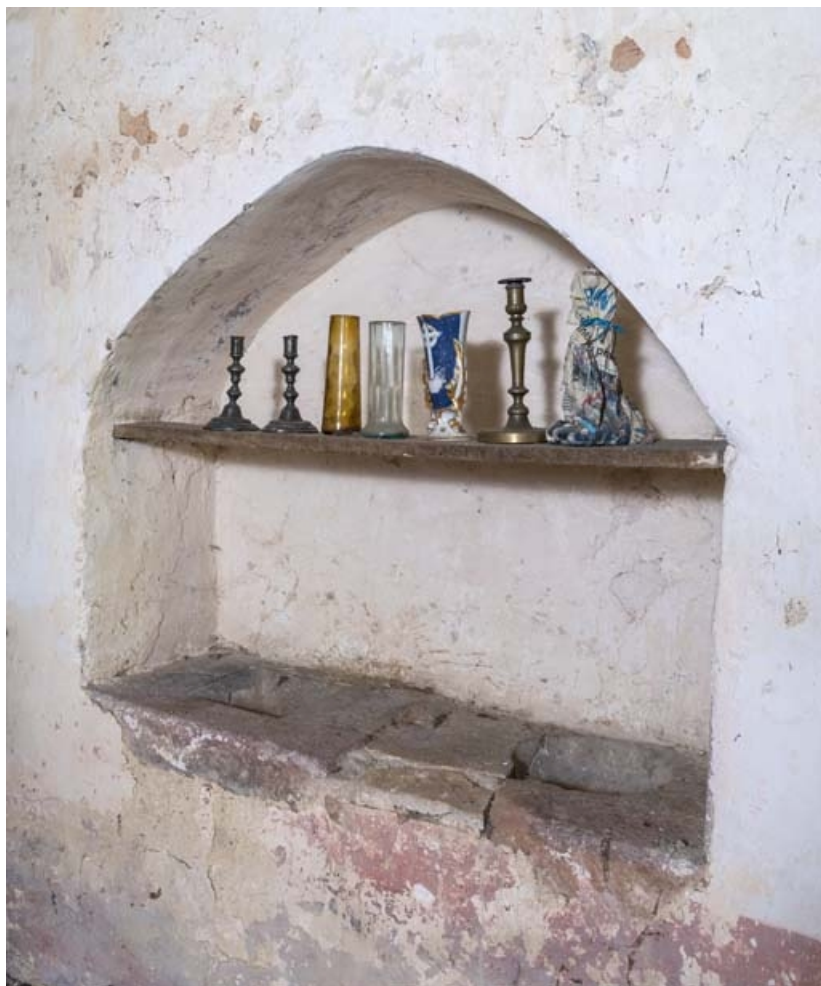
N° de l'illustration : 20182100083NUC2A

**Lavabos liturgiques dans le chœur.**

Lorsque l'on pénètre dans l'église par le clocher-porche, on descend trois marches. Le sol est dallé de pierres et un plancher en bois sépare les différents niveaux d'élévation jusqu'aux cloches. Il est séparé de la nef à vaisseau unique par une large arcade en arc brisé quelque peu déformé et sur laquelle on peut encore voir des traces d'enduit et un décor de faux joints rouges. Deux bénitiers en pierre se trouvaient de part et d'autre ; seul subsiste celui de gauche, portant un décor sculpté sur lequel persistent des traces de peintures. Le nef se compose de trois travées. A l'angle nord-ouest de la première travée se trouve la cuve baptismale, avec à côté, au sol, une autre petite cuve et dans le mur nord, une niche rectangulaire avec ébrasement pour la porte qui la fermait (traces de fermeture). Dans la deuxième travée, un aménagement spécifique du mur nord ponctue le décor de l'église : entre deux contreforts peints, une peinture murale sur fond bleu et décorée de motifs feuillagés au pochoir, dorés, prend place (19e s.). Ce décor est limité par deux frises aux motifs floraux de couleur bordeaux et or, et par un soubassement qui imite un décor de faux bois. A gauche de la porte sud, se trouve un autre bénitier en pierre. Le chœur est fermé par une clôture de communion en bois fixée sur un emmarchement en pierre. Le décor de panneaux de bois de l'autel principal épouse la forme de la baie axiale. A gauche, deux niches fermées par des portes en bois abritent les objets de la sacristie. A droite, une seconde niche accueille deux lavabos liturgiques : un de forme carré et l'autre circulaire. Six dalles funéraires jalonnent le sol de la nef.

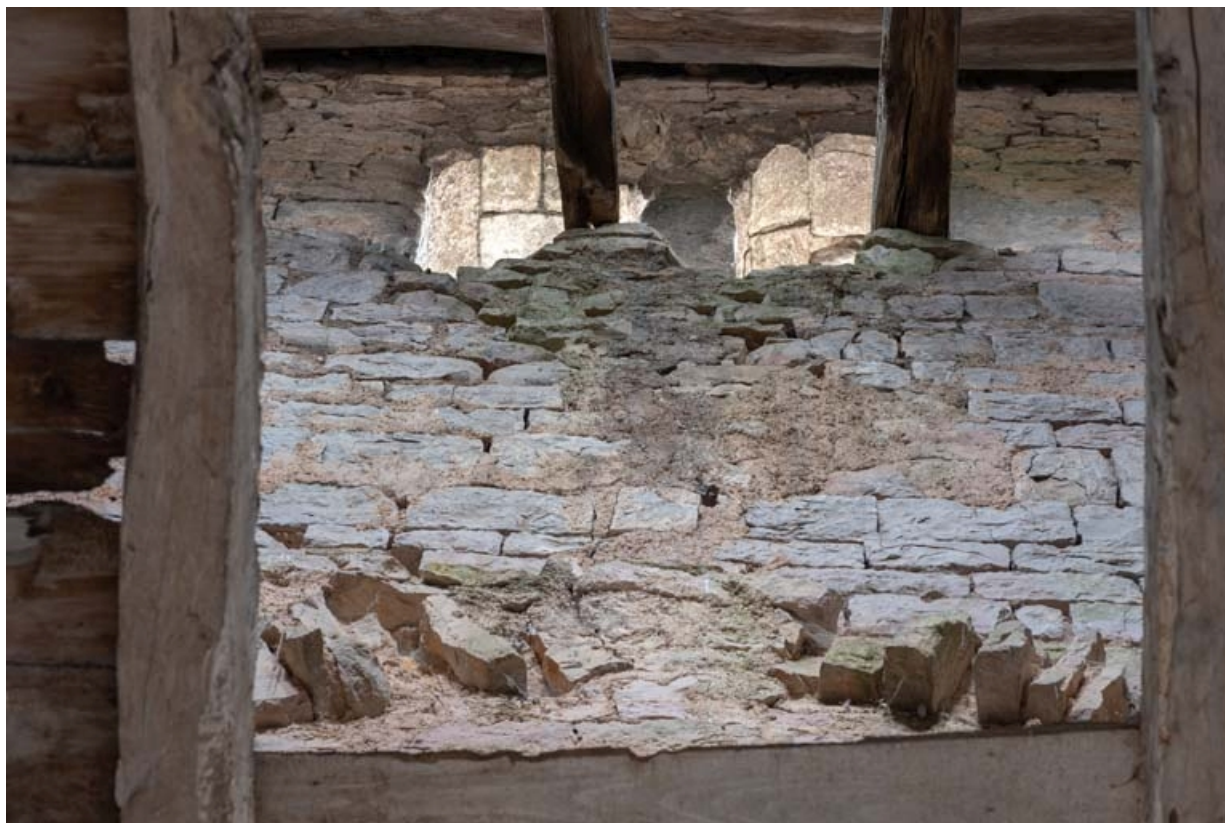
N° de l'illustration : 20182100097NUC4A

**Baies géminées du clocher-porche.**

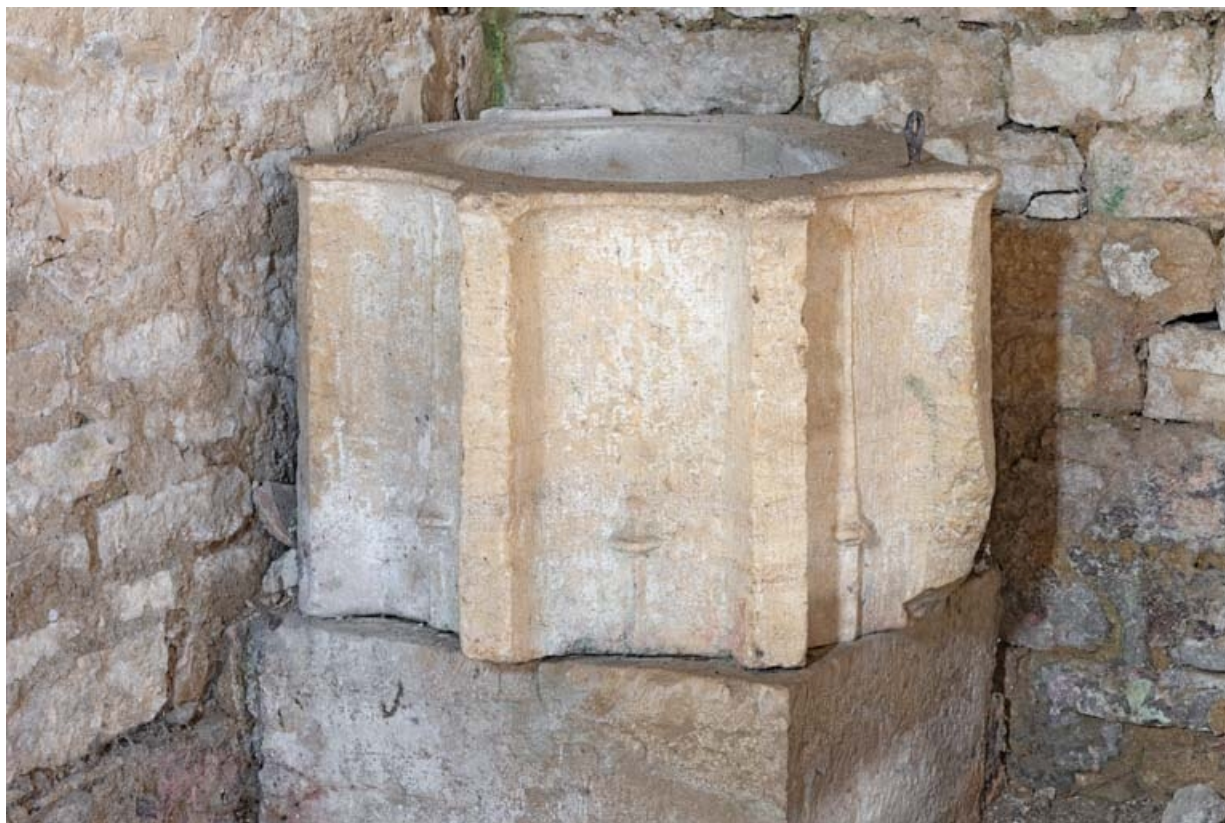
N° de l'illustration : 20182100100NUC4A

**Cuve baptismale.**
