ÉGLISE SAINT-SYMPHORIEN ; ÉGLISE DU PETIT-AUXEY (ANCIENNE)

Bourgogne-Franche-Comté, Côte-d'Or
Auxey-Duresses
Petit-Auxey - rue de la Fontaine, rue du Cimetière, rue du
Milieu

Dossier IA21004756 réalisé en 2010 revu en 2018

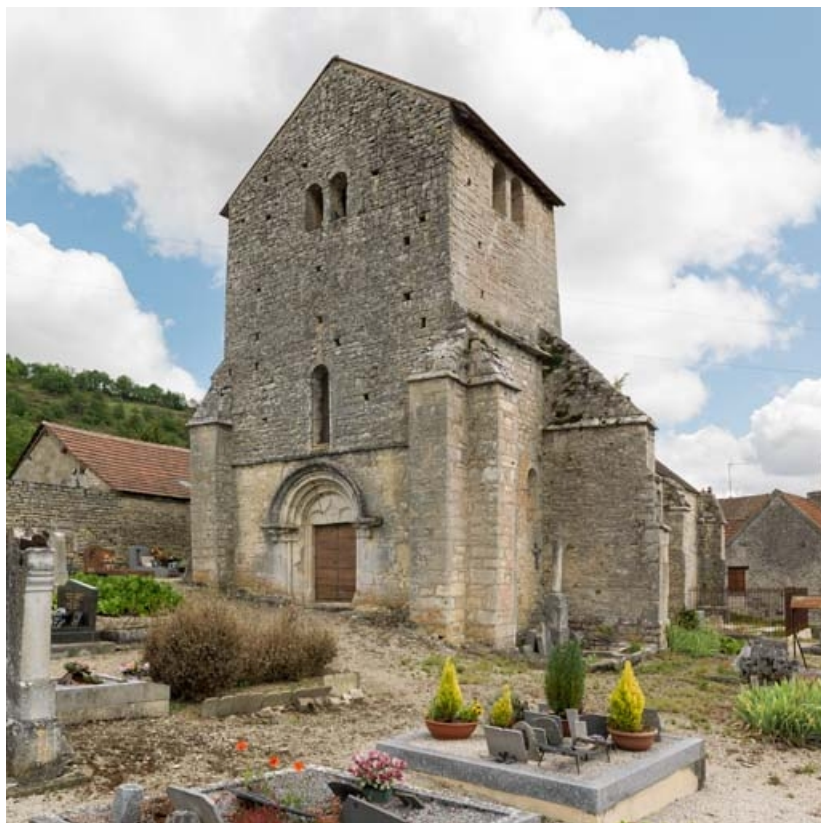
N° de l'illustration : 20182100116NUC2A

Façade principale.

L'église se compose d'une nef unique adossée à un clocher-porche. Elle est aujourd'hui couverte d'une charpente, alors qu'il reste des départs de voûtes bien visibles dans la nef. La façade principale du clocher-porche présente trois niveaux d'élévation : au premier, le portail est percé d'une baie rectangulaire fermée par deux vantaux en bois. Ce portail est surmonté d'un tympan en plein-cintre, présentant un décor trilobé au centre duquel figure une croix, et d'une archivolte en plein cintre. Le portail est encadré par deux colonnes engagées aux chapiteaux feuillagés à crochets. Le deuxième niveau est percé d'une baie étroite et allongée en plein-cintre. Un cordon en pierre sépare ces deux niveaux et court tout autour de l'édifice. Le troisième niveau, abritant les cloches, est percé de deux baies géminées sur chaque face (elles ne sont pas toutes au même niveau). On note la présence de nombreux trous de boulins sur la façade occidentale, qui est épaulée par deux épais contreforts en pierre. Les élévations latérales sont percées de baies en plein-cintre : au nord, elles sont bouchées ; seule celle éclairant le chœur est ouverte. Le chevet plat est éclairé par une baie en plein cintre. Il est également épaulé par deux épais contreforts. Sur la façade sud, les trois baies en plein-cintre sont ouvertes, elles permettent d'éclairer respectivement, le clocher-porche, la nef et le chœur et une porte à linteau en plein cintre ouvre dans la nef (en pendant de la porte bouchée au
