## ÉGLISE SAINT-SYMPHORIEN ; ÉGLISE DU PETIT-AUXEY (ANCIENNE)

Auxey-Duresses

Dossier IA21004756 réalisé en 2010 revu en 2018

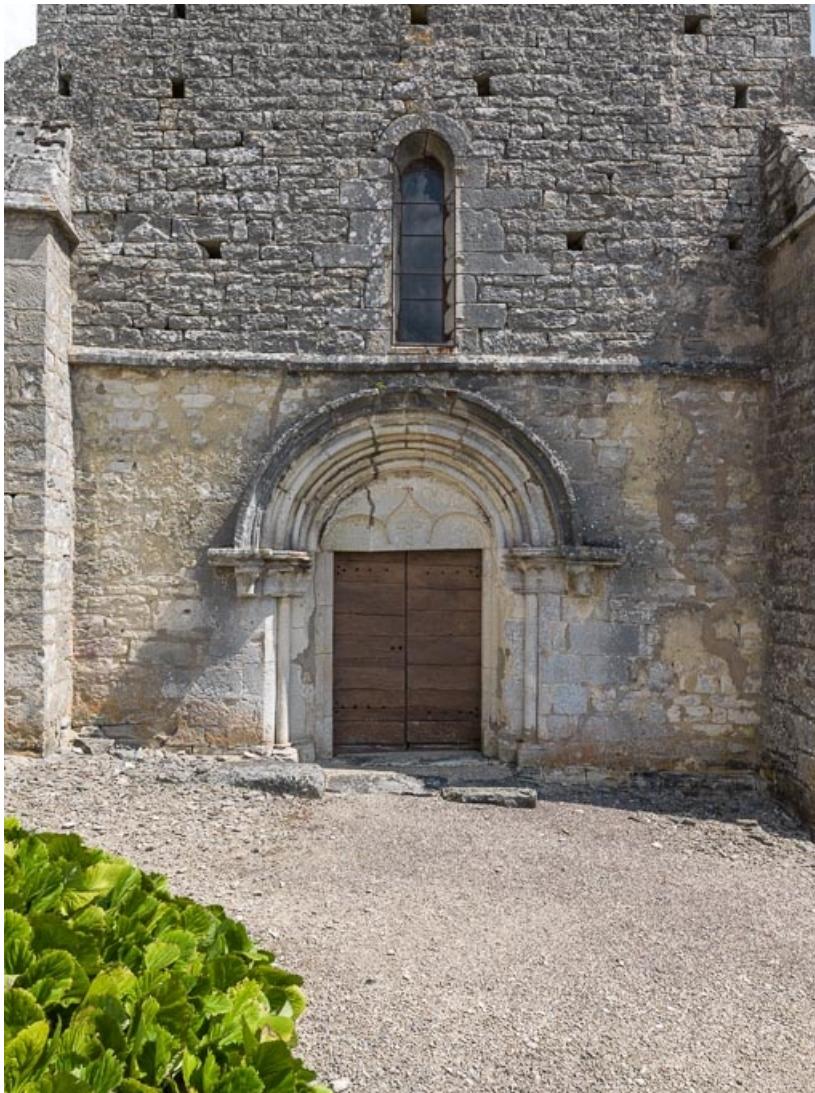
N° de l'illustration : 20162100260NUC2A

**Portail et baie de la façade.**

L'église se compose d'une nef unique adossée à un clocher-porche. Elle est aujourd'hui couverte d'une charpente, alors qu'il reste des départs de voûtes bien visibles dans la nef. La façade principale du clocher-porche présente trois niveaux d'élévation : au premier, le portail est percé d'une baie rectangulaire fermée par deux vantaux en bois. Ce portail est surmonté d'un tympan en plein-cintre, présentant un décor trilobé au centre duquel figure une croix, et d'une archivolte en plein cintre. Le portail est encadré par deux colonnes engagées aux chapiteaux feuillagés à crochets. Le deuxième niveau est percé d'une baie étroite et allongée en plein-cintre. Un cordon en pierre sépare ces deux niveaux et court tout autour de l'édifice. Le troisième niveau, abritant les cloches, est percé de deux baies géminées sur chaque face (elles ne sont pas toutes au même niveau). On note la présence de nombreux trous de boulins sur la façade occidentale, qui est épaulée par deux épais contreforts en pierre. Les élévations latérales sont percées de baies en plein-cintre : au nord, elles sont bouchées ; seule celle éclairant le chœur est ouverte. Le chevet plat est éclairé par une baie en plein cintre. Il est également épaulé par deux épais contreforts. Sur la façade sud, les trois baies en plein-cintre sont ouvertes, elles permettent d'éclairer respectivement, le clocher-porche, la nef et le chœur et une porte à linteau en plein cintre ouverte dans la nef (en pendant de la porte bouchée au

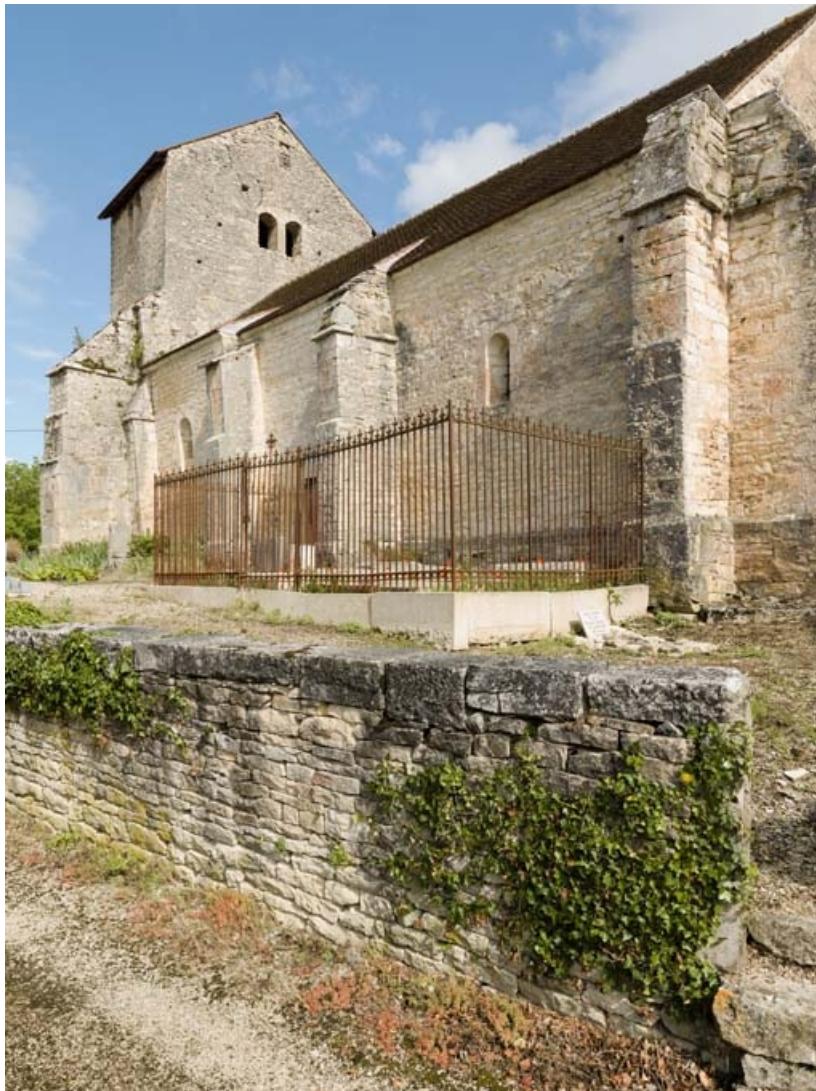
N° de l'illustration : 20182100110NUC4A

**Enclos funéraire sur le mur sud de l'église.**

L'église se trouve au cœur du cimetière du hameau du Petit-Auxey. Elle est orientée. Dans le cimetière, on note la présence de vestiges de baies dans le mur de clôture et le remploi de dalles funéraires en guise de couverture. Un enclos funéraire jouxte le mur sud du chœur, il est dédié aux familles Lalouet / Mercier / Proudhon et Humbert. Aucun bâti ancien, qui pourrait être contemporain de l'édifice, n'est identifiable autour du cimetière. Une croix de cimetière, placée sur un emmarchement à 3 degrés, repose sur un socle octogonal plus ancien réemployé, sans doute la base du baptistère : diamètre et décor de colonnettes engagées coïncident.

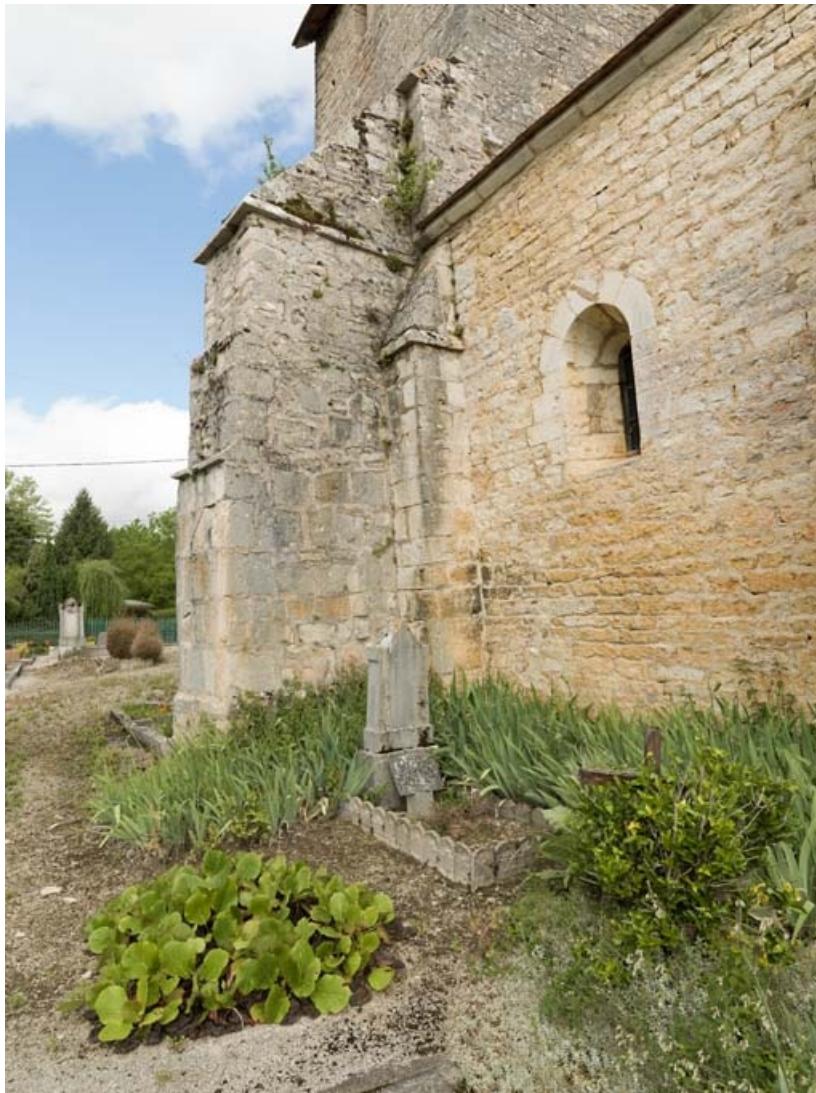
N° de l'illustration : 20182100114NUC4A

**Contrefort à l'angle du clocher-porche et de la nef, élévation sud.**

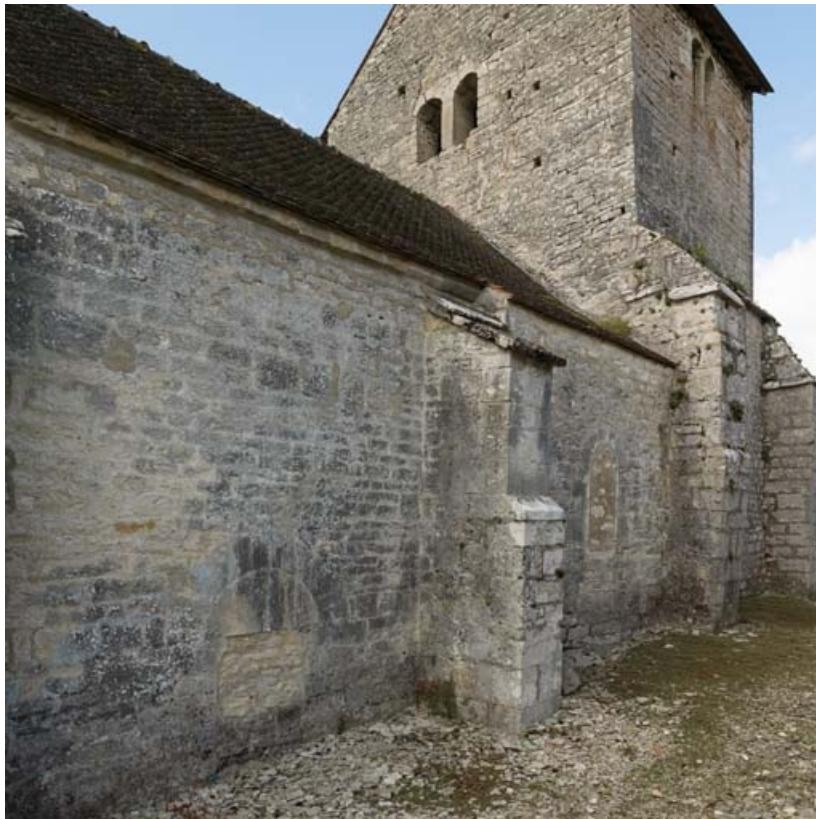
N° de l'illustration : 20182100115NUC2A

**Détail des baies bouchées de l'élévation nord.**

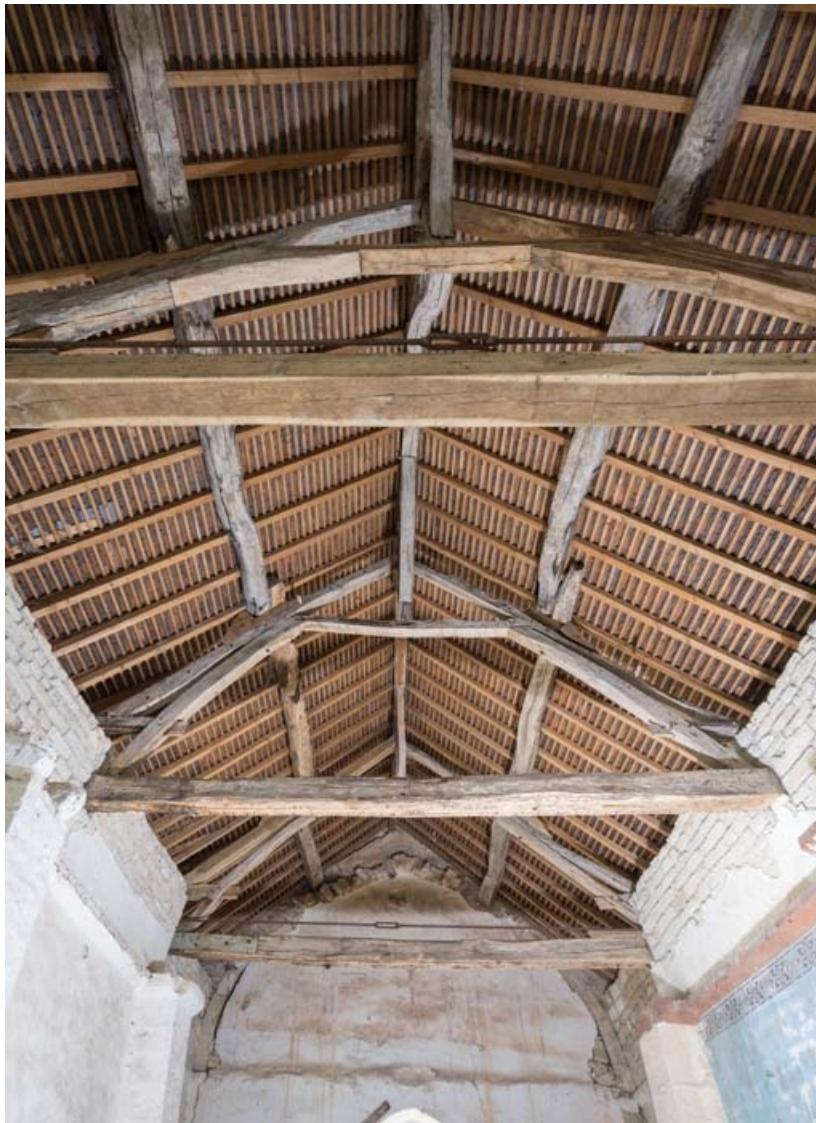
N° de l'illustration : 20182100075NUC4A

**La charpente de la nef.**

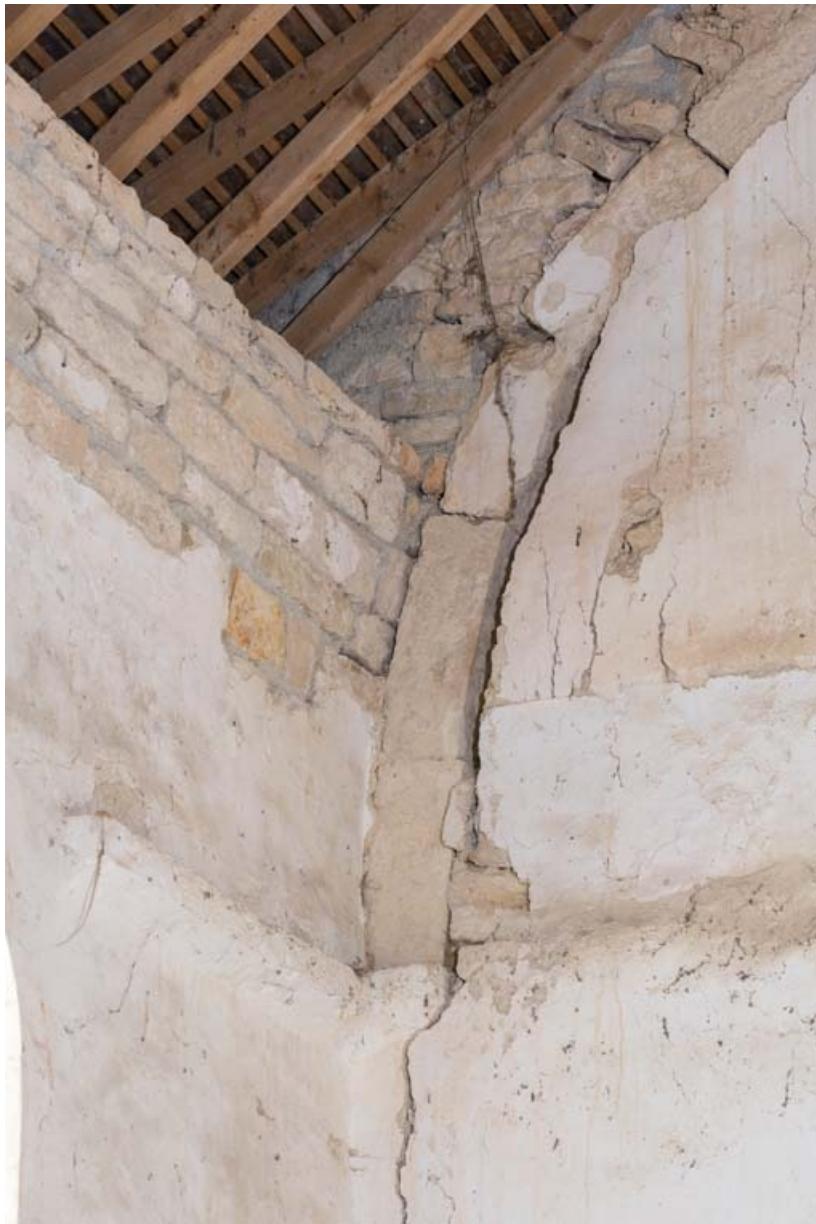
N° de l'illustration : 20182100076NUC4A

**Détail du départ de voûte à l'angle sud-ouest de la nef.**  
21, Auxey-Duresses rue de la Fontaine, lieudit : Petit-Auxey

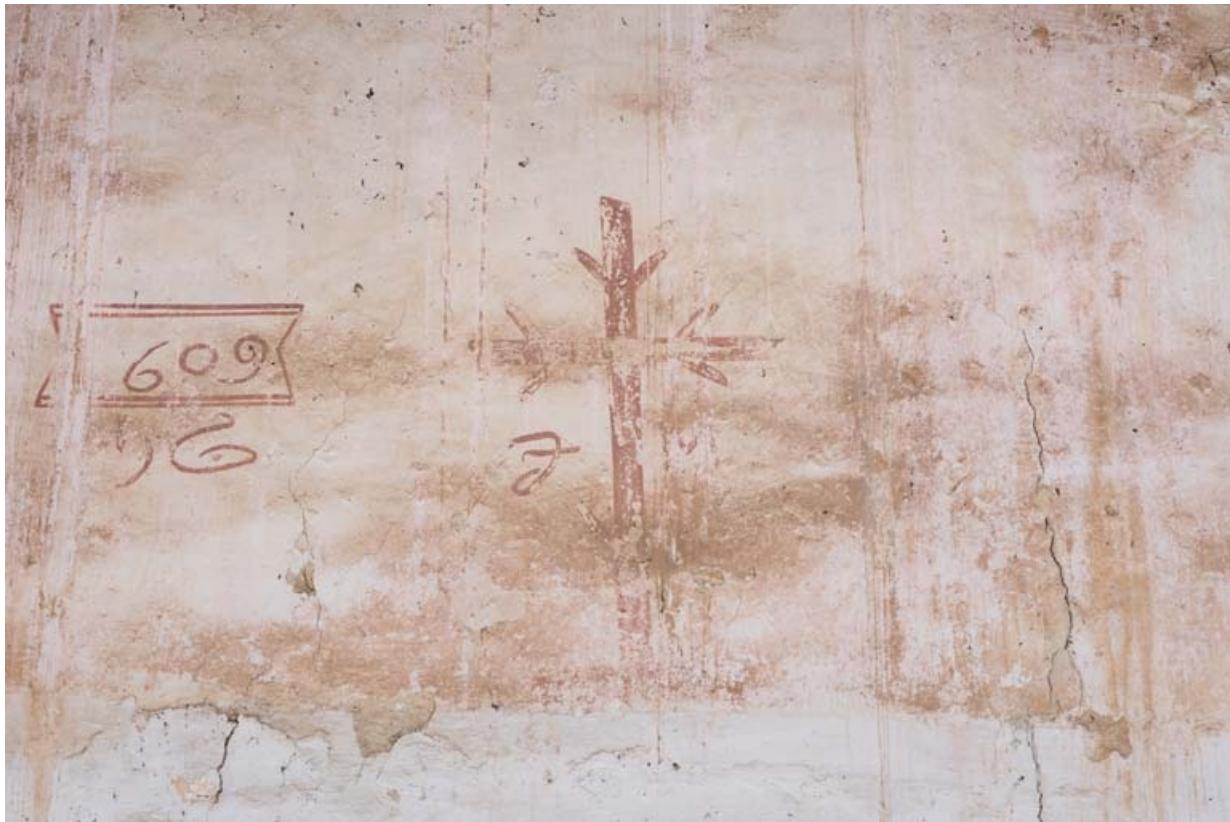
N° de l'illustration : 20182100077NUC4A

**Peintures murales du mur occidental.**

A l'intérieur de la nef, sur le mur occidental se trouve une peinture représentant une croix ornementale et un cartouche avec l'inscription "609". Ce motif de croix, peinte en rouge sur fond blanc, se retrouve au-dessus de la baie du chœur. Armand Veau pense que cette inscription est à rattacher à une sentence de l'Officialité d'Autun rendue le 20 mars 1609. Il ajoute que les lettres S et E qui encadrent la croix signifiaient "sentence épiscopale". Cette sentence permit à l'église du Petit-Auxey de conserver une affectation religieuse.

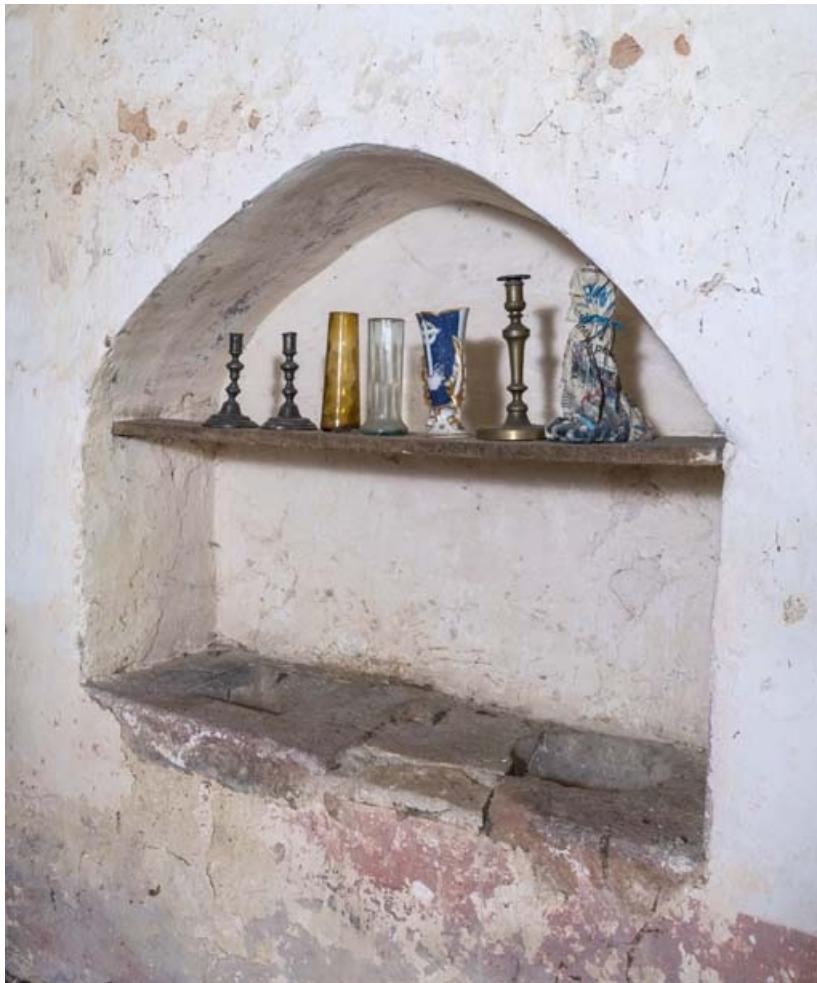
N° de l'illustration : 20182100083NUC2A

**Lavabos liturgiques dans le chœur.**

Lorsque l'on pénètre dans l'église par le clocher-porche, on descend trois marches. Le sol est dallé de pierres et un plancher en bois sépare les différents niveaux d'élévation jusqu'aux cloches. Il est séparé de la nef à vaisseau unique par une large arcade en arc brisé quelque peu déformé et sur laquelle on peut encore voir des traces d'enduit et un décor de faux joints rouges. Deux bénitiers en pierre se trouvaient de part et d'autre ; seul subsiste celui de gauche, portant un décor sculpté sur lequel persistent des traces de peintures. Le nef se compose de trois travées. A l'angle nord-ouest de la première travée se trouve la cuve baptismale, avec à côté, au sol, une autre petite cuve et dans le mur nord, une niche rectangulaire avec ébrasement pour la porte qui la fermait (traces de fermeture). Dans la deuxième travée, un aménagement spécifique du mur nord ponctue le décor de l'église : entre deux contreforts peints, une peinture murale sur fond bleu et décorée de motifs feuillagés au pochoir, dorés, prend place (19e s.). Ce décor est limité par deux frises aux motifs floraux de couleur bordeaux et or, et par un soubassement qui imite un décor de faux bois. A gauche de la porte sud, se trouve un autre bénitier en pierre. Le chœur est fermé par une clôture de communion en bois fixée sur un emmarchement en pierre. Le décor de panneaux de bois de l'autel principal épouse la forme de la baie axiale. A gauche, deux niches fermées par des portes en bois abritent les objets de la sacristie. A droite, une seconde niche accueille deux lavabos liturgiques : un de forme carré et l'autre circulaire. Six dalles funéraires jalonnent le sol de la nef.

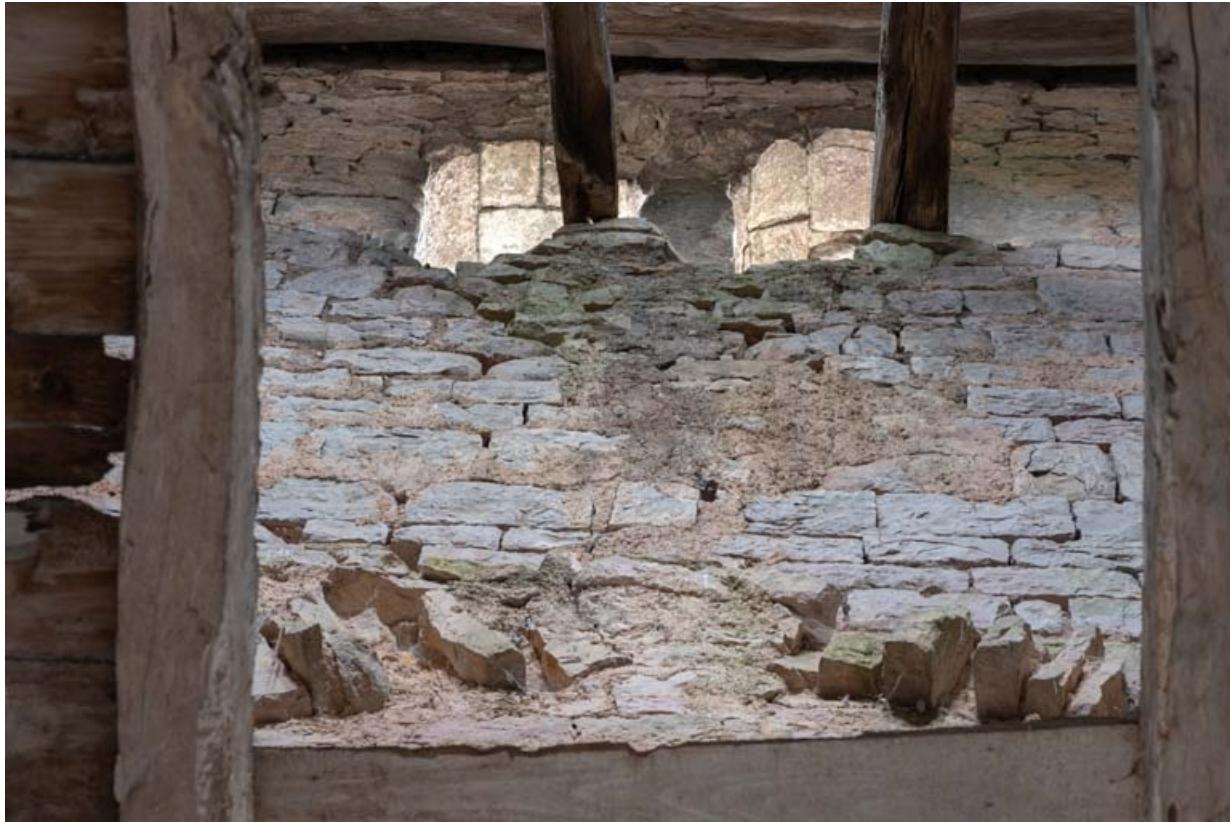
N° de l'illustration : 20182100097NUC4A

**Baies géminées du clocher-porche.**
