ÉGLISE PAROISSIALE SAINT-MARTIN

Bourgogne-Franche-Comté, Côte-d'Or
Auxey-Duresses
rue de la Commune

Dossier IA21004764 réalisé en 2017

Auteur(s) : Virginie Malherbe, Aurélie
Lallement

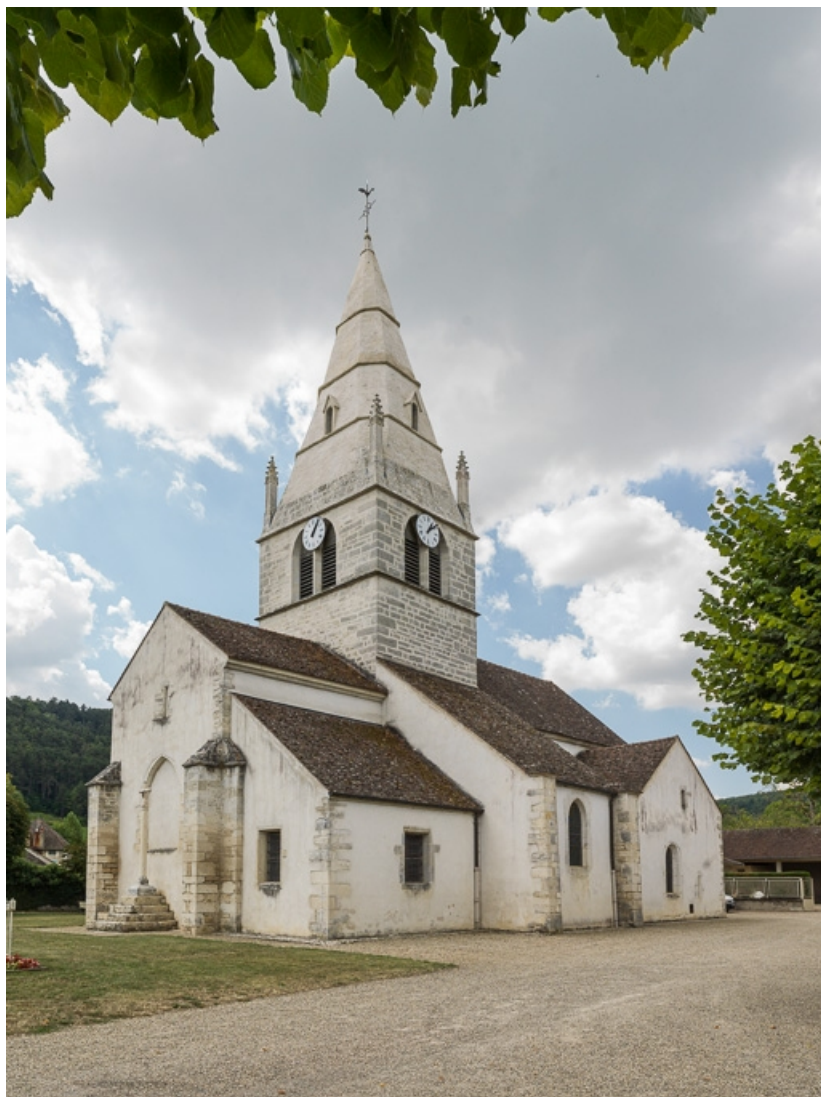
N° de l'illustration : 20162100615NUC2A

Chevet et élévation nord.

La façade est percée d'un portail en arc surbaissé timbré d'une agrafe avec encadrement en pierre de taille, surmonté d'un oculus. Une corniche à la base du toit court tout autour de la nef. Le chevet est plat ; une baie en arc brisé est murée et surmontée d'un jour en archère, également clos. Adossé au chevet, un emmarchement conduit à une croix monumentale en pierre avec un Christ en métal. D'épais contreforts épaulent toutes les articulations de l'édifice. La couverture est en longs pans de tuiles plates, et la croisée du transept est surmontée d'un clocher de plan rectangulaire couvert par une flèche en tuf et flanqué d'une tourelle d'escalier à l'angle sud-ouest. Les deux niveaux du clocher sont séparés par une corniche. Le deuxième niveau, celui des cloches, est éclairé par des baies géminées en arc brisé fermées par des abats-sons. Il est surmonté d'une flèche octogonale en tuf. Quatre pinacles viennent en amorti à sa base : ils sont ornés d'écussons. La flèche est percée de quatre petites lucarnes.

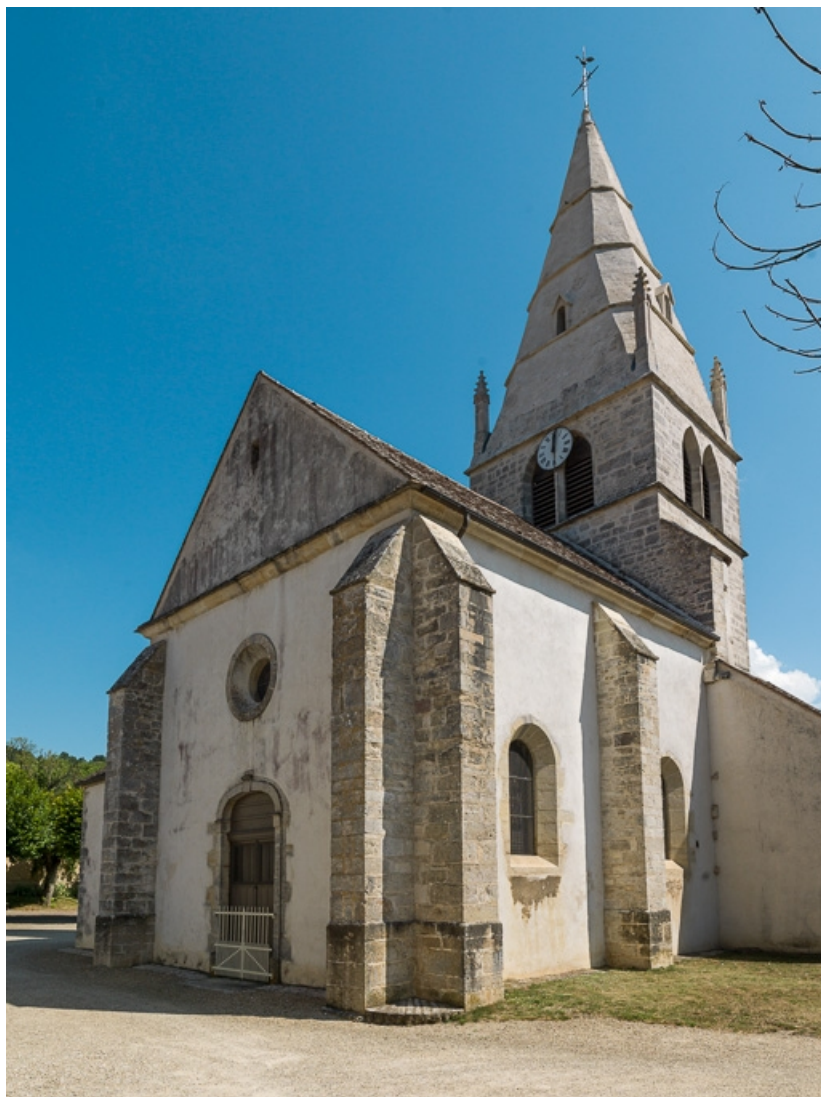
N° de l'illustration : 20162100611NUC2A

Façade et élévation sud.

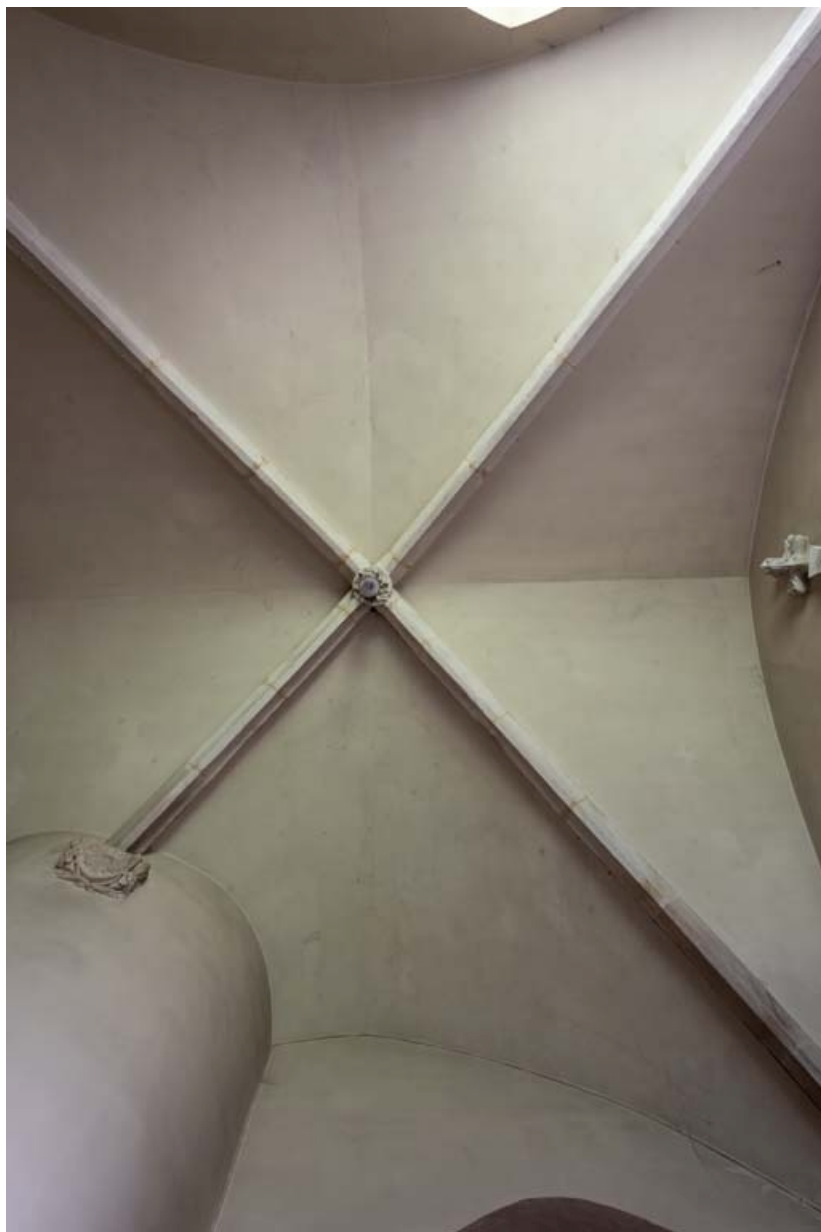
N° de l'illustration : 20182100194NUC4A

Chapelle sud : voûte.
