ÉGLISE PAROISSIALE SAINT-MARTIN

Bourgogne-Franche-Comté, Côte-d'Or
Auxey-Duresses
rue de la Commune

Dossier IA21004764 réalisé en 2017

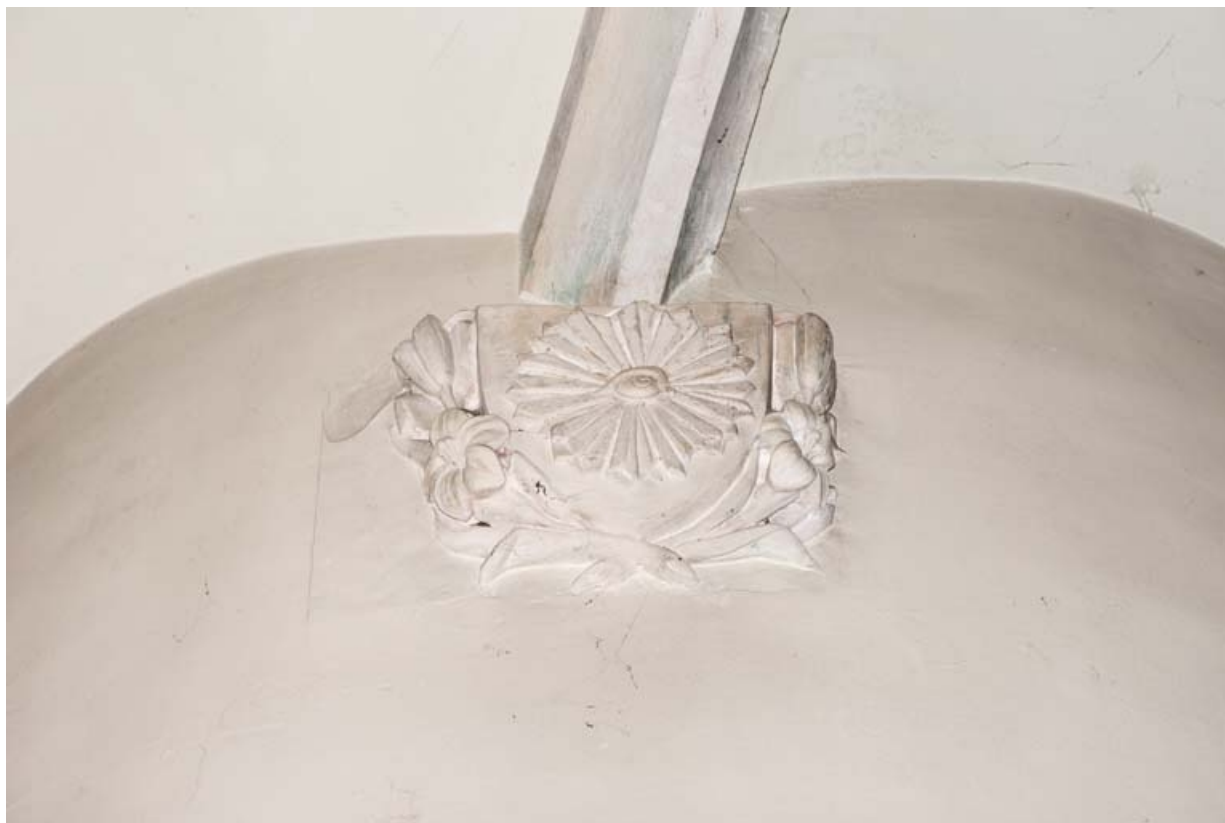
N° de l'illustration : 20182100062NUC2A

Culot sculpté d'une fleur (marguerite ?) de la chapelle sud, au niveau de la tourelle d'escalier.
21, Auxey-Duresses rue de la Commune
