## ÉGLISE PAROISSIALE SAINT-MARTIN

Bourgogne-Franche-Comté, Côte-d'Or  
Auxey-Duresses  
rue de la Commune

Dossier IA21004764 réalisé en 2017

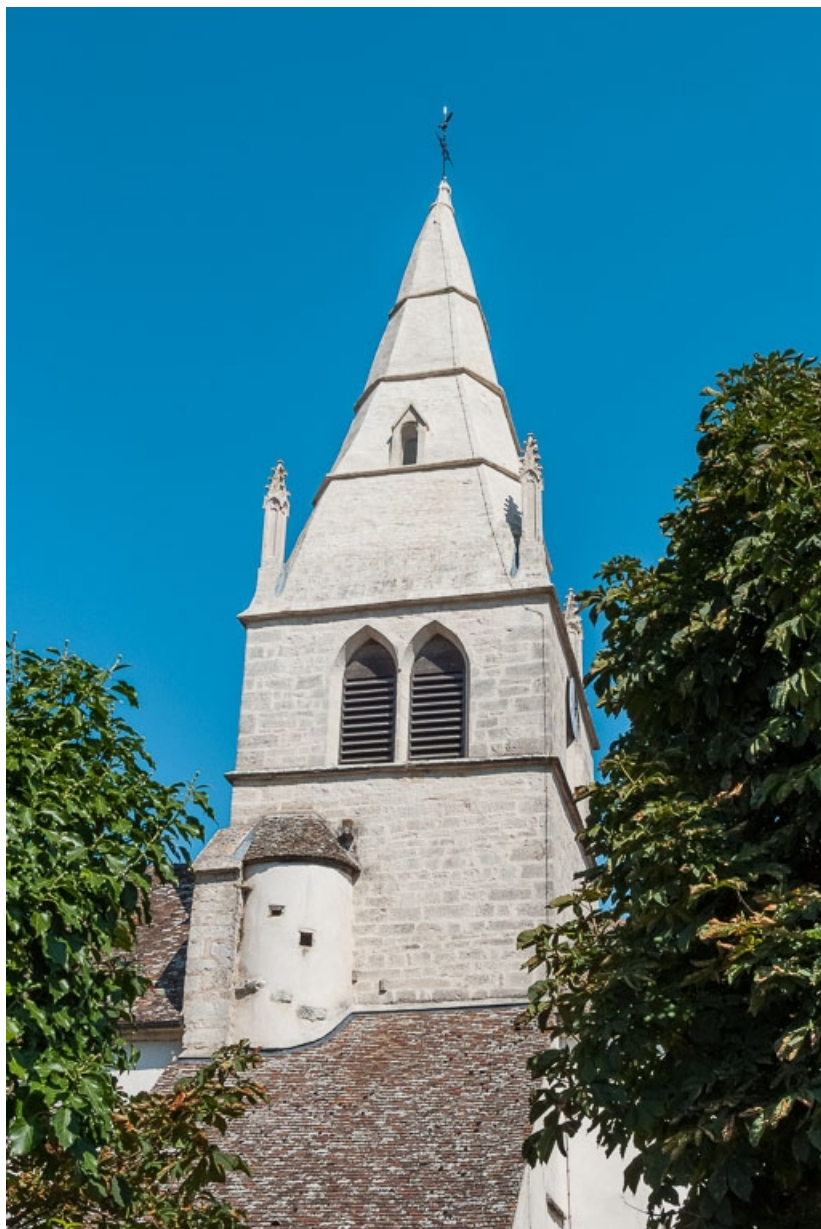
N° de l'illustration : 20162100618NUC2A

**Face sud du clocher avec la tourelle d'escalier.**

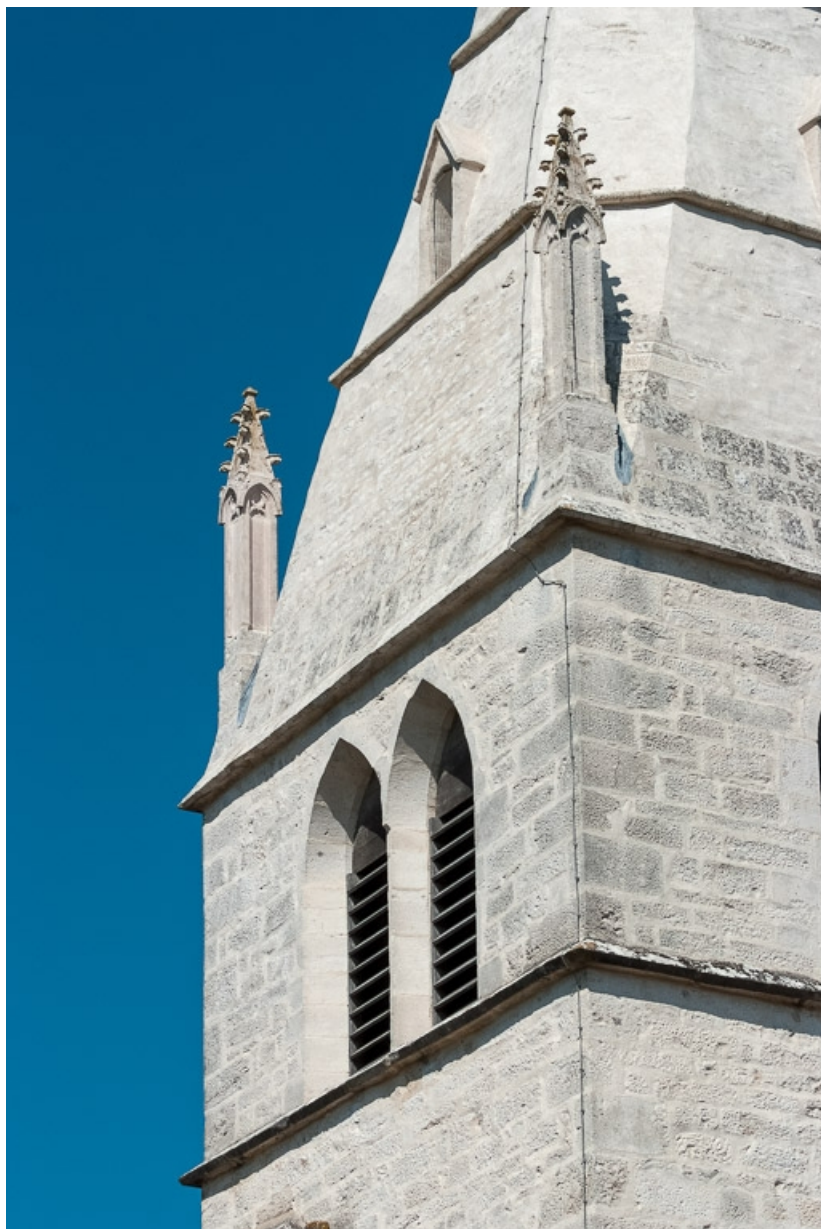
N° de l'illustration : 20162100621NUC2A

**Clocher, détail des baies et des pinacles.**

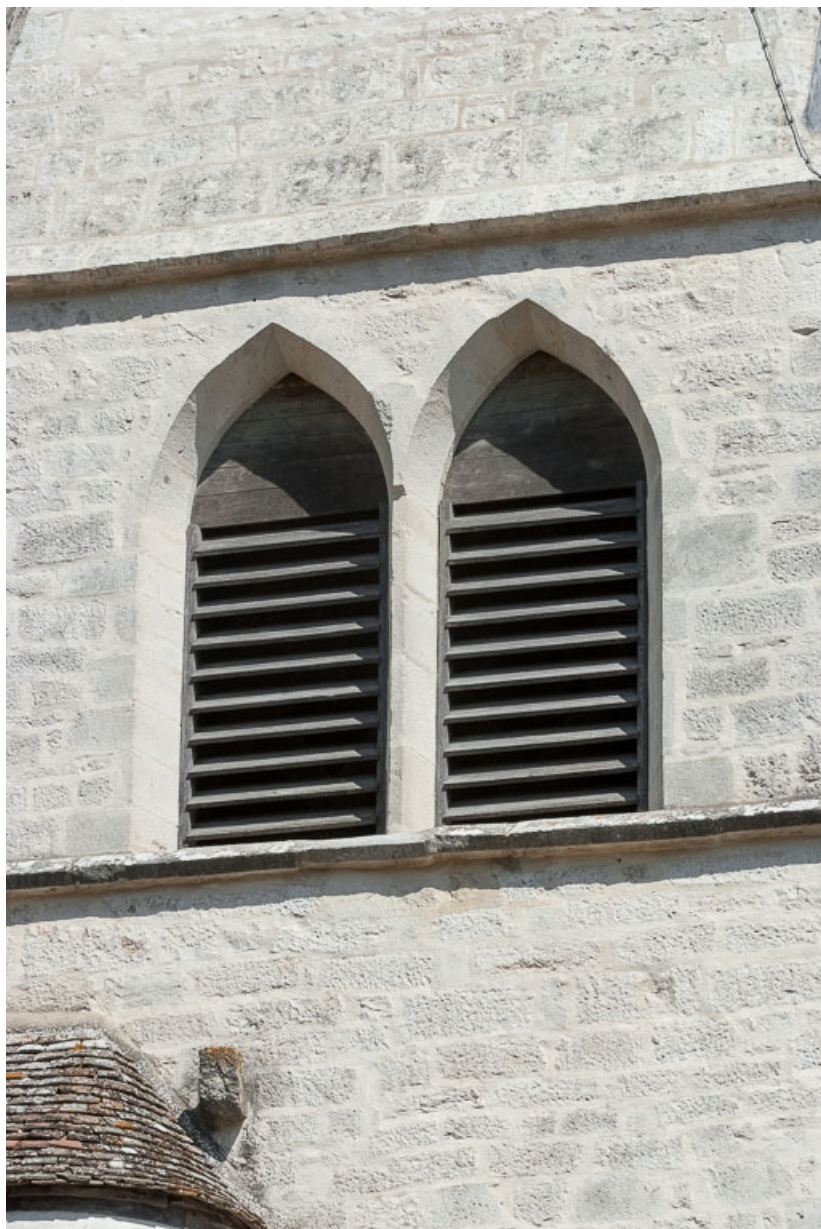
N° de l'illustration : 20162100622NUC2A

**Clocher : détail de deux baies jumelées.**

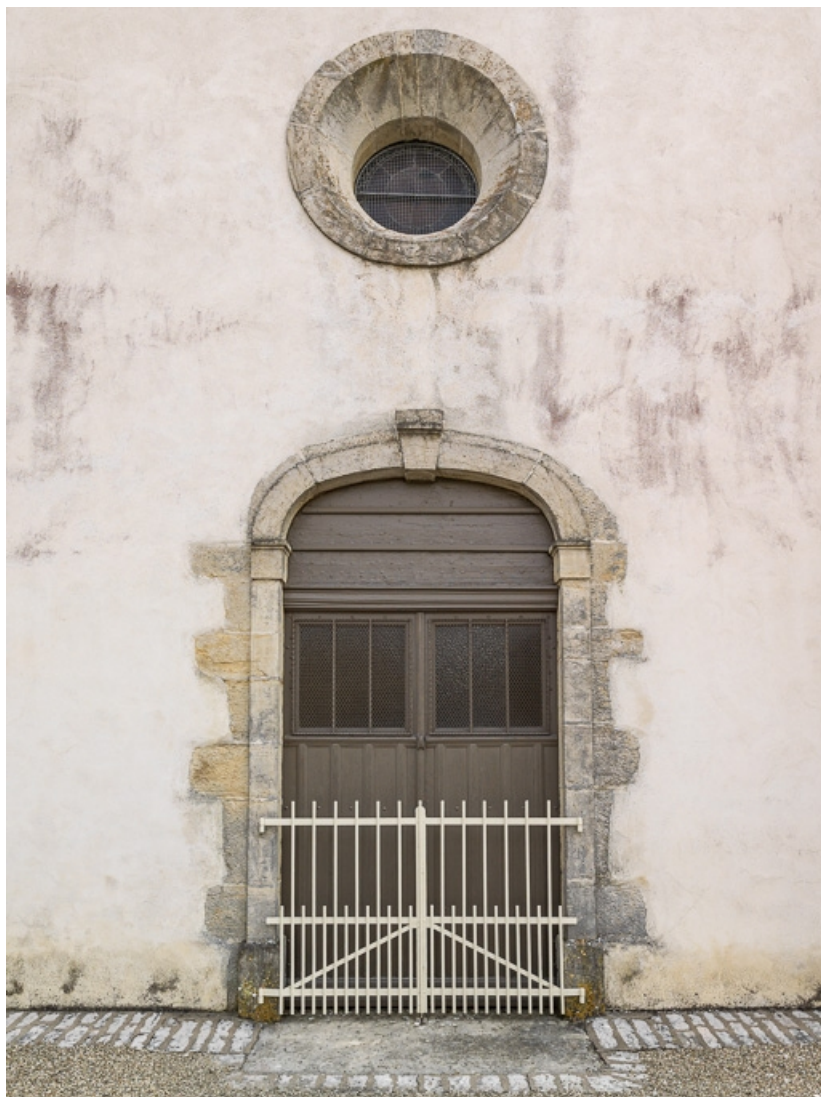
N° de l'illustration : 20162100625NUC2A

**Façade, détail de la porte et de l'oculus.**

La façade est percée d'un portail en arc surbaissé timbré d'une agrafe avec encadrement en pierre de taille, surmonté d'un oculus. Une corniche à la base du toit court tout autour de la nef. Le chevet est plat ; une baie en arc brisé est murée et surmontée d'un jour en archère, également clos. Adossé au chevet, un emmarchement conduit à une croix monumentale en pierre avec un Christ en métal. D'épais contreforts épaulent toutes les articulations de l'édifice. La couverture est en longs pans de tuiles plates, et la croisée du transept est surmontée d'un clocher de plan rectangulaire couvert par une flèche en tuf et flanqué d'une tourelle d'escalier à l'angle sud-ouest. Les deux niveaux du clocher sont séparés par une corniche. Le deuxième niveau, celui des cloches, est éclairé par des baies géminées en arc brisé fermées par des abats-sons. Il est surmonté d'une flèche octogonale en tuf. Quatre pinacles viennent en amorti à sa base : ils sont ornés d'écussons. La flèche est percée de quatre petites lucarnes.

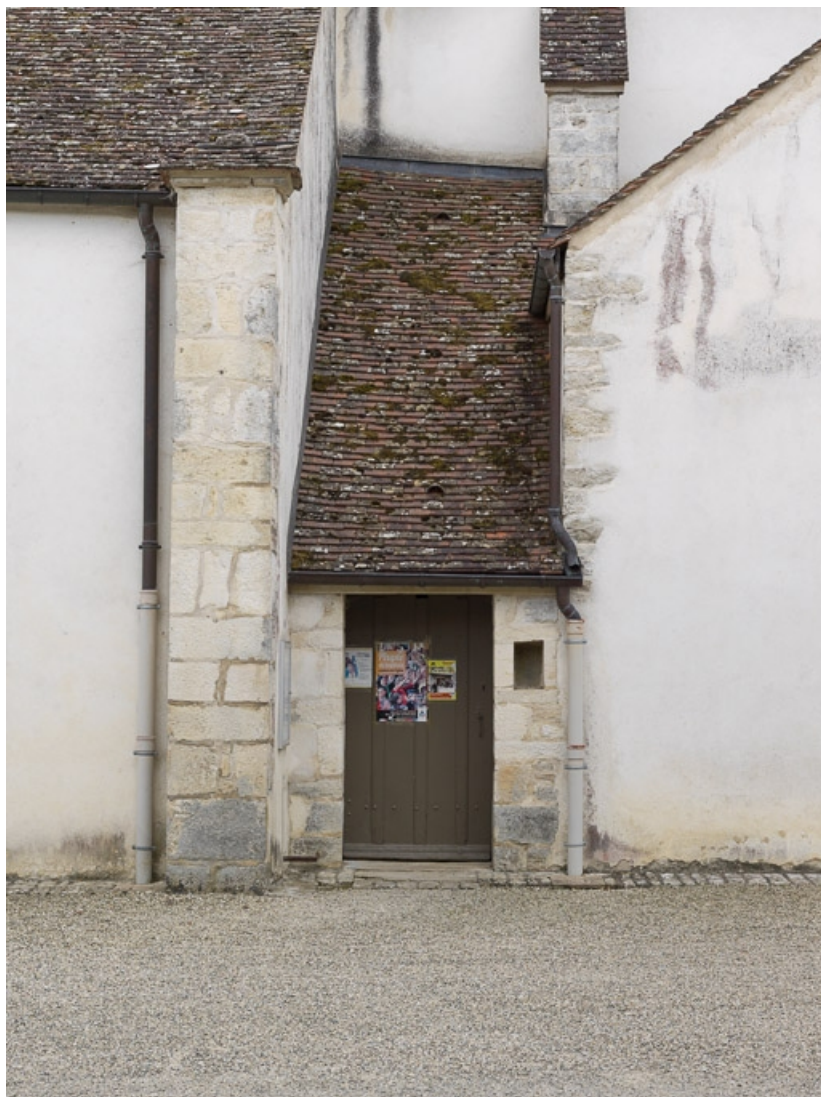
N° de l'illustration : 20162100626NUC2A

**Porte latérale nord : porte et sas d'entrée.**

L'entrée se fait par le côté nord, par une baie rectangulaire desservant un sas, conduisant à la nef et ménagé entre le transept et la chapelle latérale des fonts baptismaux. A l'intérieur, le vaisseau unique à deux travées est couvert par un berceau surbaissé tandis que les bras du transept et le chœur sont couverts d'ogives. Les chapelles latérales nord sont voûtées d'arêtes. Une tribune en bois, reposant sur deux piliers, est adossée à la façade. Elle est décorée de panneaux sculptés en plis de serviette. On y accède par un escalier longeant le mur nord et débouchant dans la chapelle Saint-Barthélémy où se trouvent les fonts baptismaux. La nef est éclairée par deux fenêtres, au sud, en arc brisé à l'intérieur et en plein-cintre à l'extérieur. Elles sont closes par des verrières. Le sol est pavé de dalles de pierre et de dalles funéraires. Deux caveaux maçonnés, mentionnés dans les registres paroissiaux, ont été creusés dans le sol et auraient été utilisés aux 17<sup>e</sup> et 18<sup>e</sup> siècles : "[...] l'un servit de charnier pour les enfants morts jeunes, et l'autre pour les femmes mortes en couches, avant d'avoir été soumises à la cérémonie de la purification" (Veau, p. 389). L'un d'eux aurait été exploré par A. Veau en 1924, il contenait des ossements. "Ce caveau est situé du côté droit en entrant par la petite porte sous le troisième banc après l'allée qui conduit à la chapelle Saint-Barthélémy [...]" (Veau, p. 388)

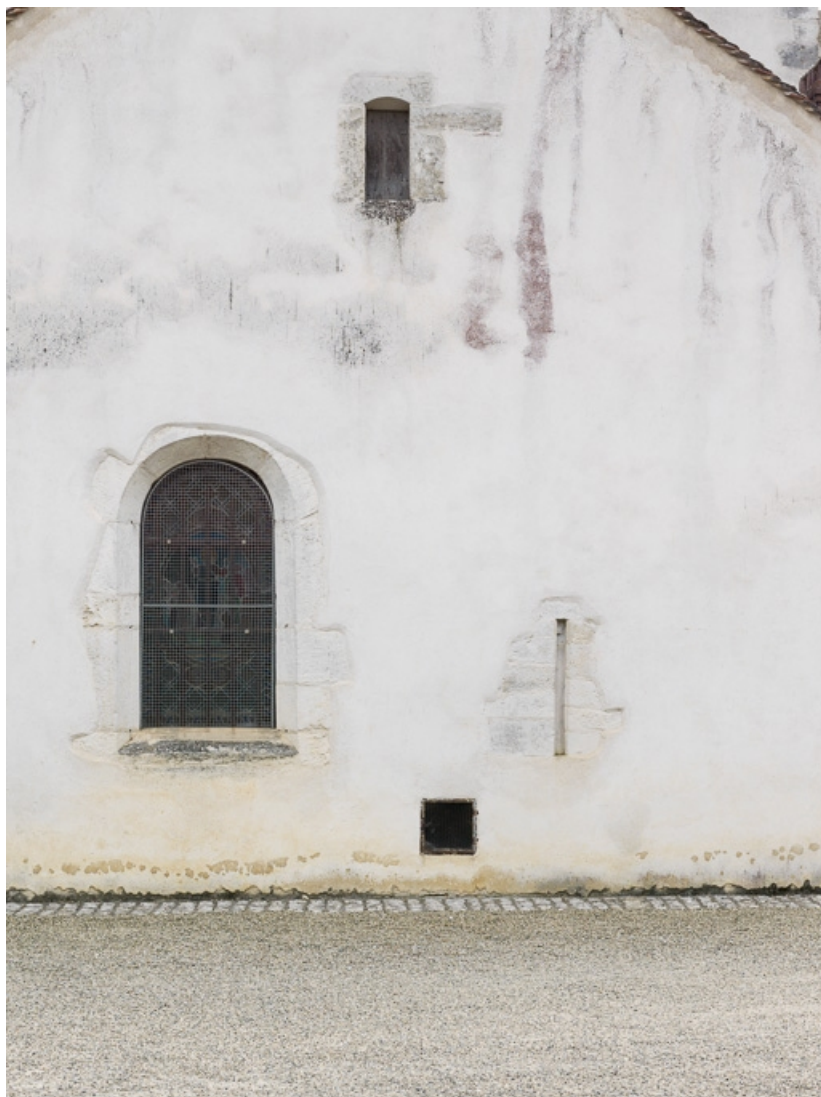
N° de l'illustration : 20162100627NUC2A

**Détail de baies de l'élévation nord. On peut y voir une des deux archères.**  
21, Auxey-Duresses rue de la Commune

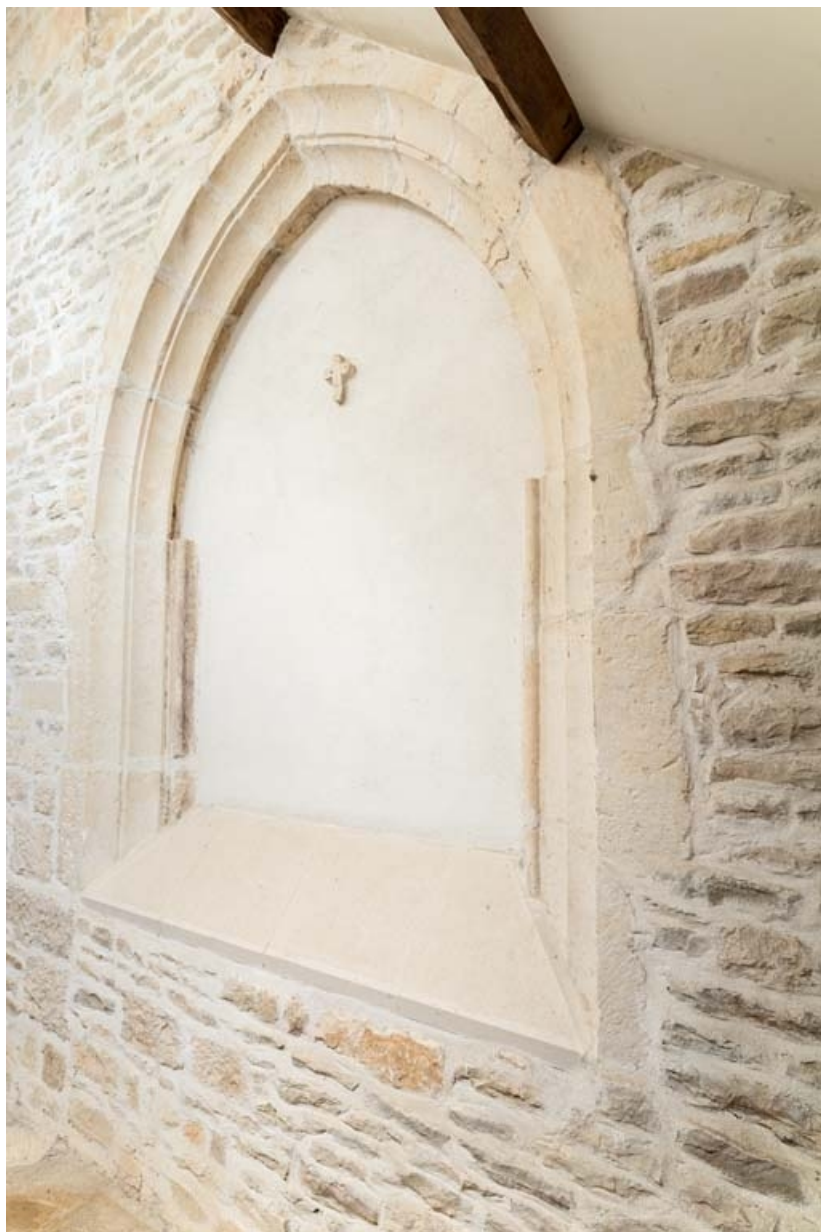
N° de l'illustration : 20172100547NUC2A

**Baie en arc brisé bouchée dans le sas de l'entrée.**

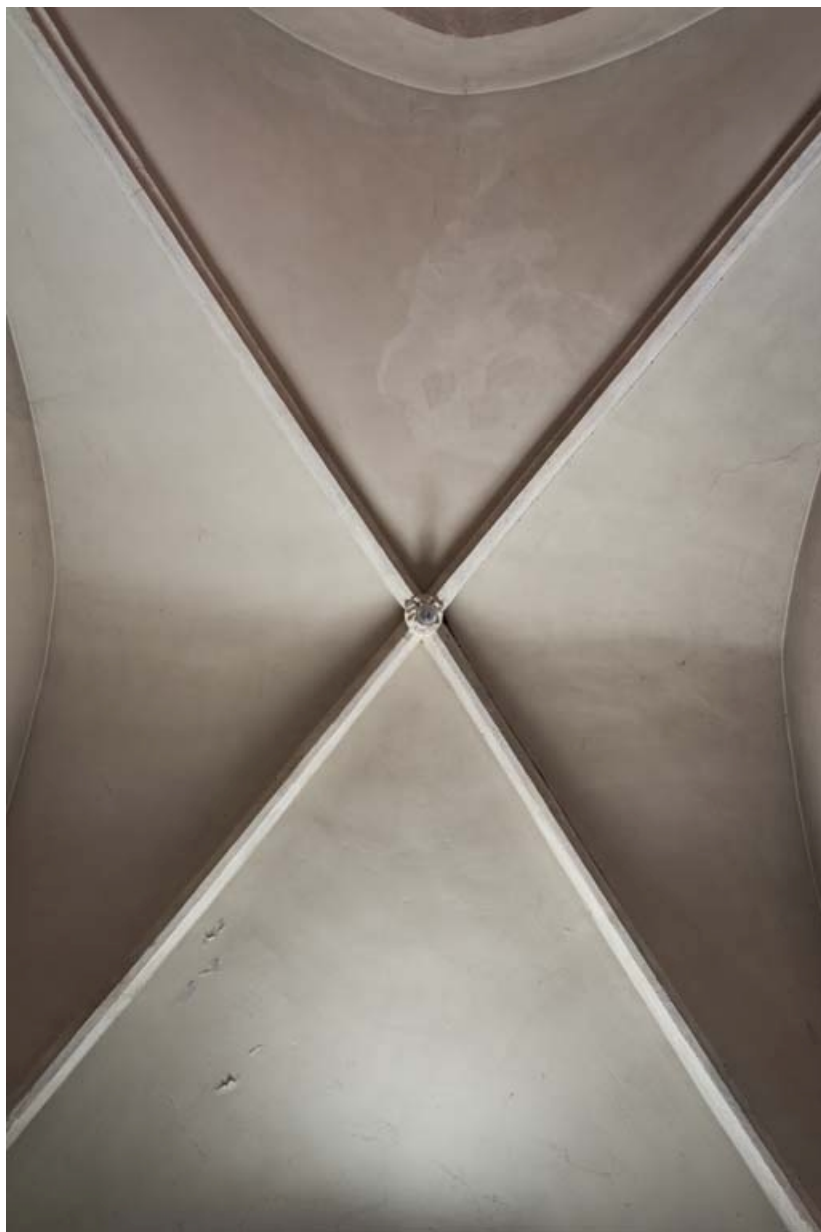
N° de l'illustration : 20182100167NUC4A

**Chapelle nord : voûte et clef de voûte.**

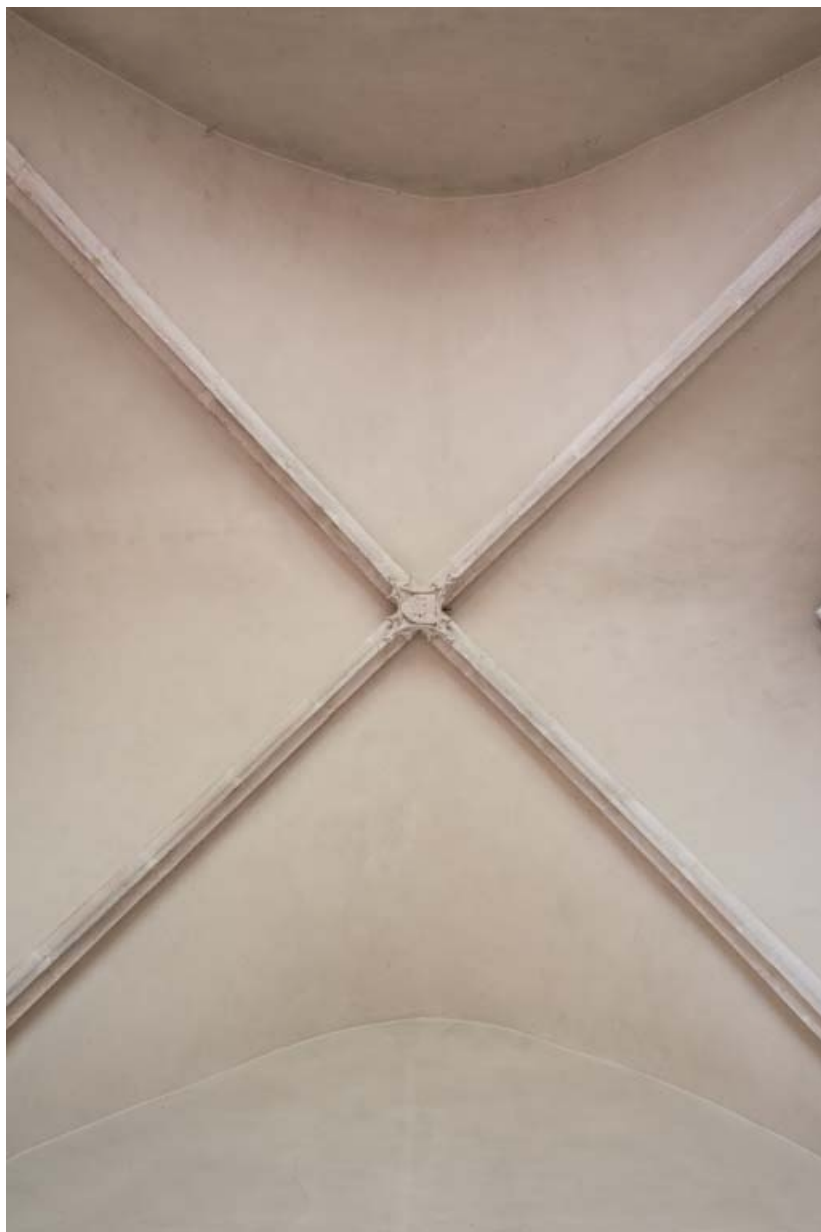
N° de l'illustration : 20182100170NUC4A

**Voûte du chœur.**

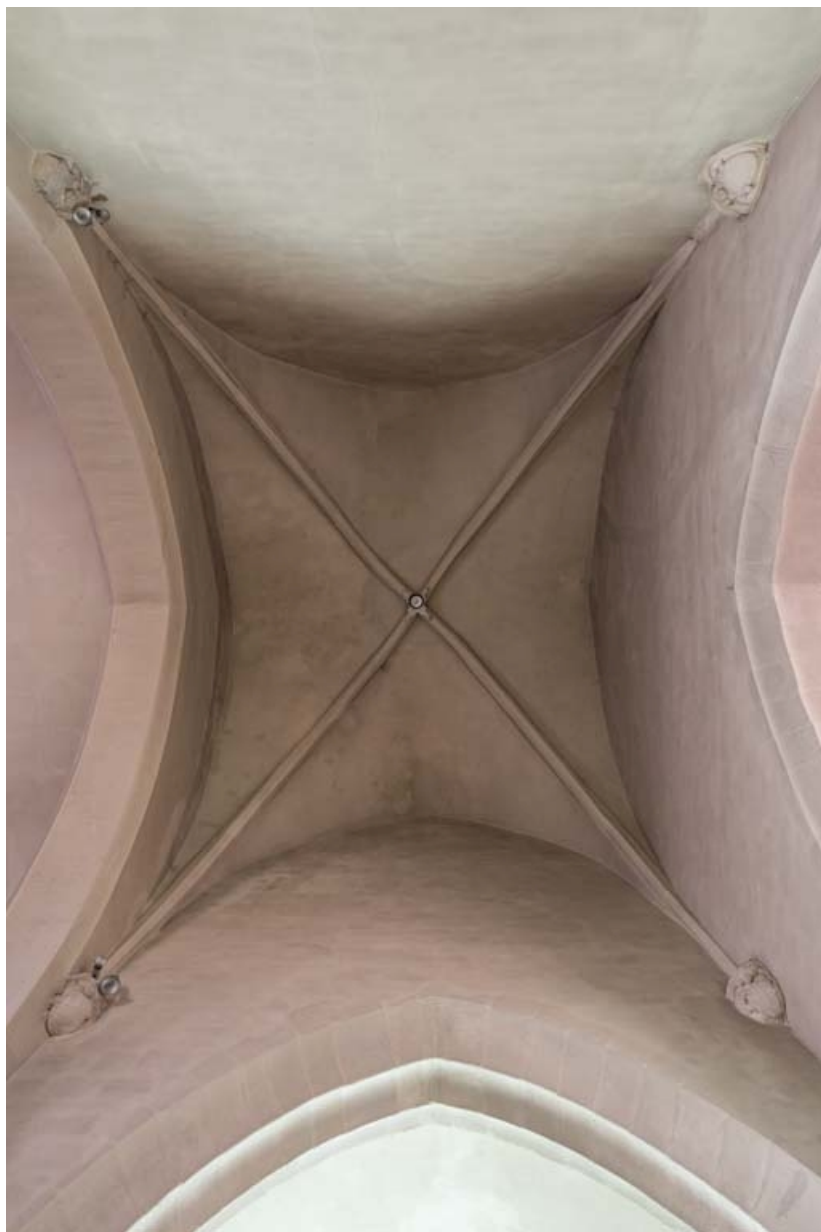
N° de l'illustration : 20182100196NUC4A

**Voûte de la croisée du transept.**
