ÉGLISE PAROISSIALE SAINT-MARTIN

Bourgogne-Franche-Comté, Côte-d'Or
Auxey-Duresses
rue de la Commune

Dossier IA21004764 réalisé en 2017
Auteur(s) : Virginie Malherbe, Aurélie
Lallement

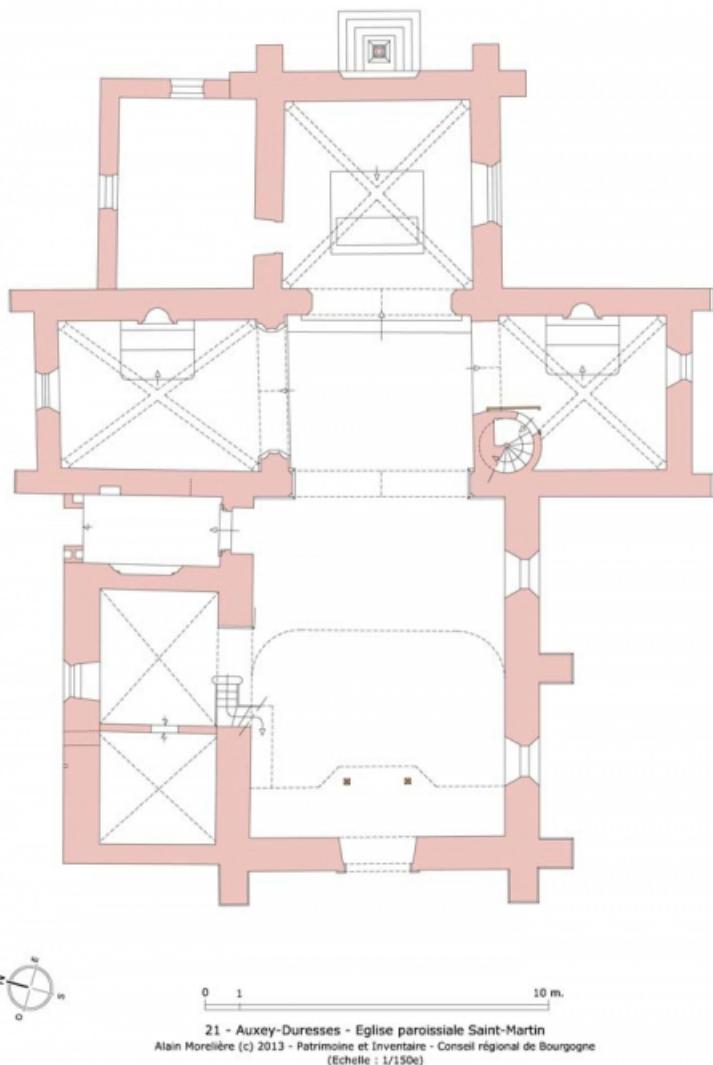
N° de l'illustration : 20132101072NUDA

21 - Auxey-Duresses - Eglise paroissiale Saint-Martin
Alain Morelière (c) 2013 - Patrimoine et Inventaire - Conseil régional de Bourgogne
(Echelle : 1/150e)

Plan de l'église.

Située au cœur du village, l'église Saint-Martin est orientée. Le plan en croix latine régulier est flanqué de deux chapelles latérales, au nord, et d'une sacristie, le long du chœur, au nord.

L'entrée se fait par le côté nord, par une baie rectangulaire desservant un sas, conduisant à la nef et ménagé entre le transept et la chapelle latérale des fonts baptismaux. A l'intérieur, le vaisseau unique à deux travées est couvert par un berceau surbaissé tandis que les bras du transept et le chœur sont couverts d'ogives. Les chapelles latérales nord sont voûtées d'arêtes. Une tribune en bois, reposant sur deux piliers, est adossée à la façade. Elle est décorée de panneaux sculptés en plis de serviette. On y accède par un escalier longeant le mur nord et débouchant dans la chapelle Saint-Barthélémy où se trouvent les fonts baptismaux. La nef est éclairée par deux fenêtres, au sud, en arc brisé à l'intérieur et en plein-cintre à l'extérieur. Elles sont closes par des verrières. Le sol est pavé de dalles de pierre et de dalles funéraires. Deux caveaux maçonnés, mentionnés dans les registres paroissiaux, ont été creusés dans le sol et auraient été utilisés aux 17e et 18e siècles: "[...] l'un servit de charnier pour les enfants morts jeunes, et l'autre pour les femmes mortes en couches, avant d'avoir été soumises à la cérémonie de la purification" (Veau, p. 389). L'un d'eux aurait été exploré par A. Veau en 1924, il contenait des ossements. "Ce caveau est situé du côté droit en entrant par la petite porte sous le troisième banc après l'allée qui conduit à la chapelle Saint-Barthélémy [...]" (Veau, p. 388)

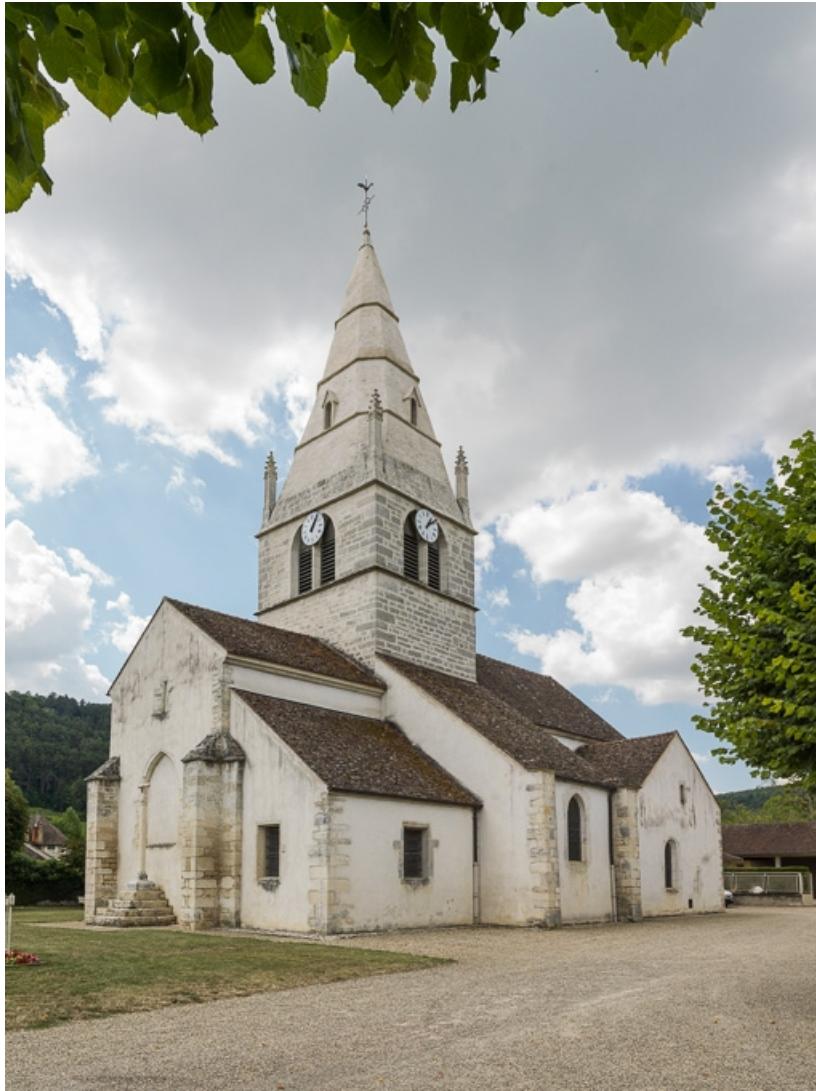
N° de l'illustration : 20162100615NUC2A

Chevet et élévation nord.

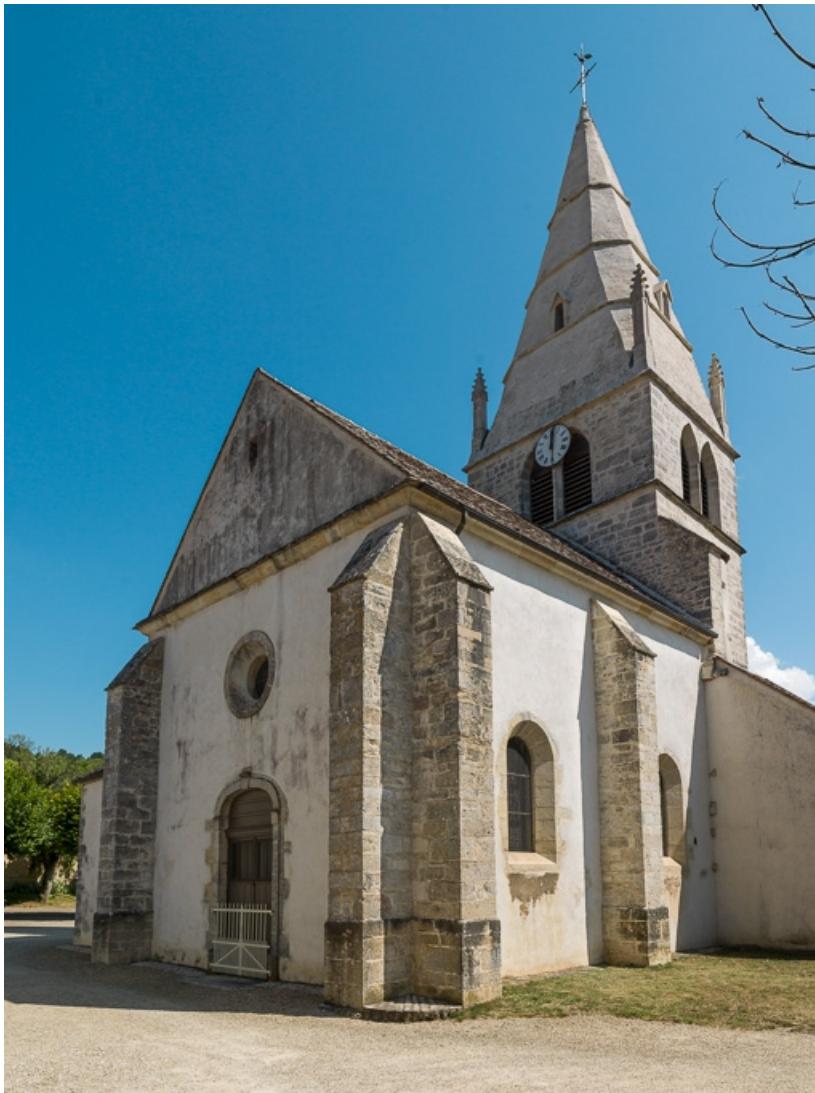
N° de l'illustration : 20162100611NUC2A

Façade et élévation sud.

La façade est percée d'un portail en arc surbaissé timbré d'une agrafe avec encadrement en pierre de taille, surmonté d'un oculus. Une corniche à la base du toit court tout autour de la nef. Le chevet est plat ; une baie en arc brisé est murée et surmontée d'un jour en archère, également clos. Adossé au chevet, un emmarchement conduit à une croix monumentale en pierre avec un Christ en métal. D'épais contreforts épaulent toutes les articulations de l'édifice. La couverture est en longs pans de tuiles plates, et la croisée du transept est surmontée d'un clocher de plan rectangulaire couvert par une flèche en tuf et flanqué d'une tourelle d'escalier à l'angle sud-ouest. Les deux niveaux du clocher sont séparés par une corniche. Le deuxième niveau, celui des cloches, est éclairé par des baies géminées en arc brisé fermées par des abats-sons. Il est surmonté d'une flèche octogonale en tuf. Quatre pinacles viennent en amorti à sa base : ils sont ornés d'écussons. La flèche est percée de quatre petites lucarnes.

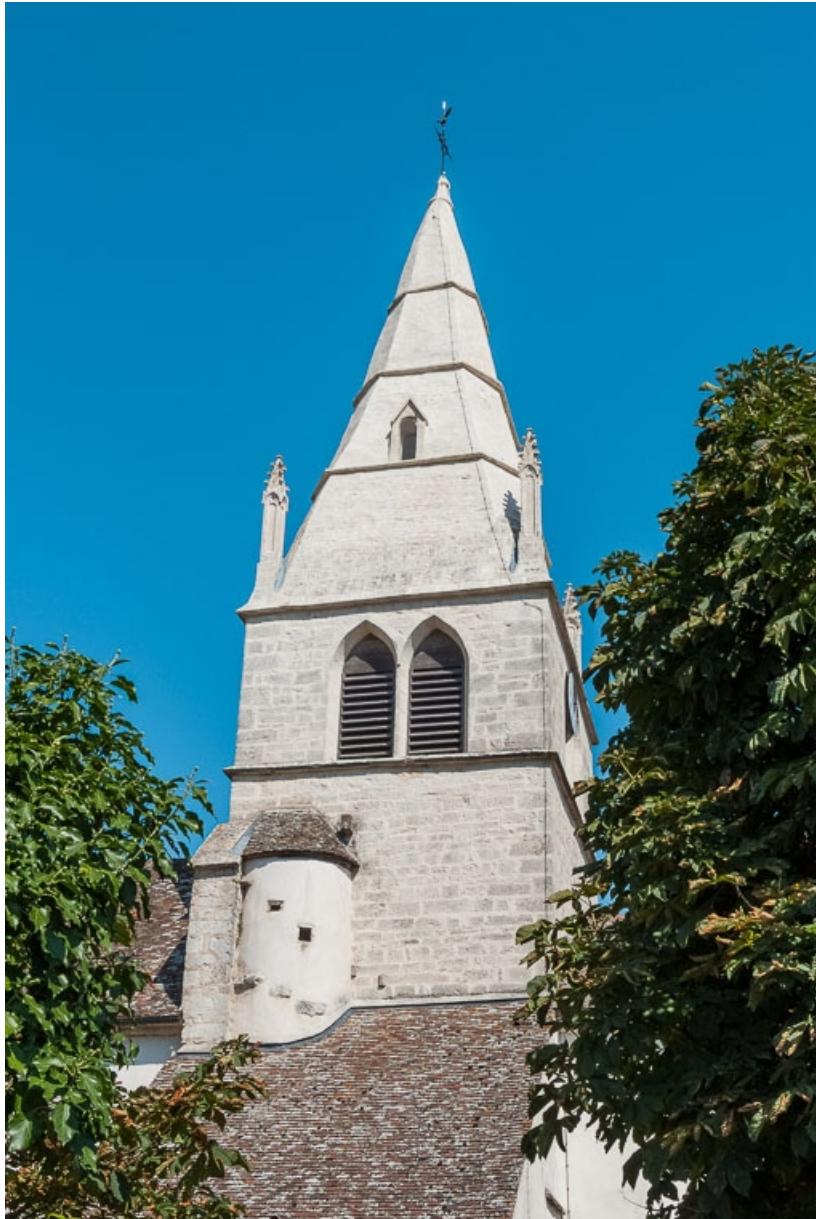
N° de l'illustration : 20162100618NUC2A

Face sud du clocher avec la tourelle d'escalier.

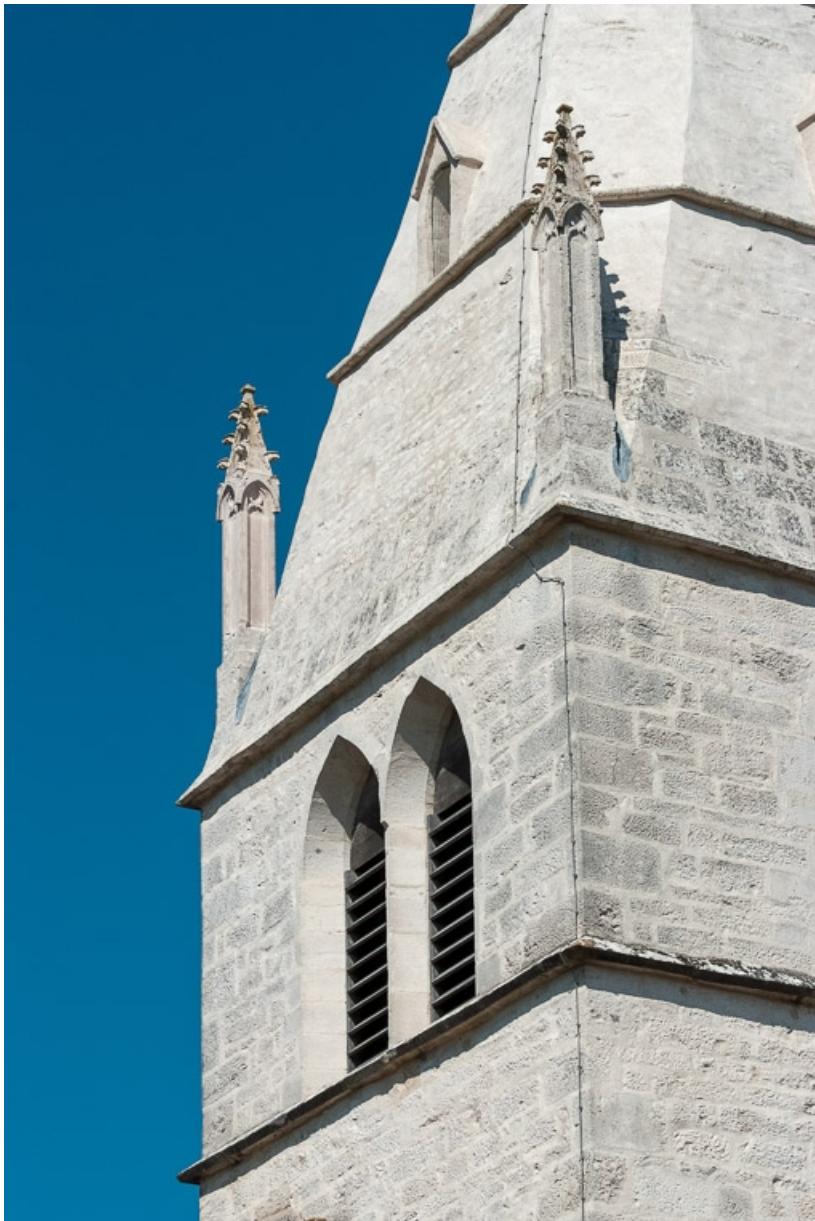
N° de l'illustration : 20162100621NUC2A

Clocher, détail des baies et des pinacles.

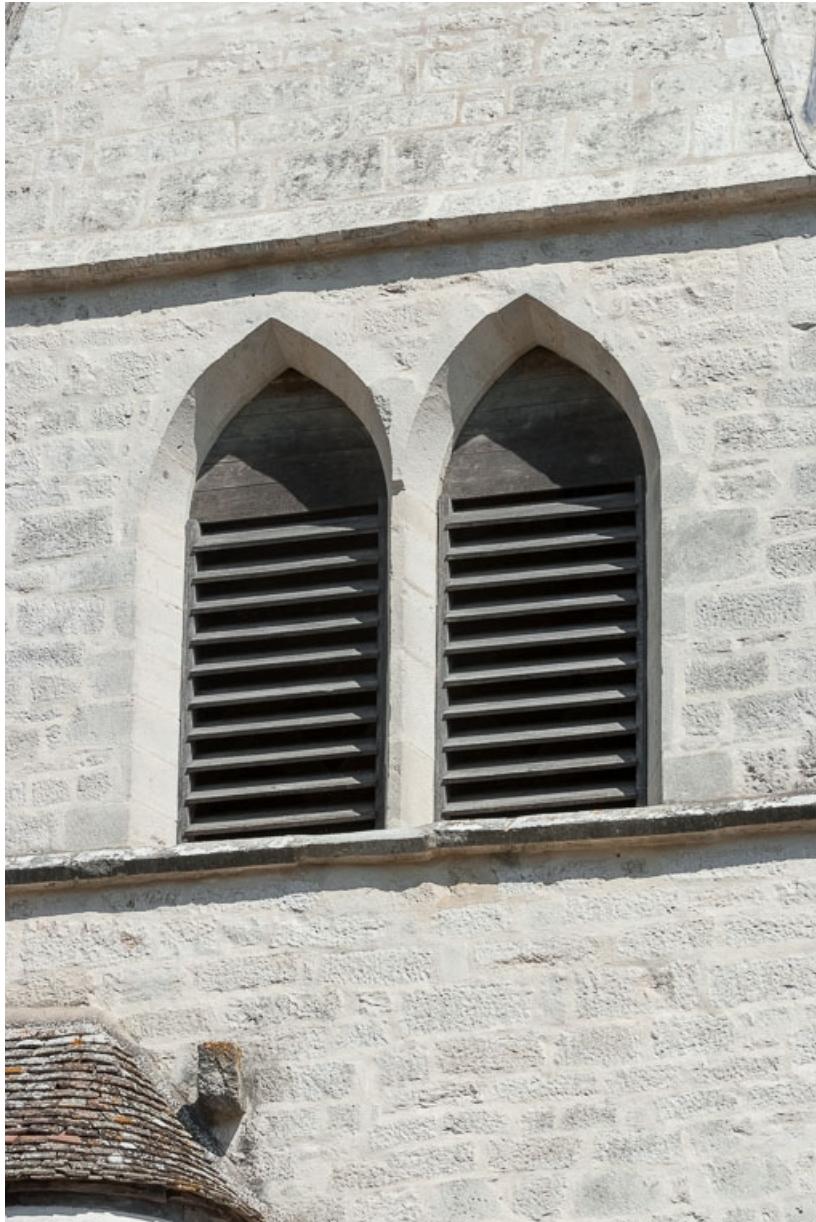
N° de l'illustration : 20162100622NUC2A

Clocher : détail de deux baies jumelées.

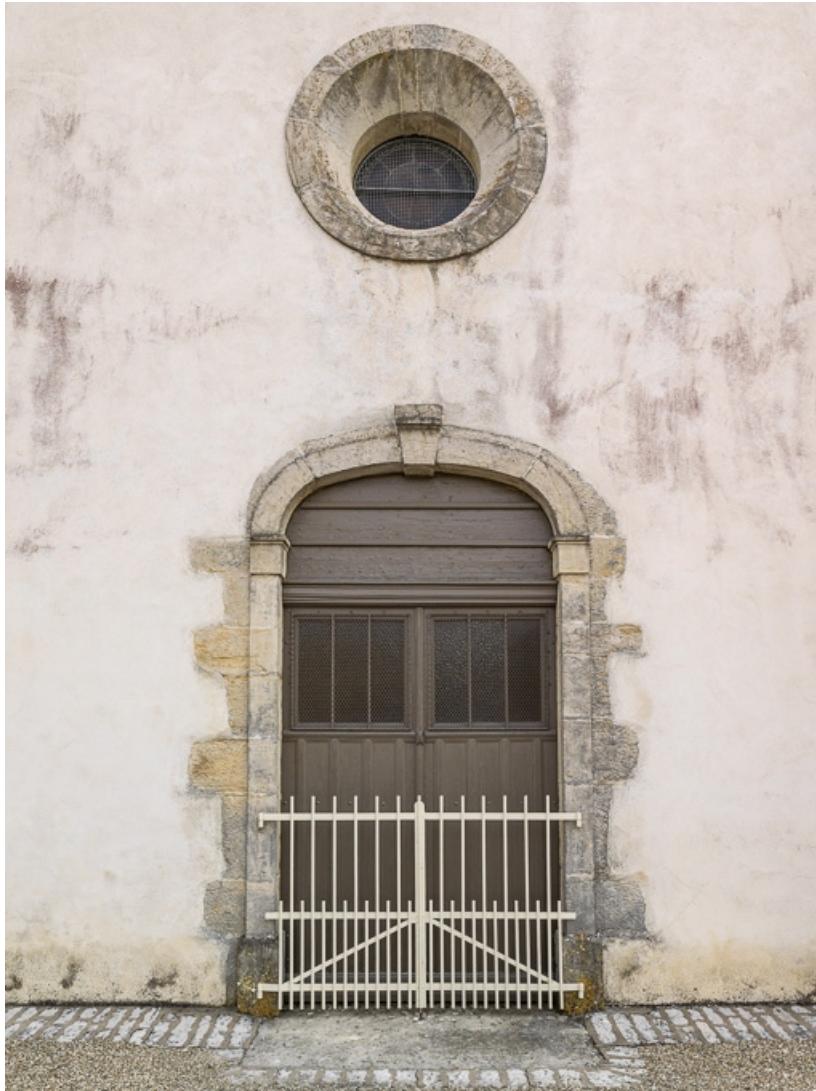
N° de l'illustration : 20162100625NUC2A

Façade, détail de la porte et de l'oculus.

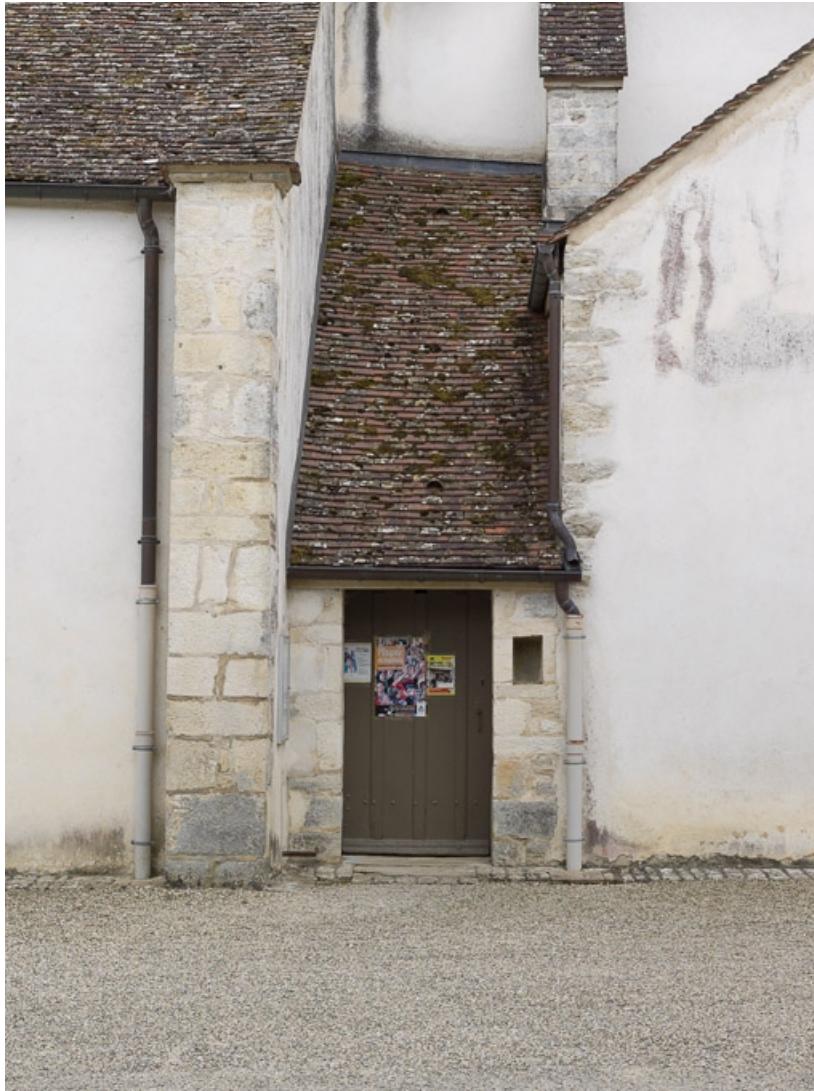
N° de l'illustration : 20162100626NUC2A

Porte latérale nord : porte et sas d'entrée.

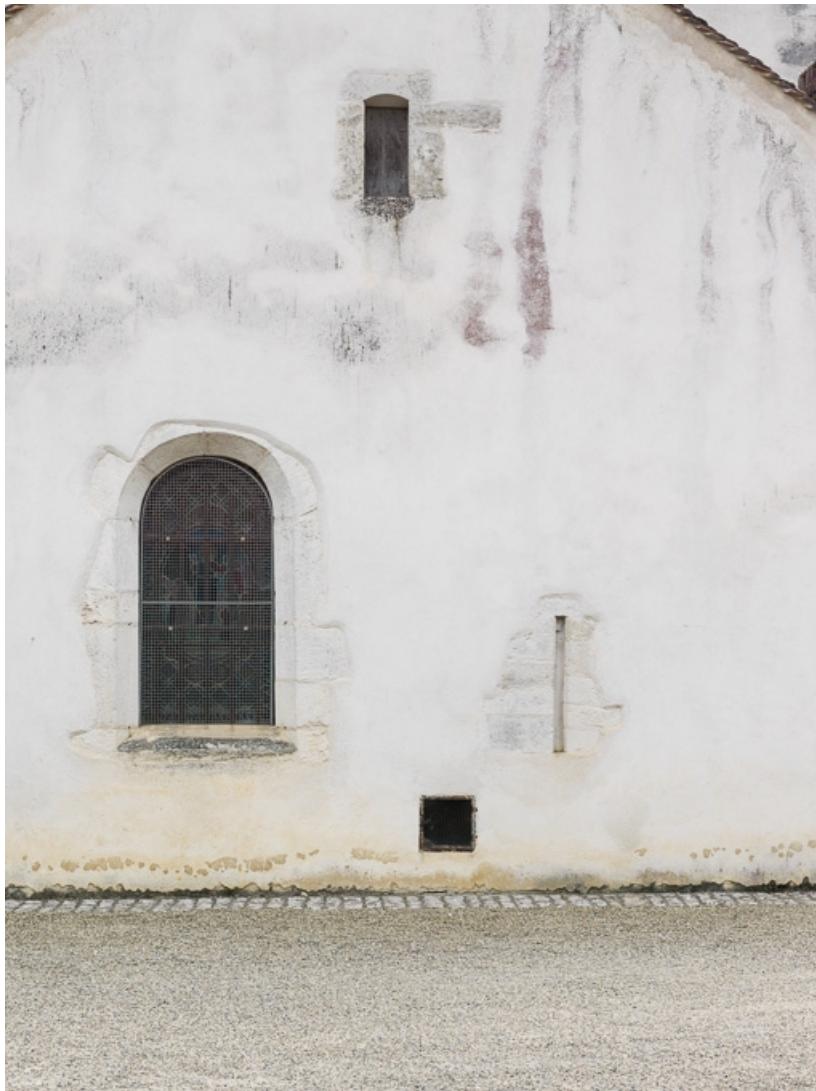
N° de l'illustration : 20162100627NUC2A

Détail de baies de l élévation nord. On peut y voir une des deux archères.
21, Auxey-Duresses rue de la Commune

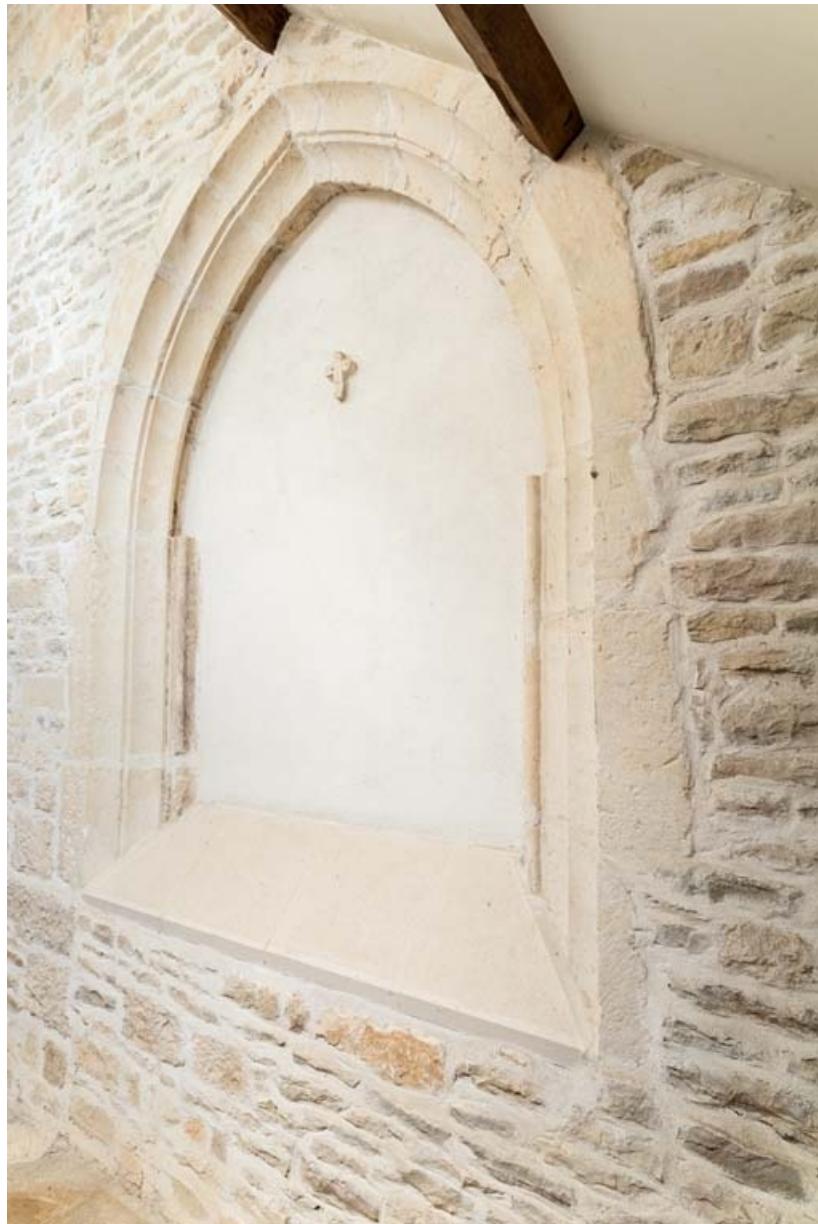
N° de l'illustration : 20172100547NUC2A

Baie en arc brisé bouchée dans le sas de l'entrée.

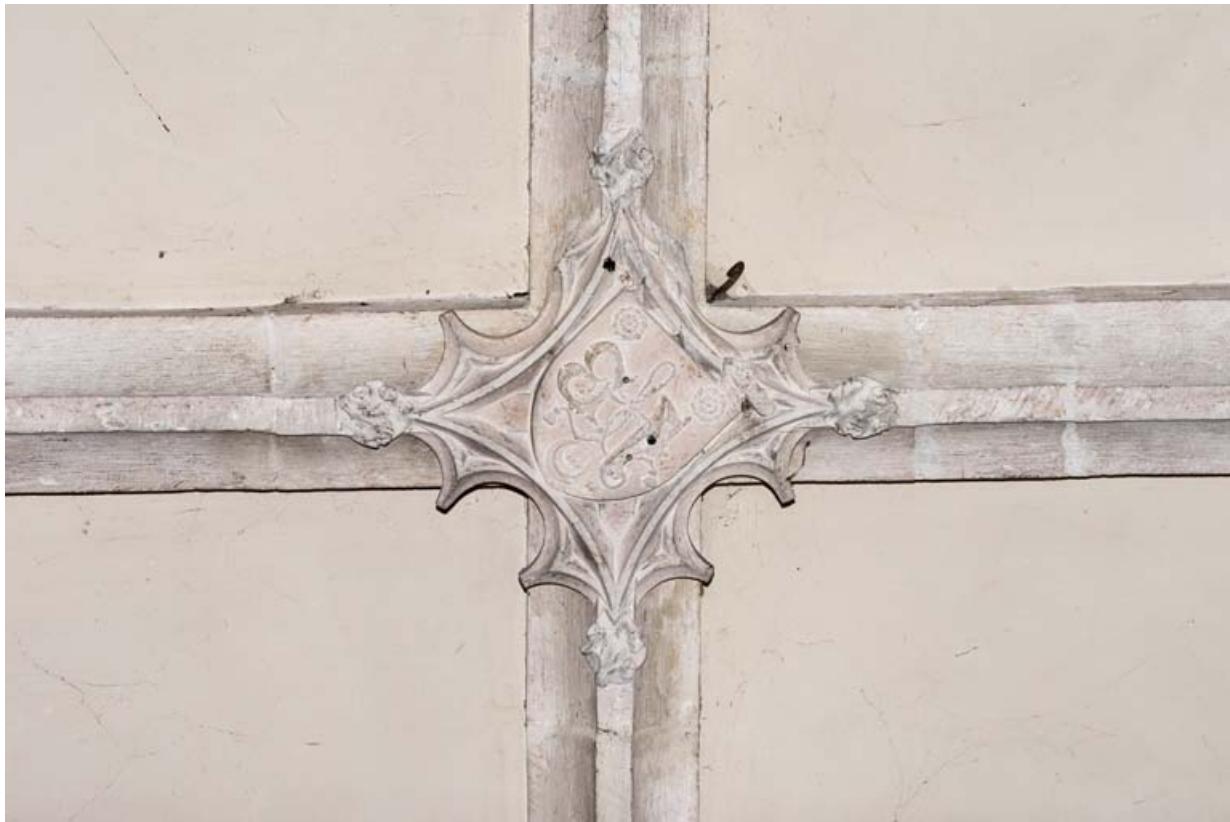
N° de l'illustration : 20182100058NUC2A

Clé de voûte du chœur.

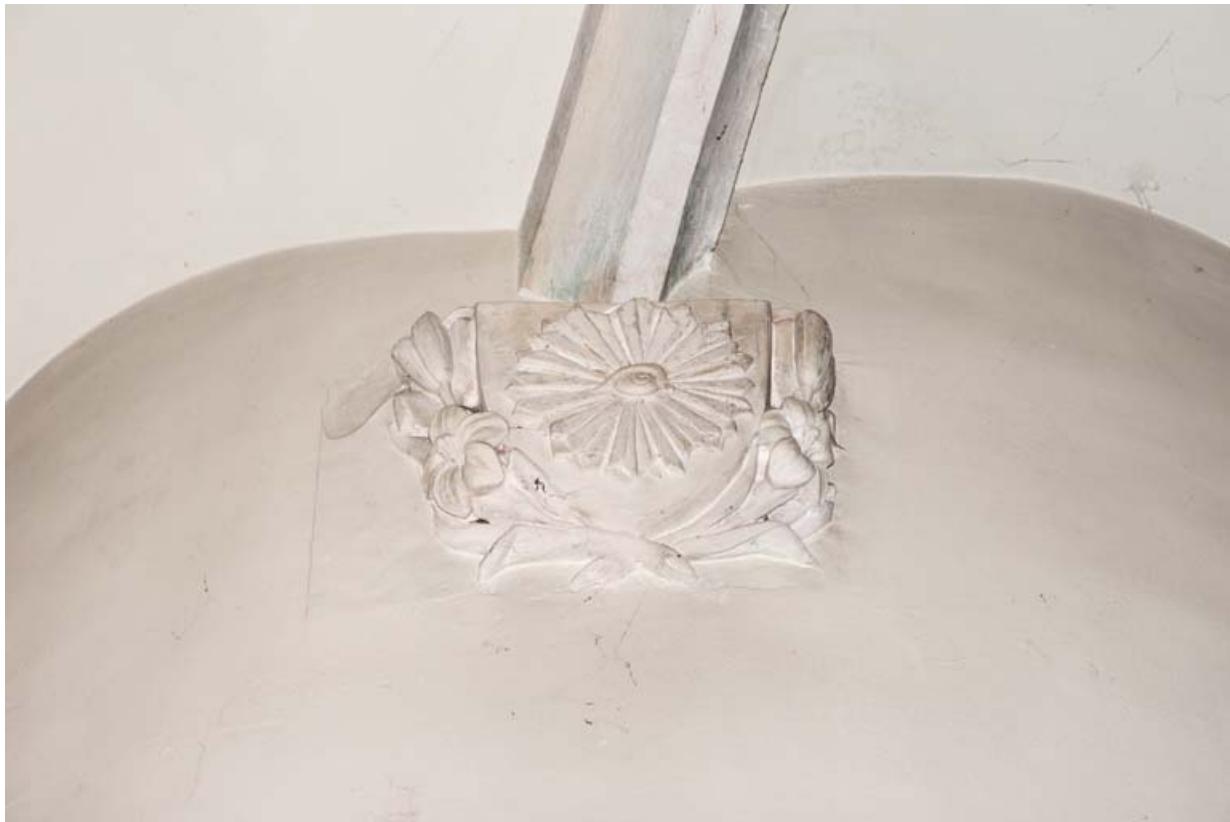
N° de l'illustration : 20182100062NUC2A

**Culot sculpté d'une fleur (marguerite ?) de la chapelle sud, au niveau de la tourelle d'escalier.
21, Auxey-Duresses rue de la Commune**

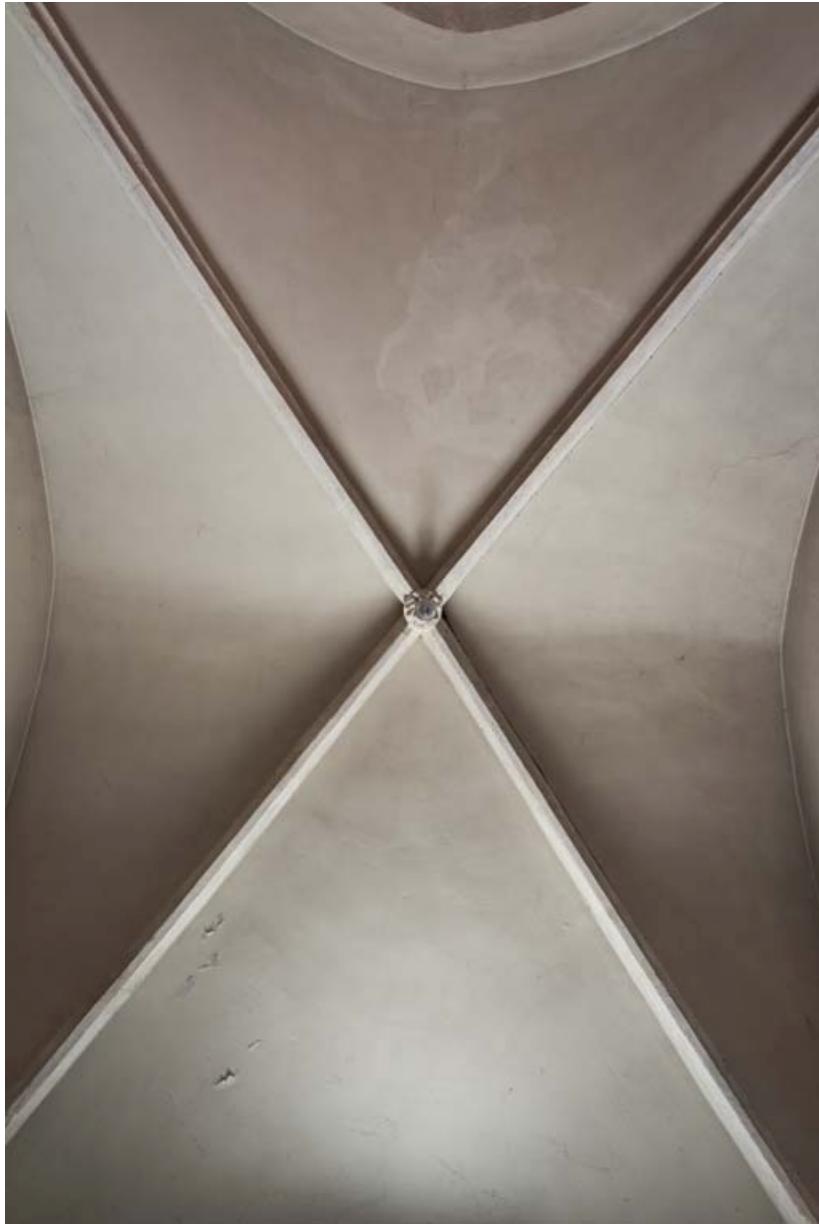
N° de l'illustration : 20182100167NUC4A

Chapelle nord : voûte et clef de voûte.

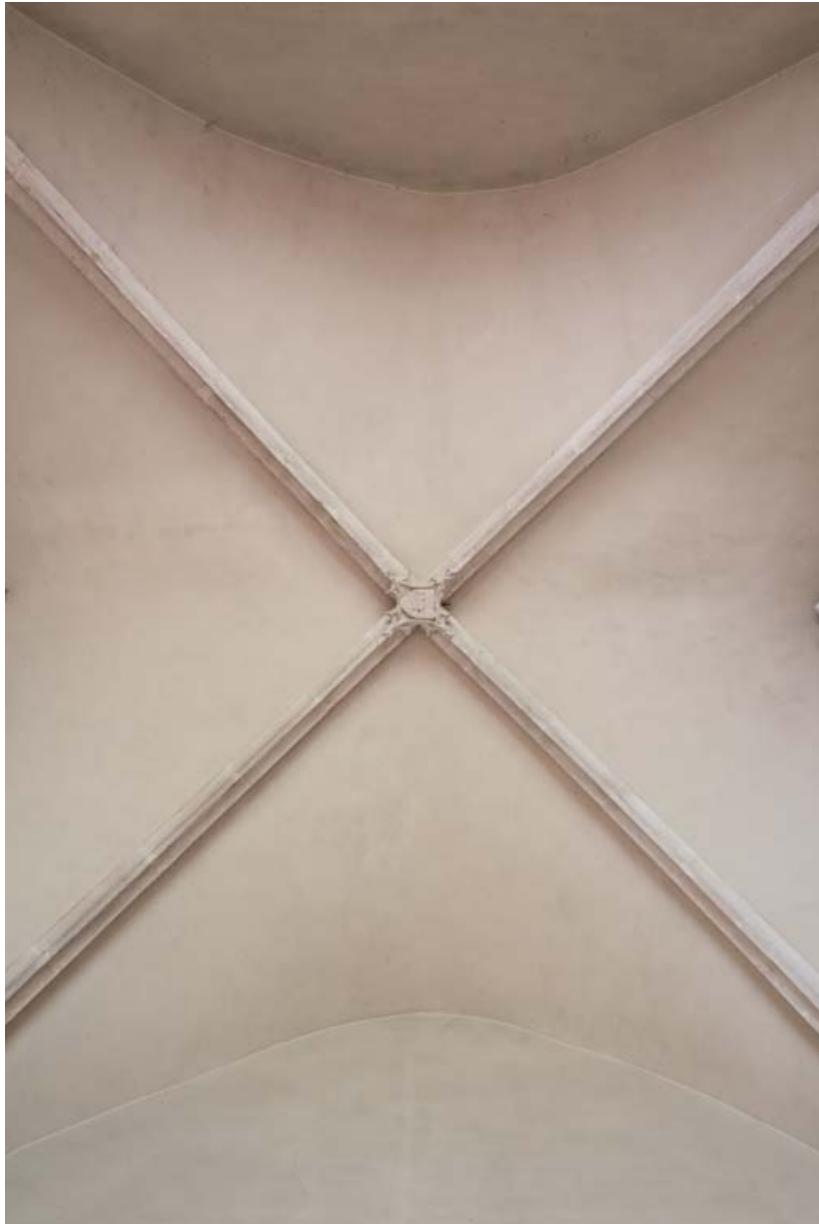
N° de l'illustration : 20182100170NUC4A

Voûte du chœur.

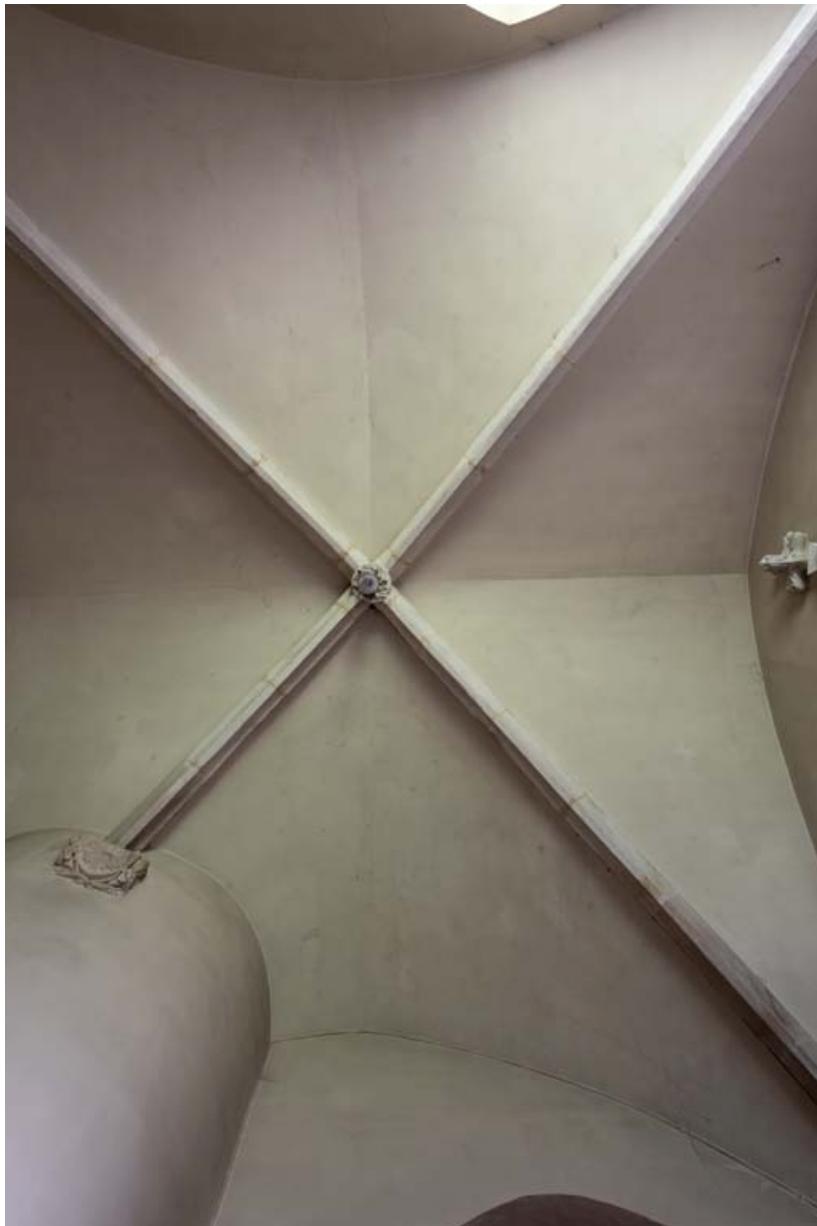
N° de l'illustration : 20182100194NUC4A

Chapelle sud : voûte.

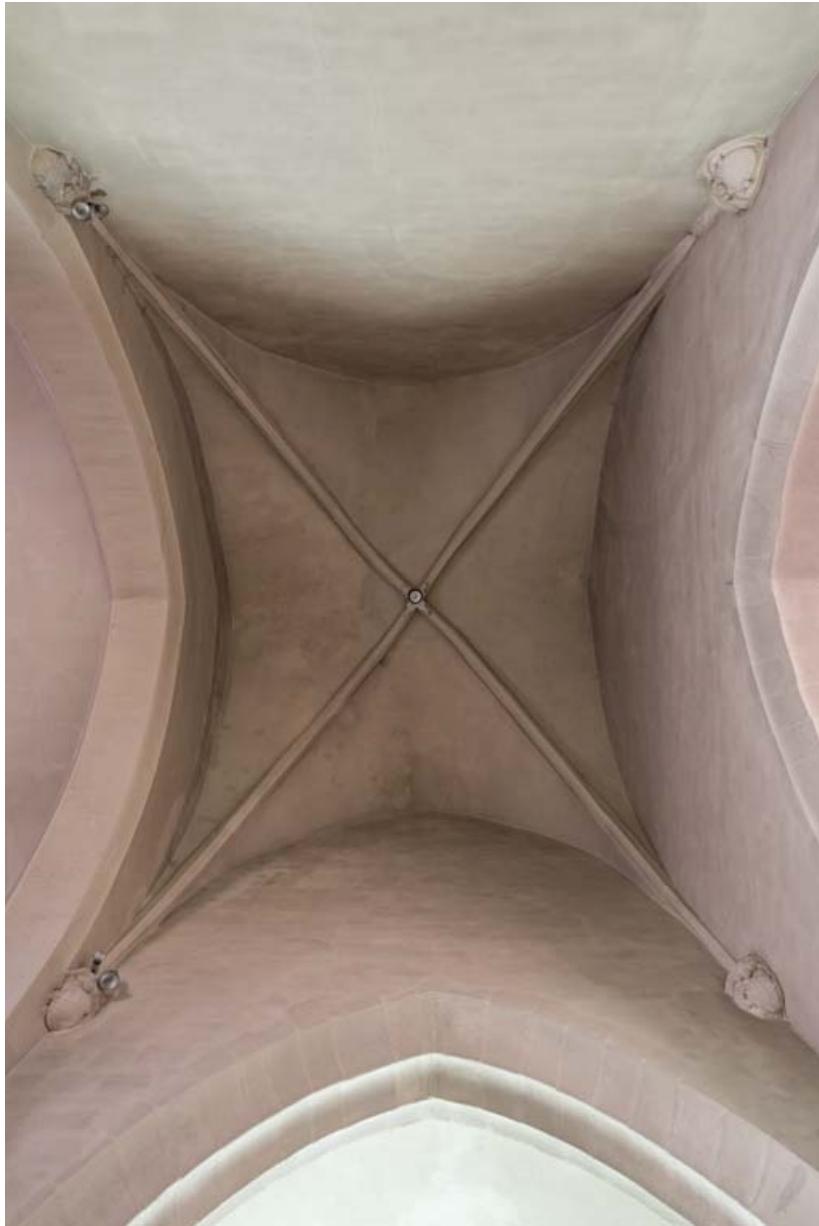
N° de l'illustration : 20182100196NUC4A

Voûte de la croisée du transept.
