## ÉGLISE PAROISSIALE SAINT-MARTIN

Bourgogne-Franche-Comté, Côte-d'Or  
Auxey-Duresses  
rue de la Commune

Dossier IA21004764 réalisé en 2017

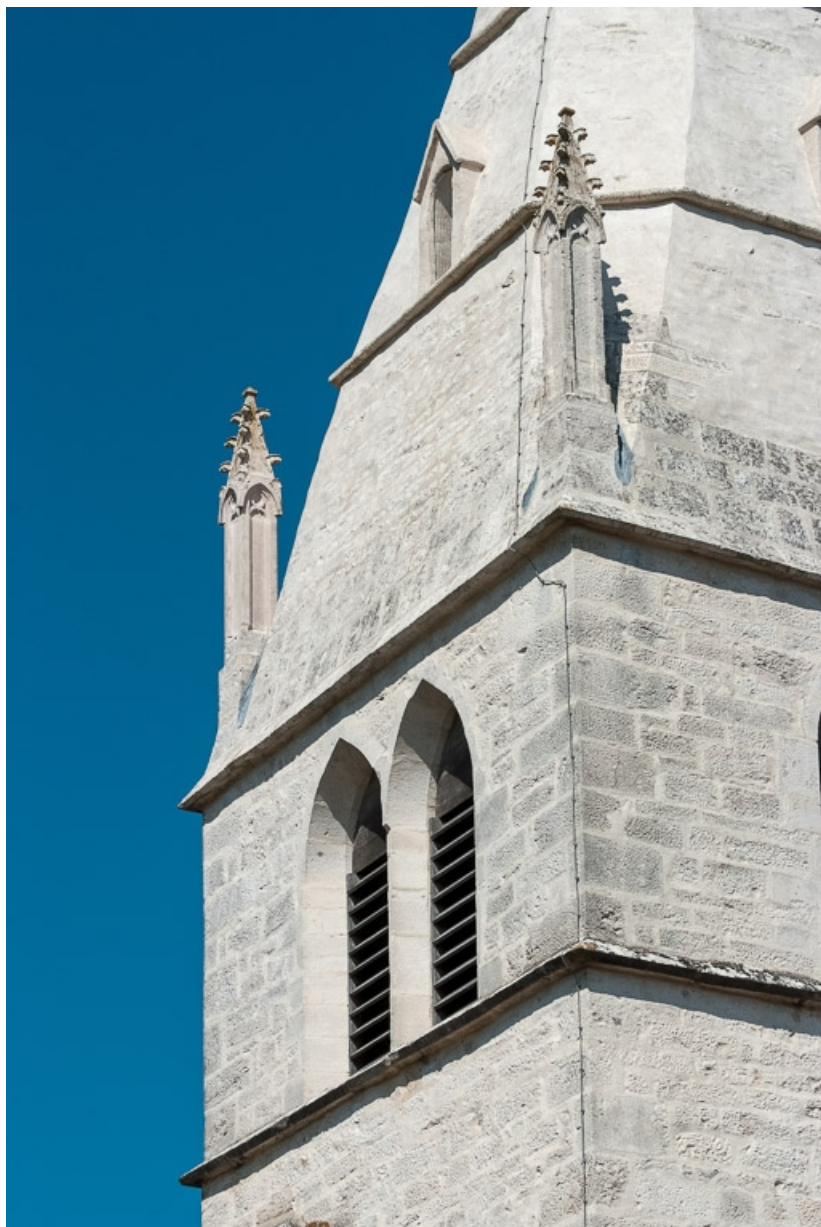
N° de l'illustration : 20162100621NUC2A

**Clocher, détail des baies et des pinacles.**

La façade est percée d'un portail en arc surbaissé timbré d'une agrafe avec encadrement en pierre de taille, surmonté d'un oculus. Une corniche à la base du toit court tout autour de la nef. Le chevet est plat ; une baie en arc brisé est murée et surmontée d'un jour en archère, également clos. Adossé au chevet, un emmarchement conduit à une croix monumentale en pierre avec un Christ en métal. D'épais contreforts épaulent toutes les articulations de l'édifice. La couverture est en longs pans de tuiles plates, et la croisée du transept est surmontée d'un clocher de plan rectangulaire couvert par une flèche en tuf et flanqué d'une tourelle d'escalier à l'angle sud-ouest. Les deux niveaux du clocher sont séparés par une corniche. Le deuxième niveau, celui des cloches, est éclairé par des baies géminées en arc brisé fermées par des abat-sons. Il est surmonté d'une flèche octogonale en tuf. Quatre pinacles viennent en amorti à sa base : ils sont ornés d'écussons. La flèche est percée de quatre petites lucarnes.
