ÉGLISE SAINT-NICOLAS

Bourgogne-Franche-Comté, Côte-d'Or
Beaune
rue de l' Eglise

Dossier IA21004959 réalisé en 2011 revu en
2015

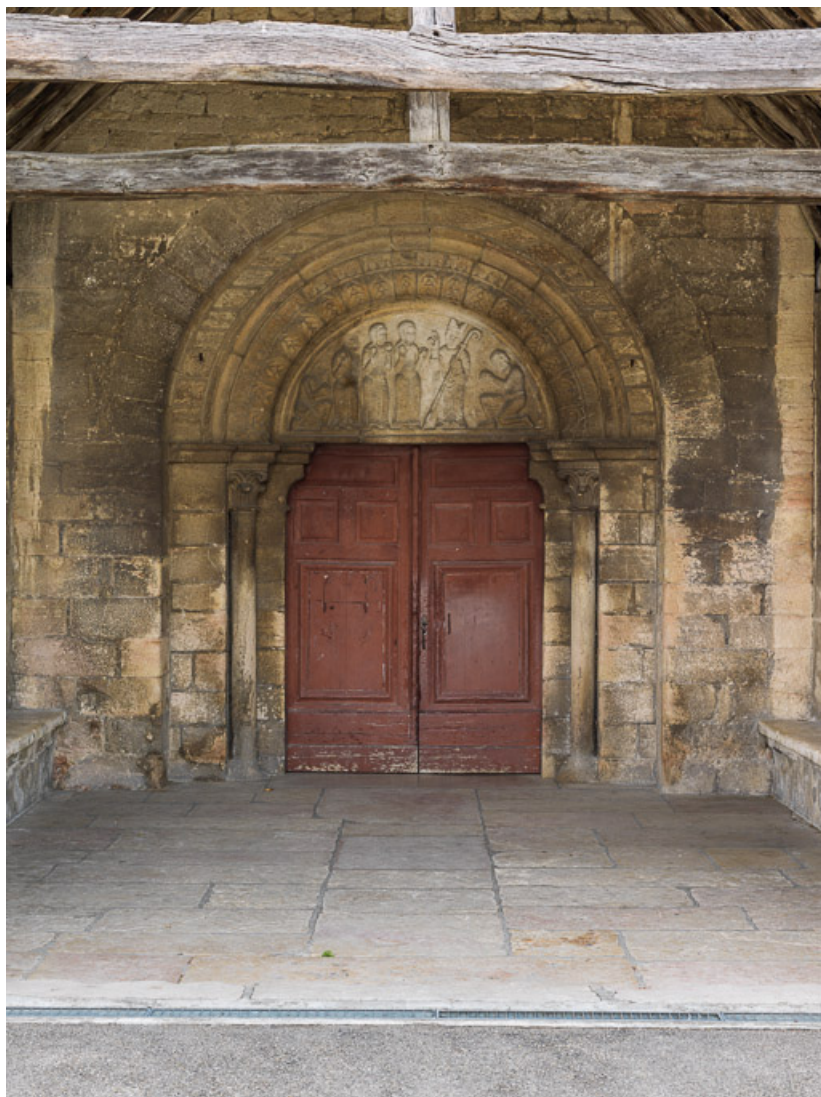
Porche : vue du portail et du tympan.

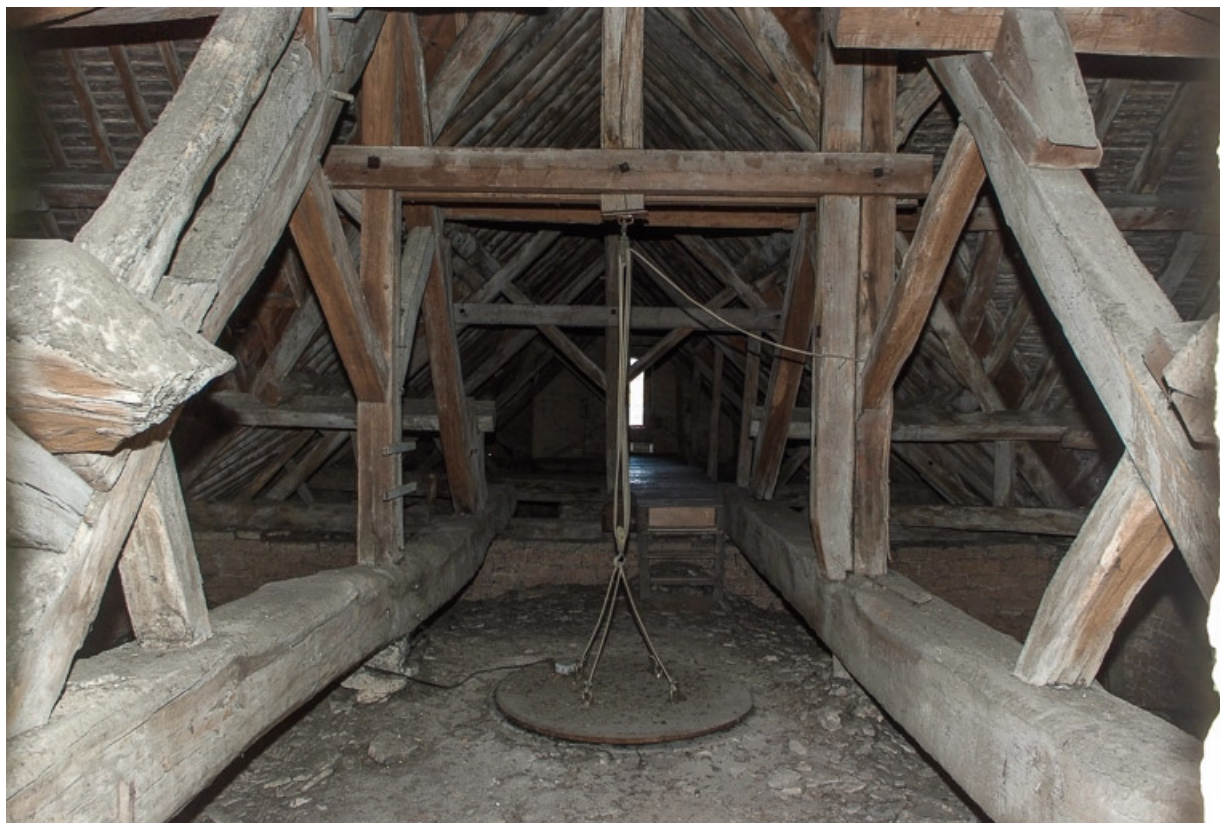
Comble, vue prise au-dessus de la croisée.
