ÉGLISE SAINT-NICOLAS

Bourgogne-Franche-Comté, Côte-d'Or
Beaune
rue de l' Eglise

Dossier IA21004959 réalisé en 2011 revu en
2015

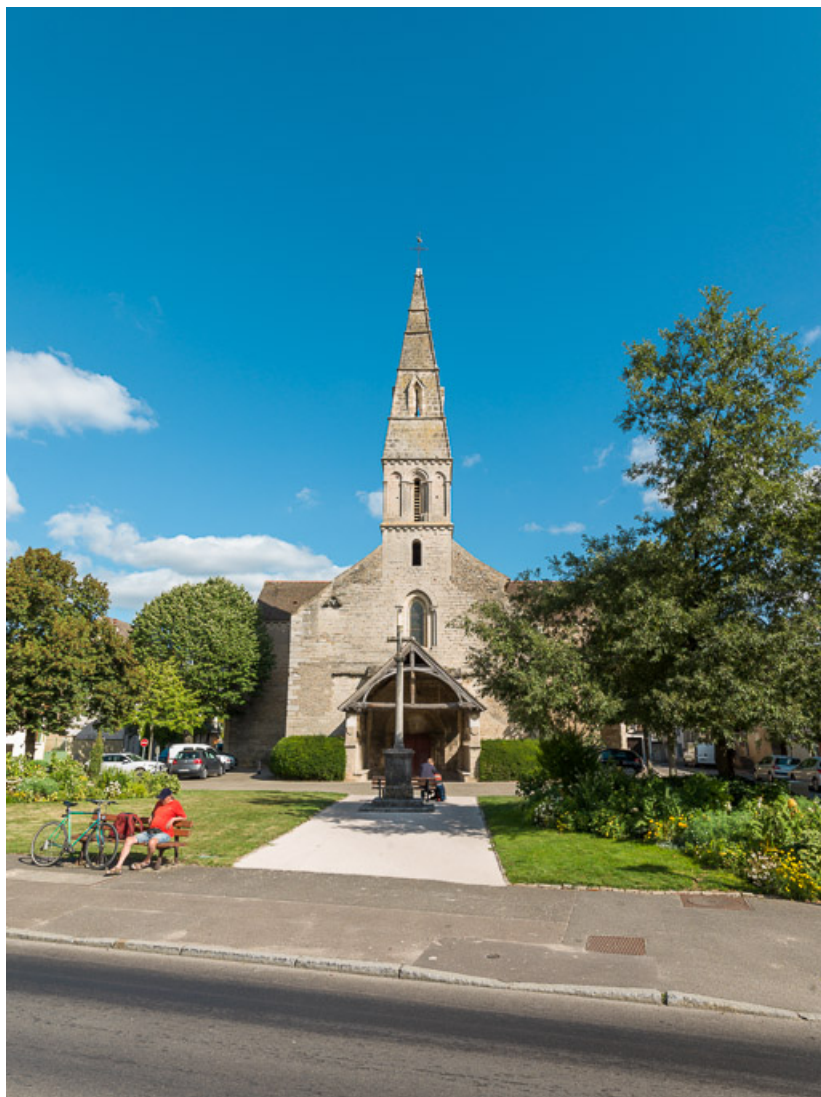
Vue générale.

Eglise de plan en croix latine, avec clocher sur le massif occidental et porche ou « caquetoire » à l'entrée, pourvue d'un chevet polygonal et d'une tour d'escalier à l'angle du chevet et du bras nord du transept. Bâtiment construit en moellons de calcaire, avec présence de pierre de taille pour les chaînes et pour les contreforts. L'église présente une nef à un seul vaisseau, voûtée d'ogives et percée de baies en arc brisé sur les trois travées de la nef ; les bras du transept eux sont percés de baies à deux lancettes surmontés d'une rose polylobée, ce qui est également le cas dans le chœur. A l'extérieur, on peut voir une porte murée (mur sud, 2e travée de la nef). Le décor sculpté extérieur consiste en une corniche à modillons et en deux consoles sculptées représentant des têtes masculines. La charpente du porche, apparente, présente une poutre à engoulants. A l'intérieur, les chapiteaux et les culots au départ des ogives sont ornés de fleurs et de plantes stylisés. L'enduit des murs intérieurs a été enlevé, et l'édifice ne présente pas de verrières figurées. L'église est couverte par un toit en longs pans de tuiles plates, qui ont remplacé les laves attestées originellement.

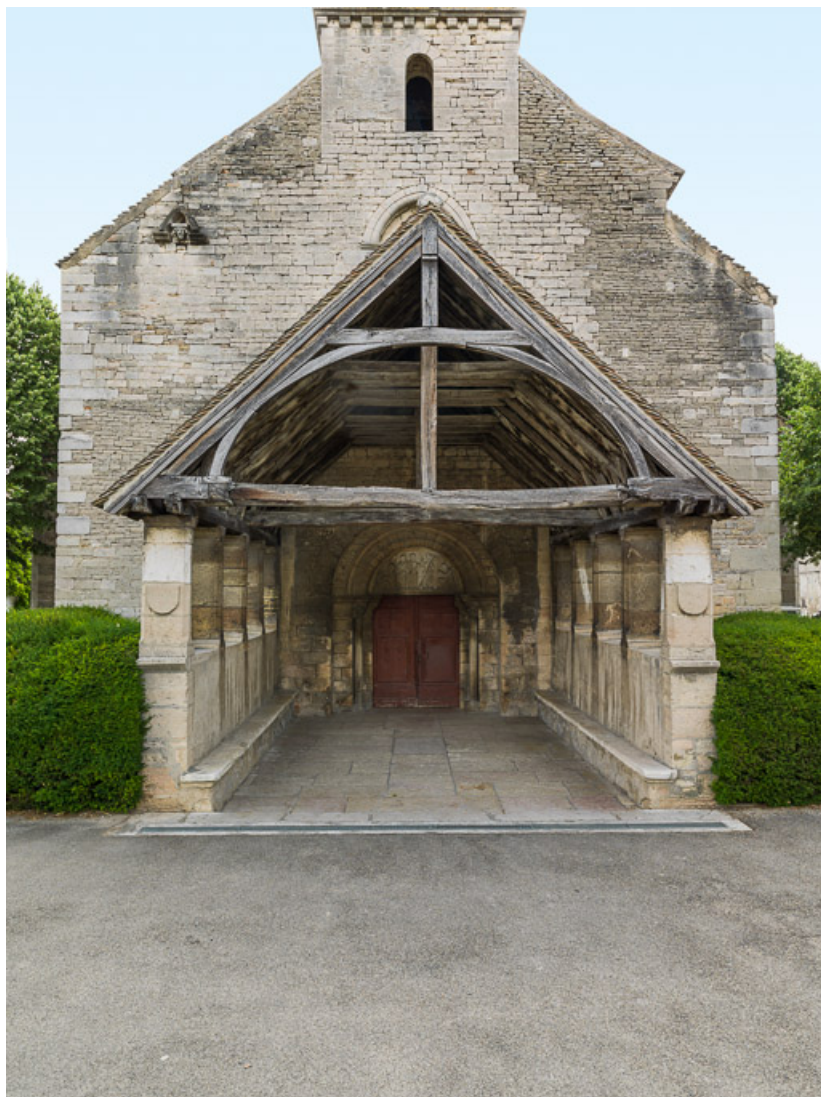
Porche : vue de face.

L'édifice date de la fin du 13e siècle, sa fondation est liée à la création du Faubourg St Nicolas au lieu-dit « En Champagne ». Un desservant y est attesté en 1290. De la première église, il semble subsister la nef, le transept et le chœur, tandis que le massif occidental et le clocher semblent postérieurs, comme l'indique la maçonnerie de cette partie qui s'appuie directement sur celle de la première travée de la nef. Le porche semble encore postérieur, si l'on considère les traces d'une corniche qui subsistent sur le pignon.

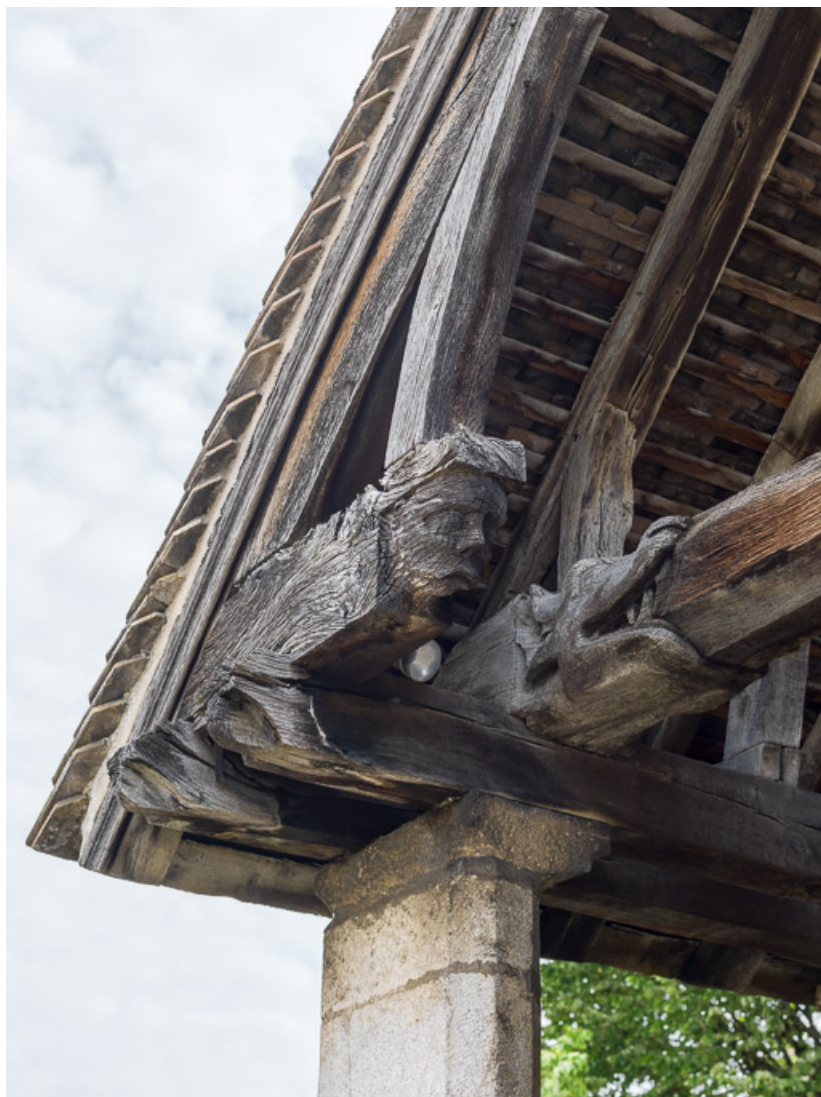
Porche : détail d'un engoulant.

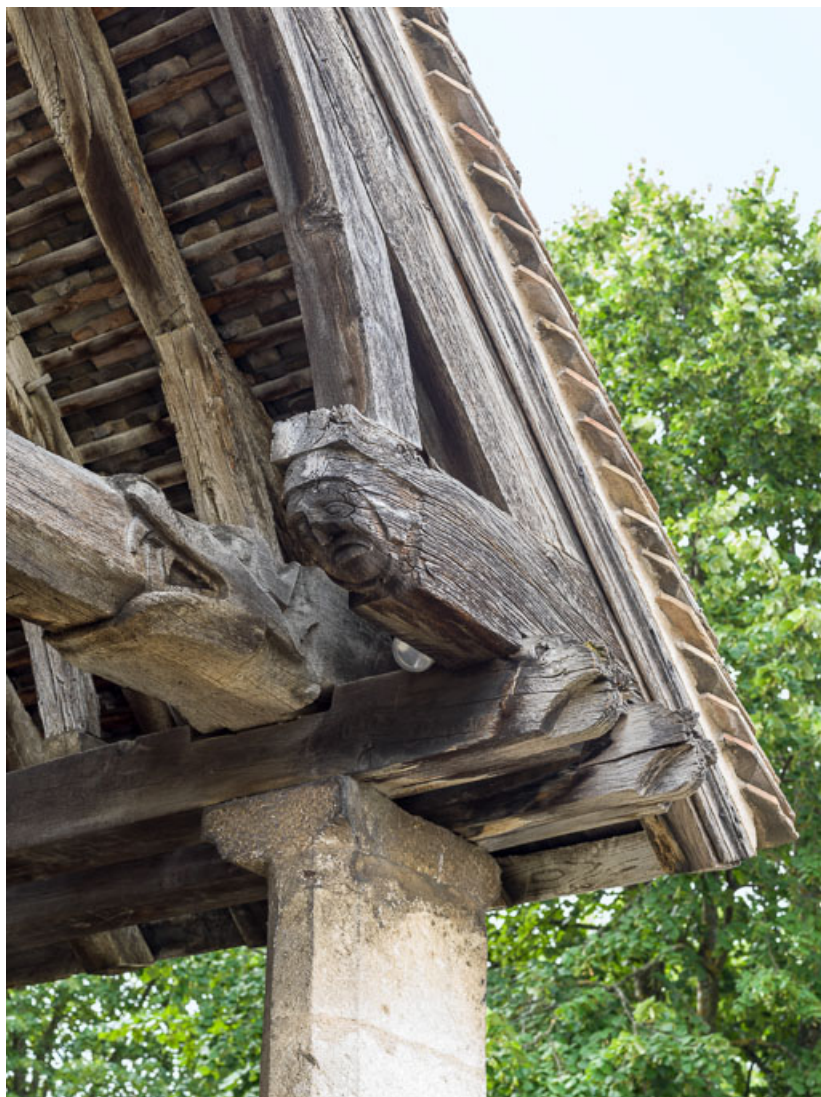
Porche : détail d'un engoulant.

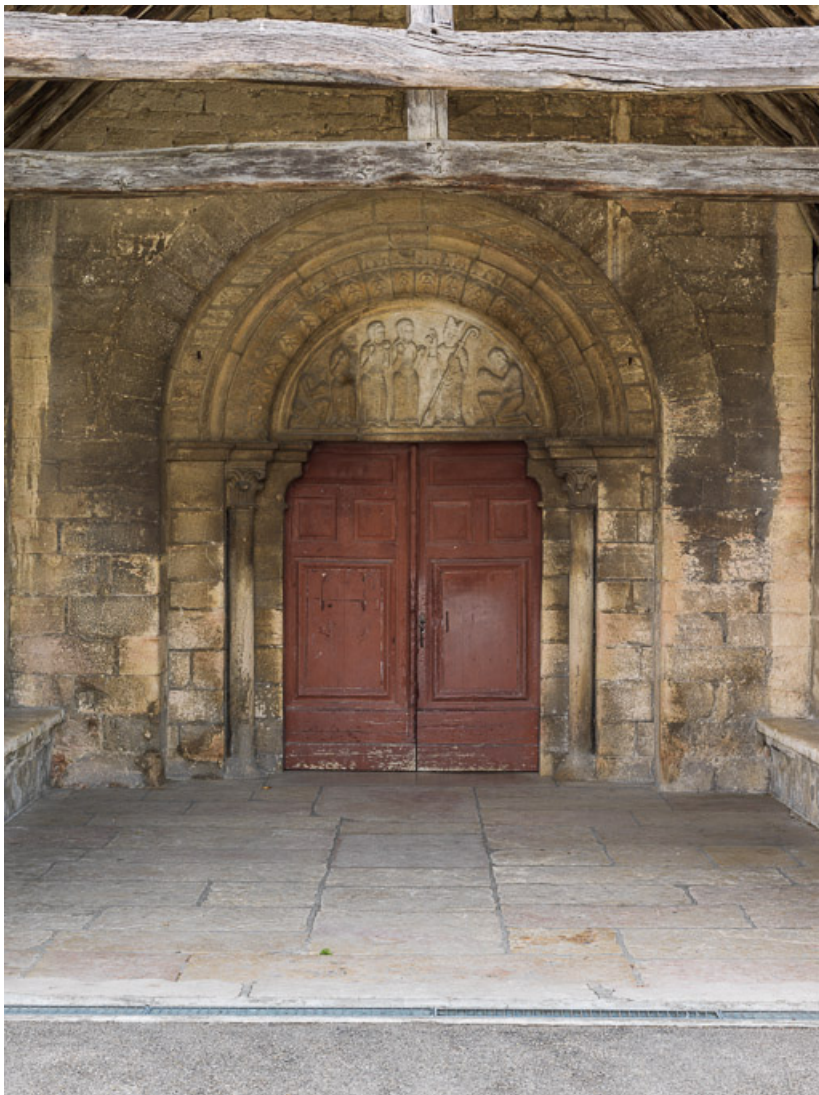
Porche : vue du portail et du tympan.

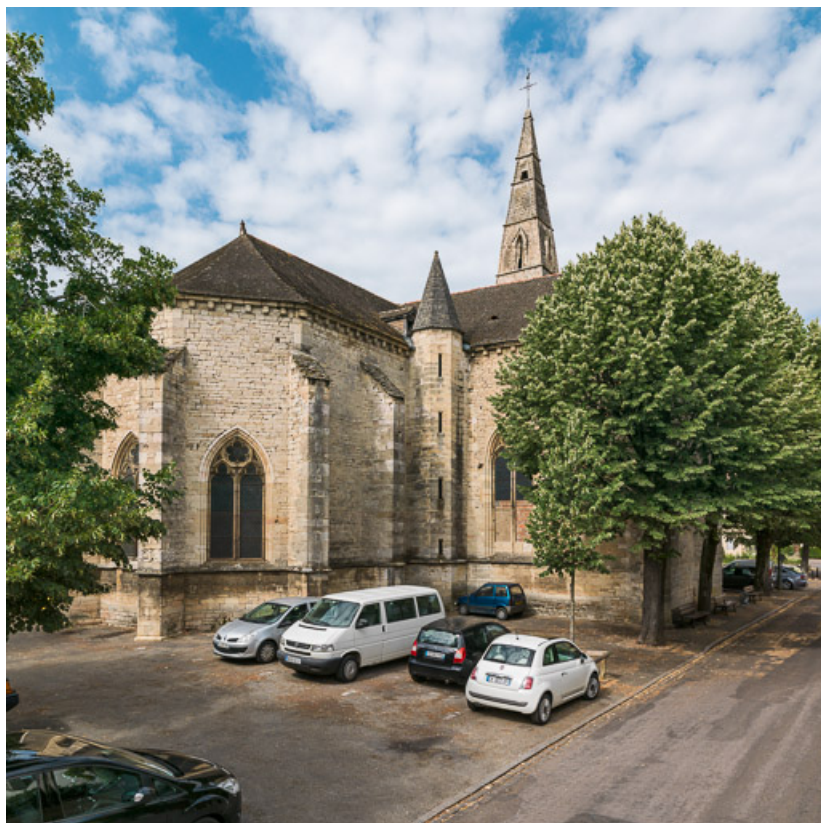
Vue du chevet et du bras nord.

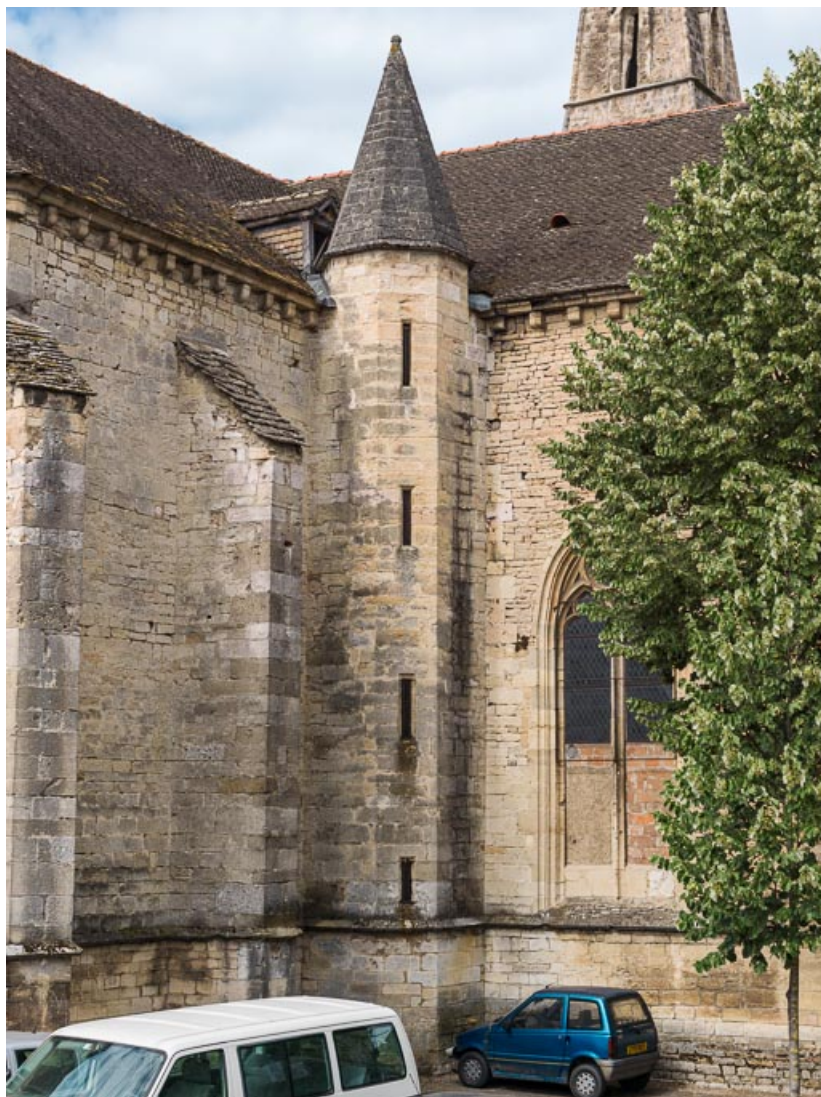
Vue de la tourelle d'escalier.

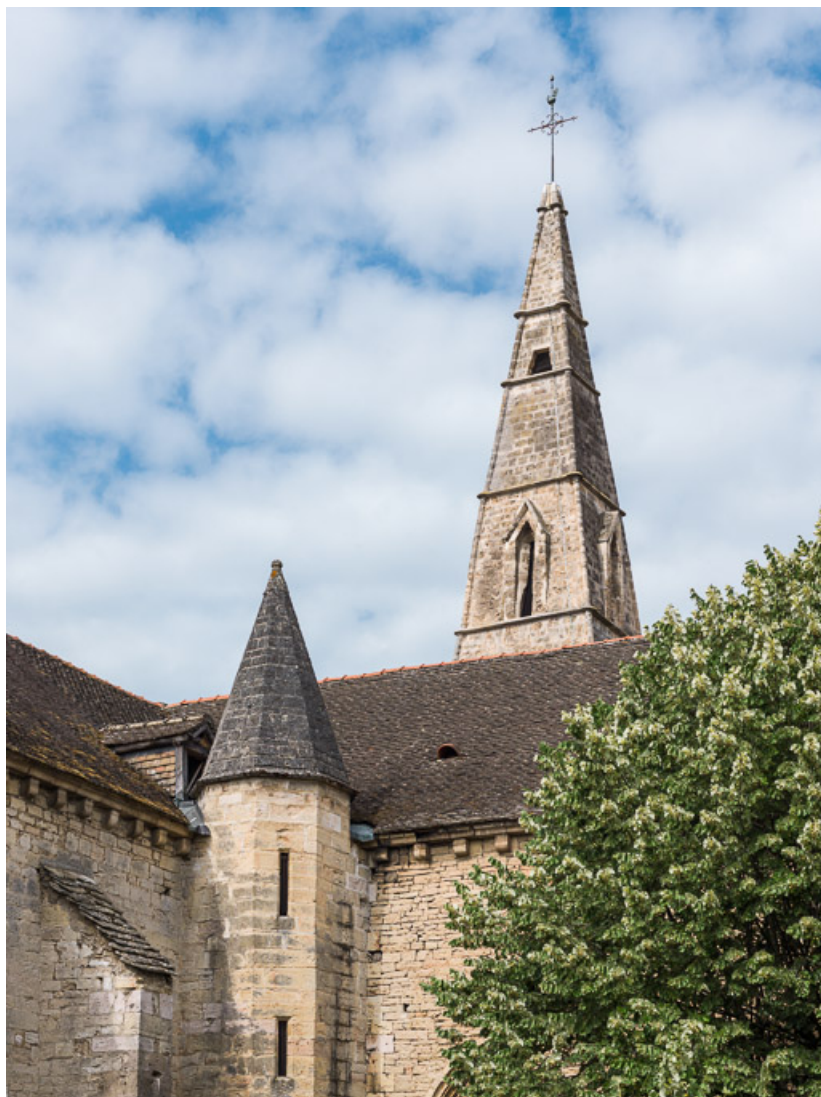
Vue du clocher, depuis l'arrière de l'église.

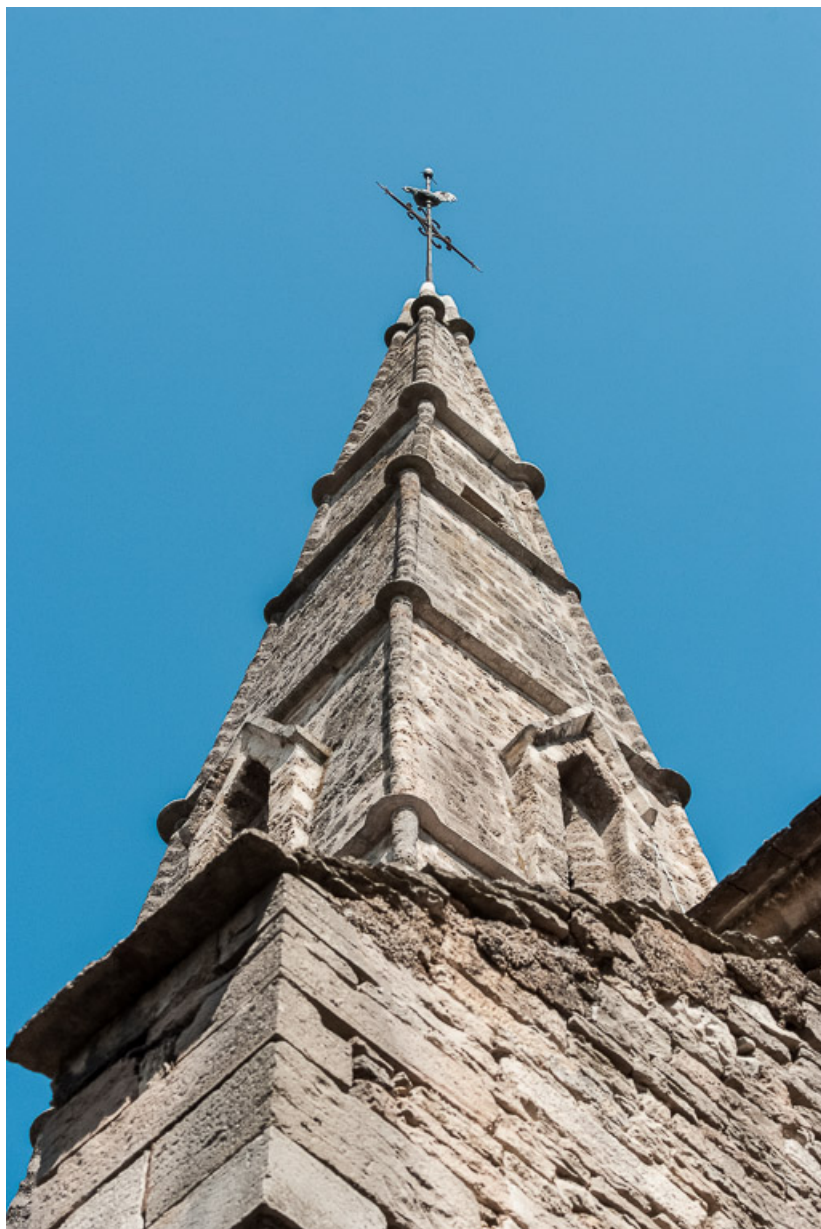
Vue du clocher, depuis le pied du massif occidental.

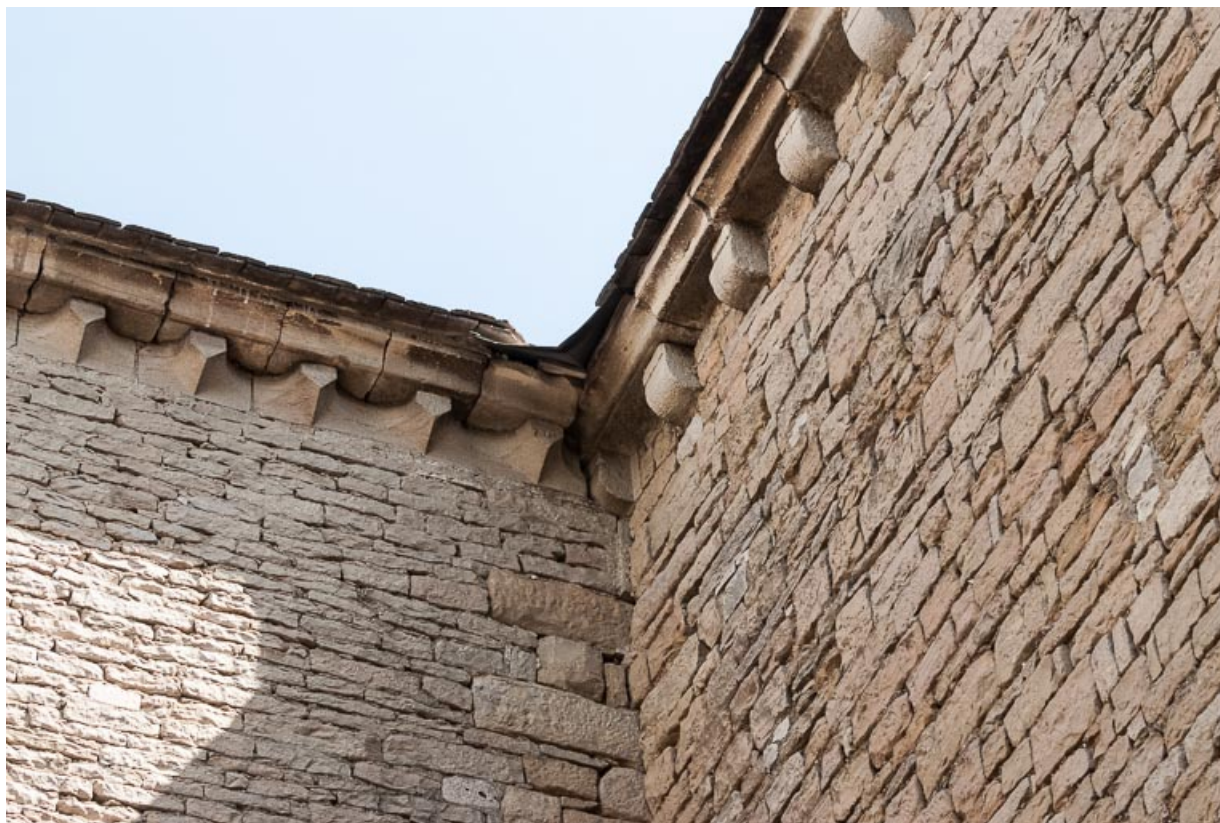
Corniche à modillons, à l'angle de la nef et du bras sud.

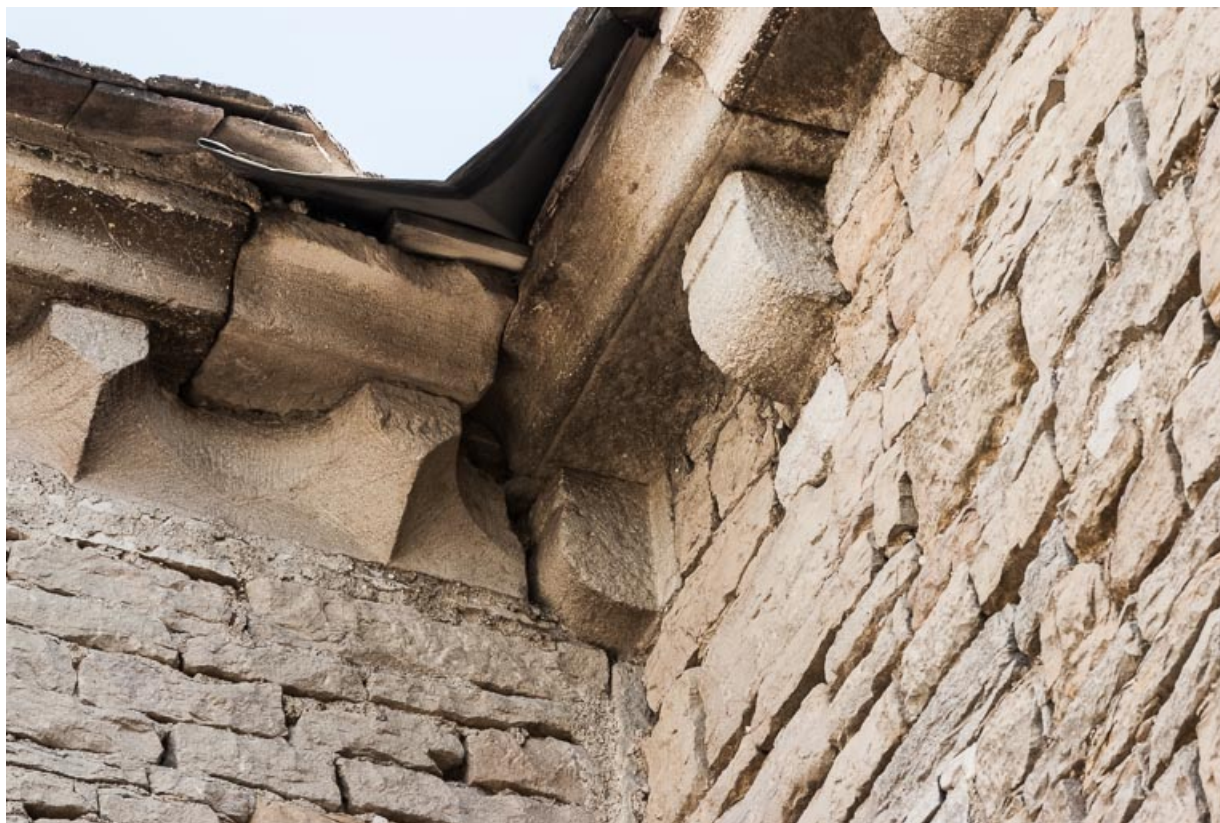
Corniche à modillons, à l'angle de la nef et du bras sud.

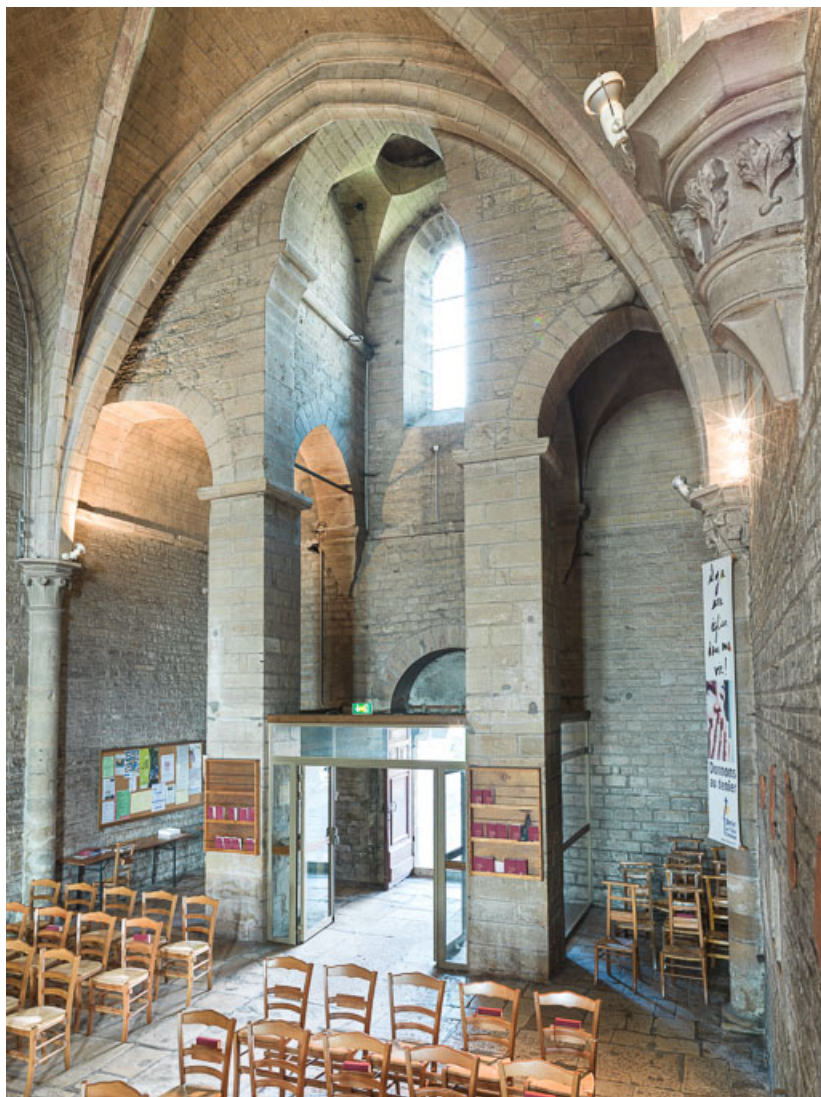
Vue du massif de maçonnerie soutenant le clocher.

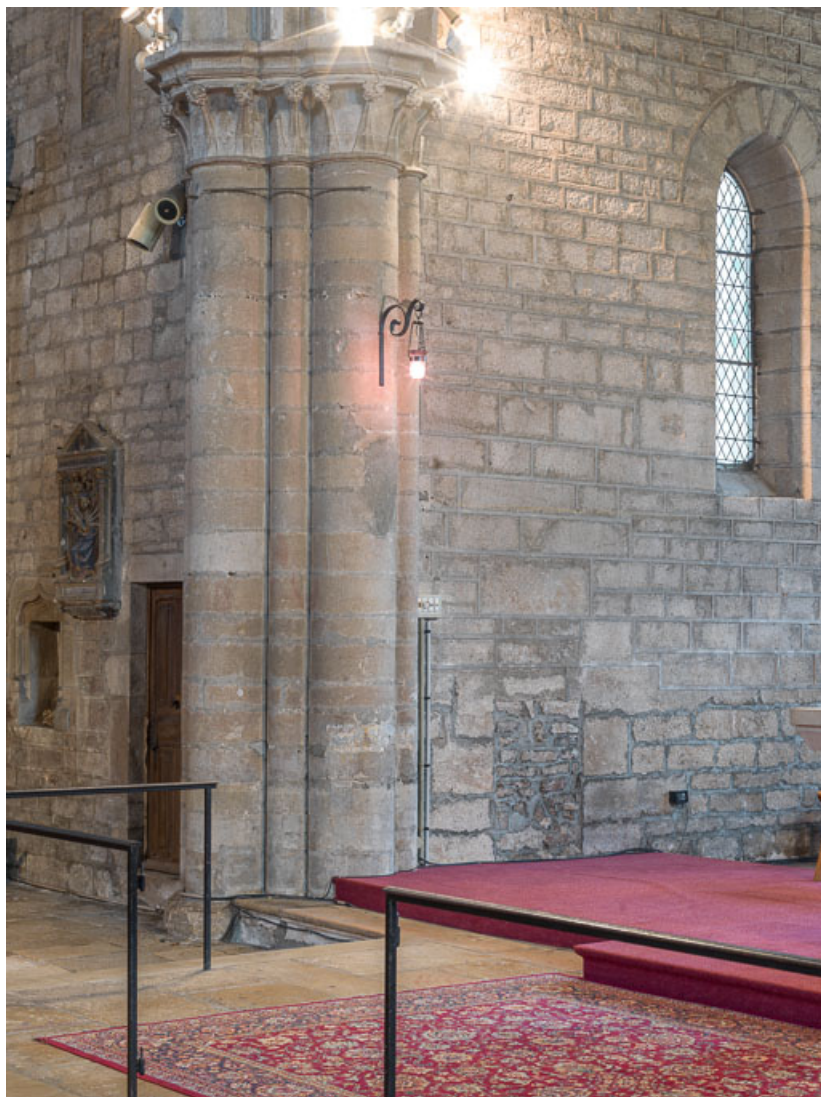
Vue d'un pilier de la croisée.

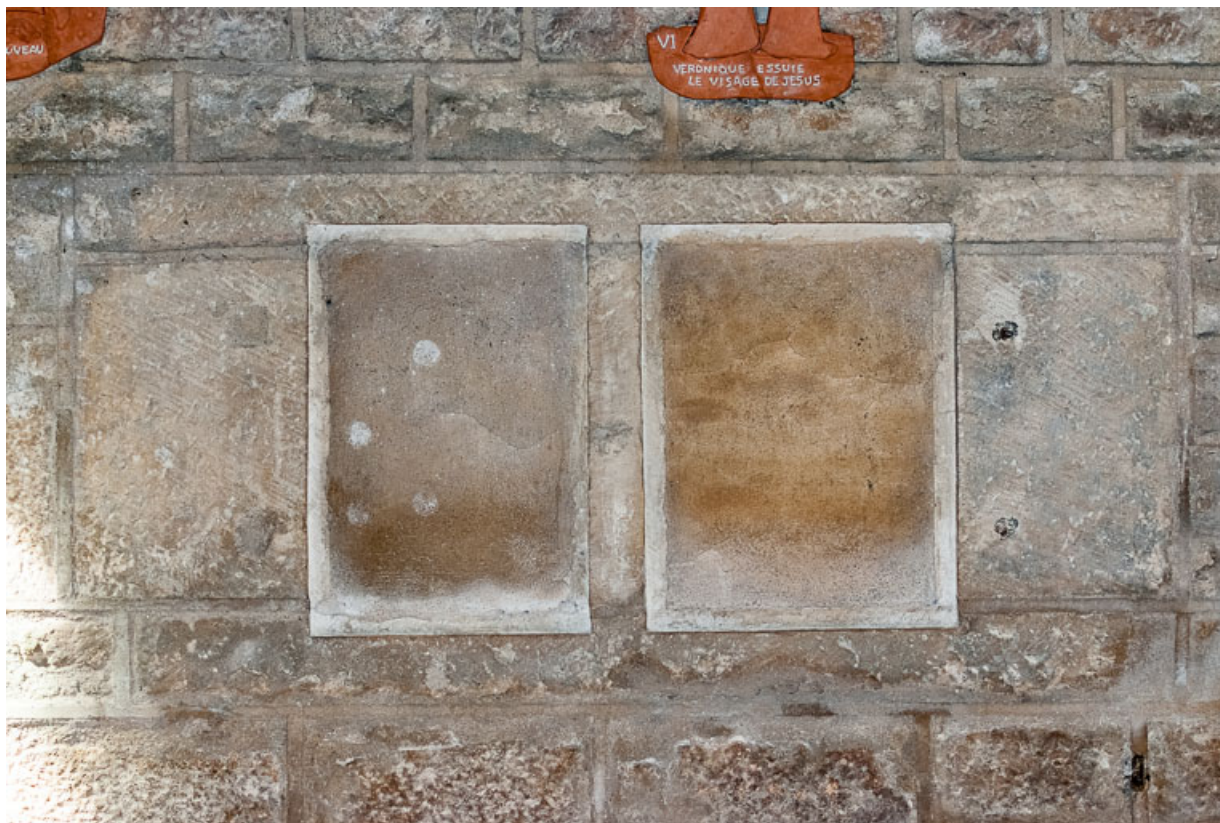
Lavabos murés, mur nord de la nef.

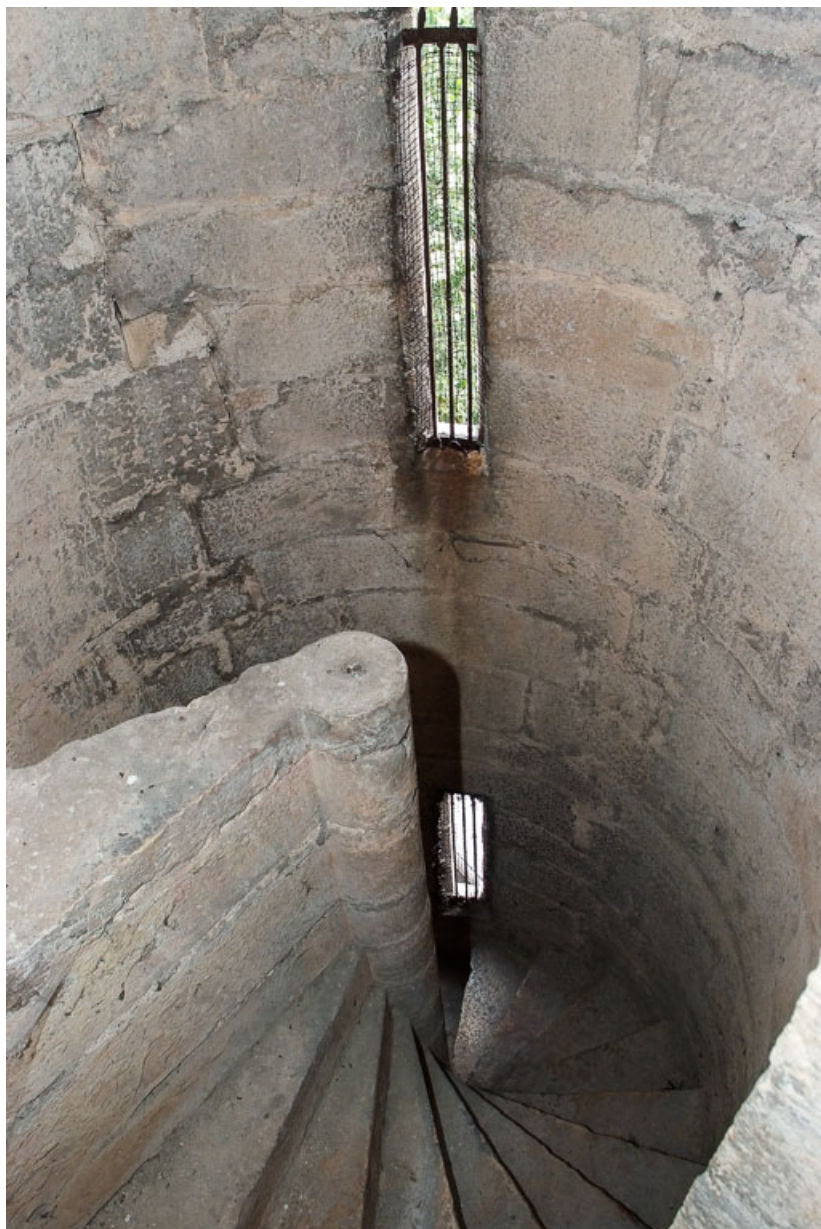
Escalier tournant.
