ÉGLISE SAINT-NICOLAS

Bourgogne-Franche-Comté, Côte-d'Or
Beaune
rue de l' Eglise

Dossier IA21004959 réalisé en 2011 revu en
2015

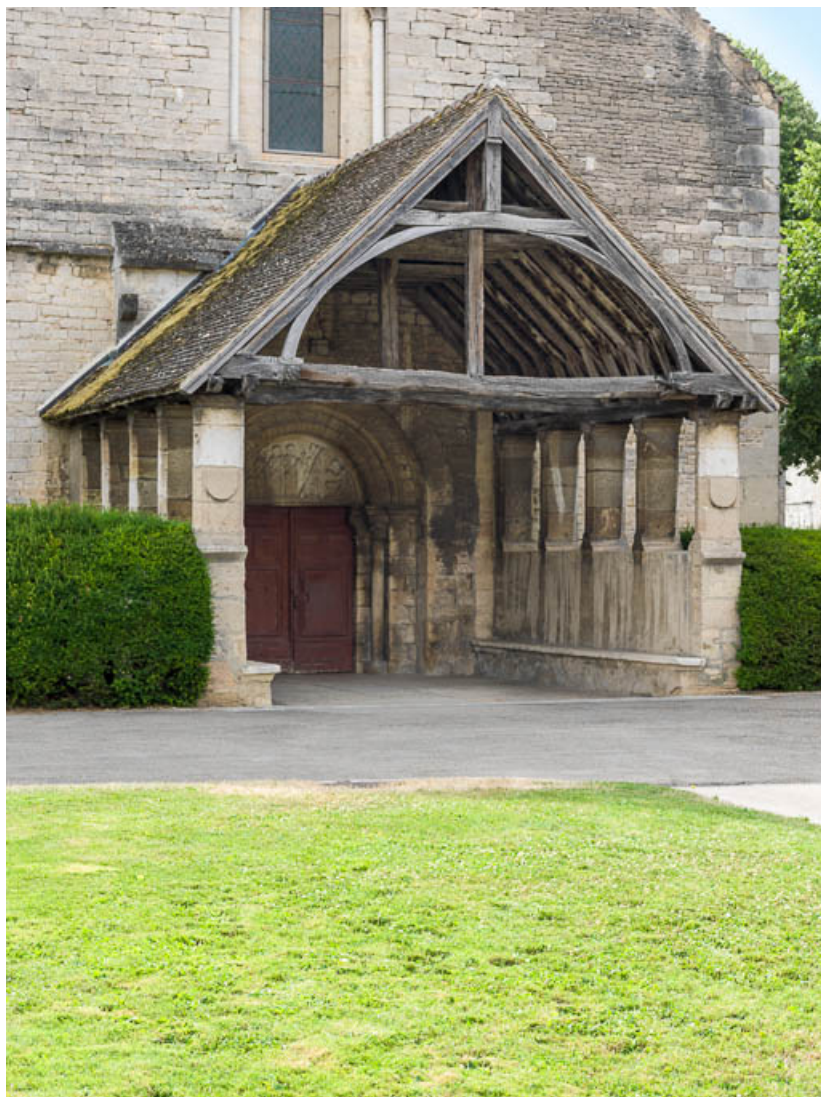
Porche : vue de trois-quarts.

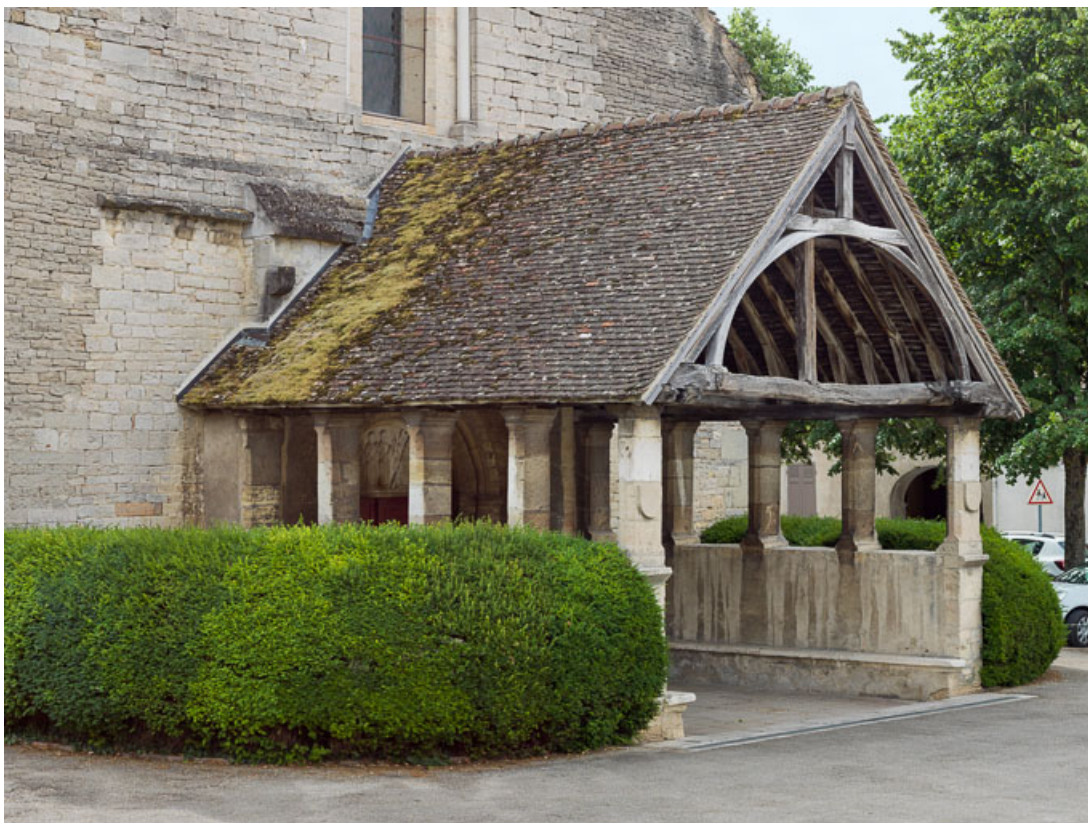
Porche : vue de trois-quarts.

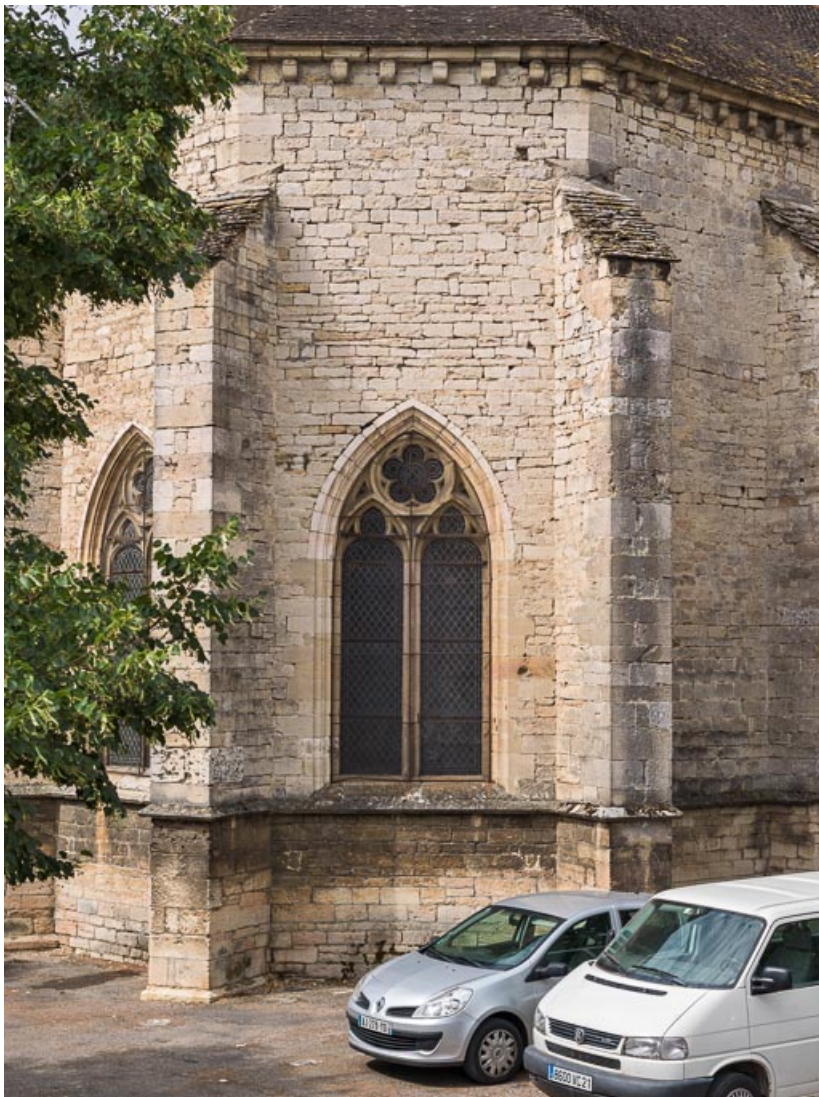
Vue d'une baie du chevet.

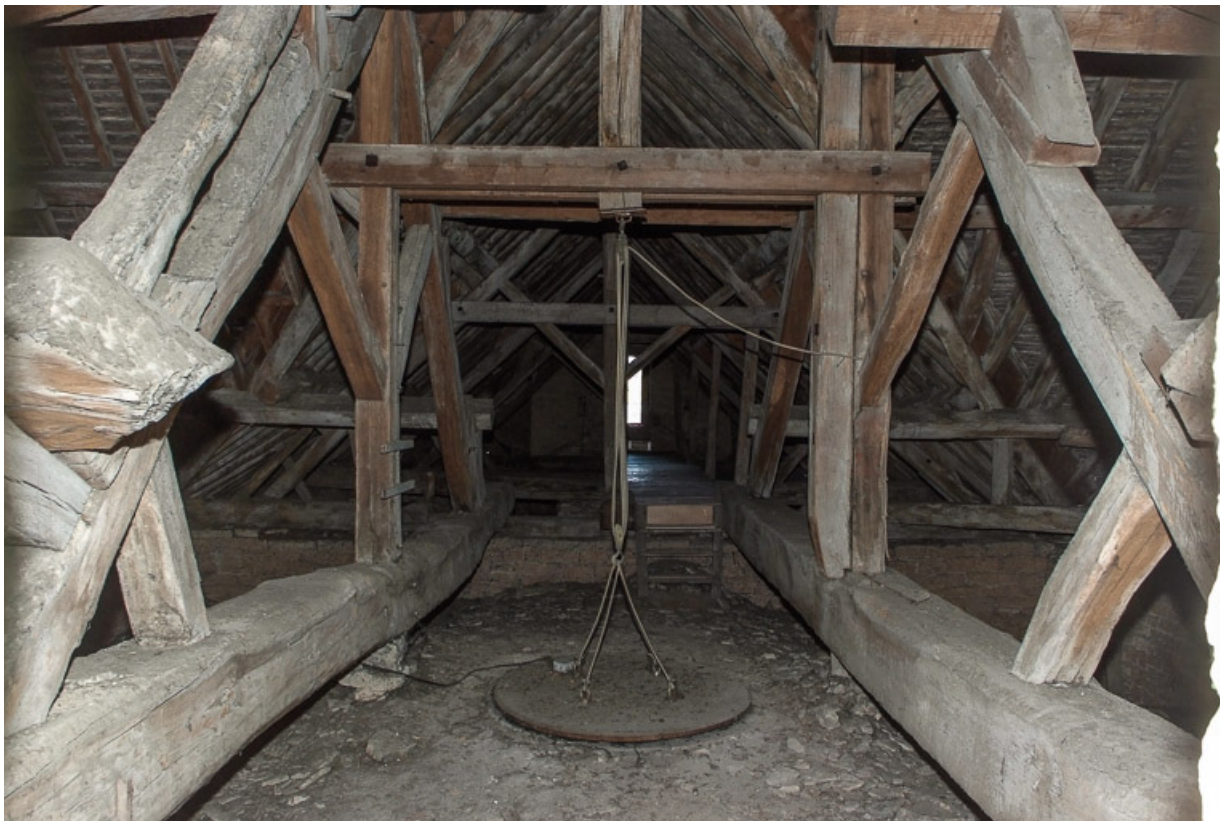
Combles, vue prise au-dessus de la croisée.
